通学路対策予定・対策検討箇所図（鳥取市・美保小学校）

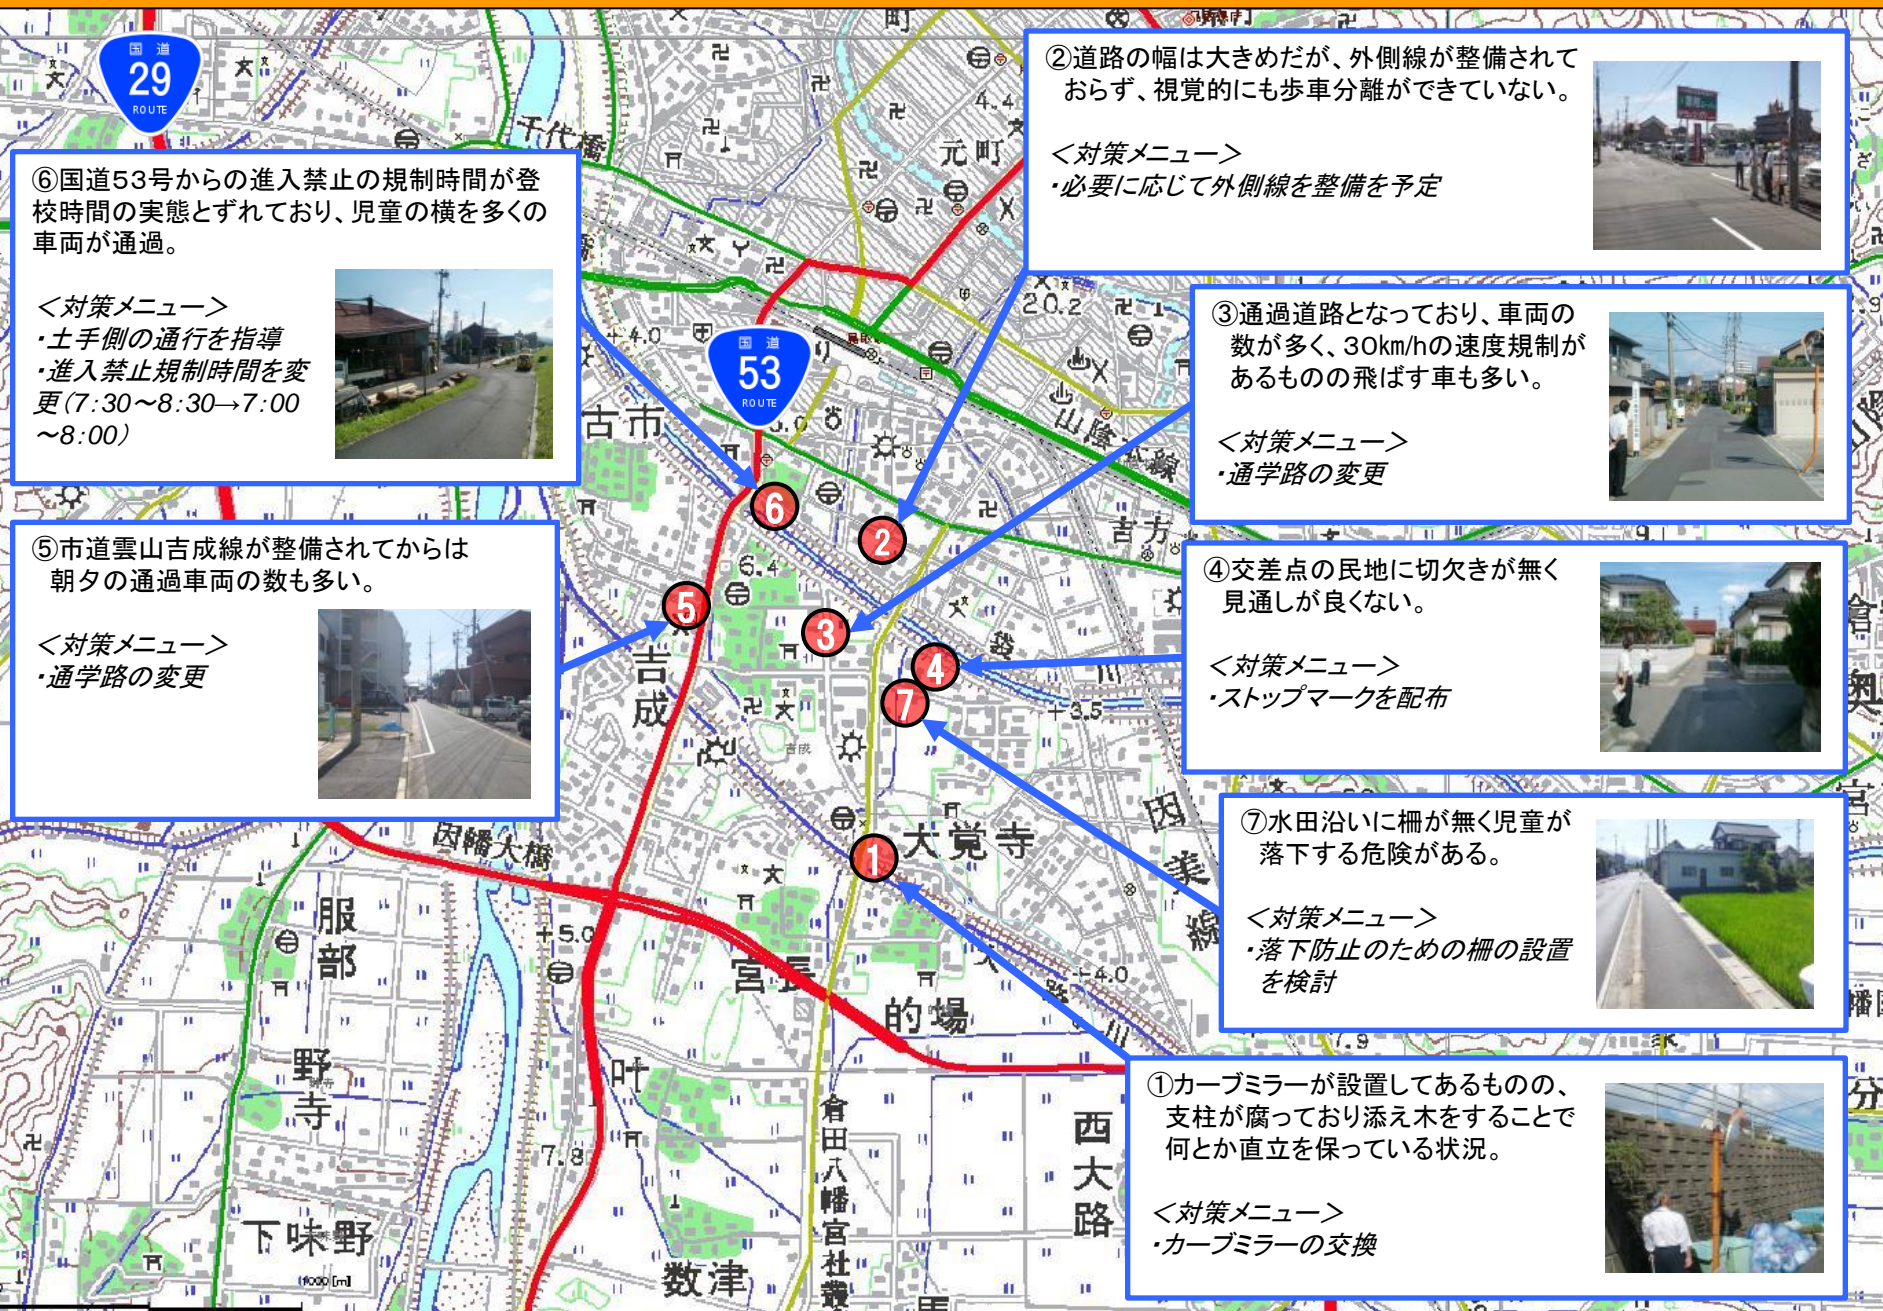
⑥国道53号からの進入禁止の規制時間が登校時間の実態とずれており、児童の横を多くの車両が通過。

②道路の幅は大きめだが、外側線が整備されておらず、視覚的にも歩車分離ができていない。

③通過道路となっており、車両の数が多く、30km/hの速度規制があるものの飛ばす車も多い。

⑤市道雲山吉成線が整備されてからは朝夕の通過車両の数も多い。

④交差点の民地に切欠きが無く見通しが良くない。

⑦水田沿いに柵が無く児童が落下する危険がある。

①カーブミラーが設置してあるものの、支柱が腐っており添え木をすることで何とか直立を保っている状況。

＜対策メニュー＞
 ・土手側の通行を指導
 ・進入禁止規制時間を変更(7:30~8:30→7:00~8:00)

＜対策メニュー＞
 ・必要に応じて外側線を整備を予定

＜対策メニュー＞
 ・通学路の変更

＜対策メニュー＞
 ・ストップマークを配布

＜対策メニュー＞
 ・落下防止のための柵の設置を検討

＜対策メニュー＞
 ・カーブミラーの交換
