通学路対策予定・対策検討箇所図（鳥取市・倉田小学校）

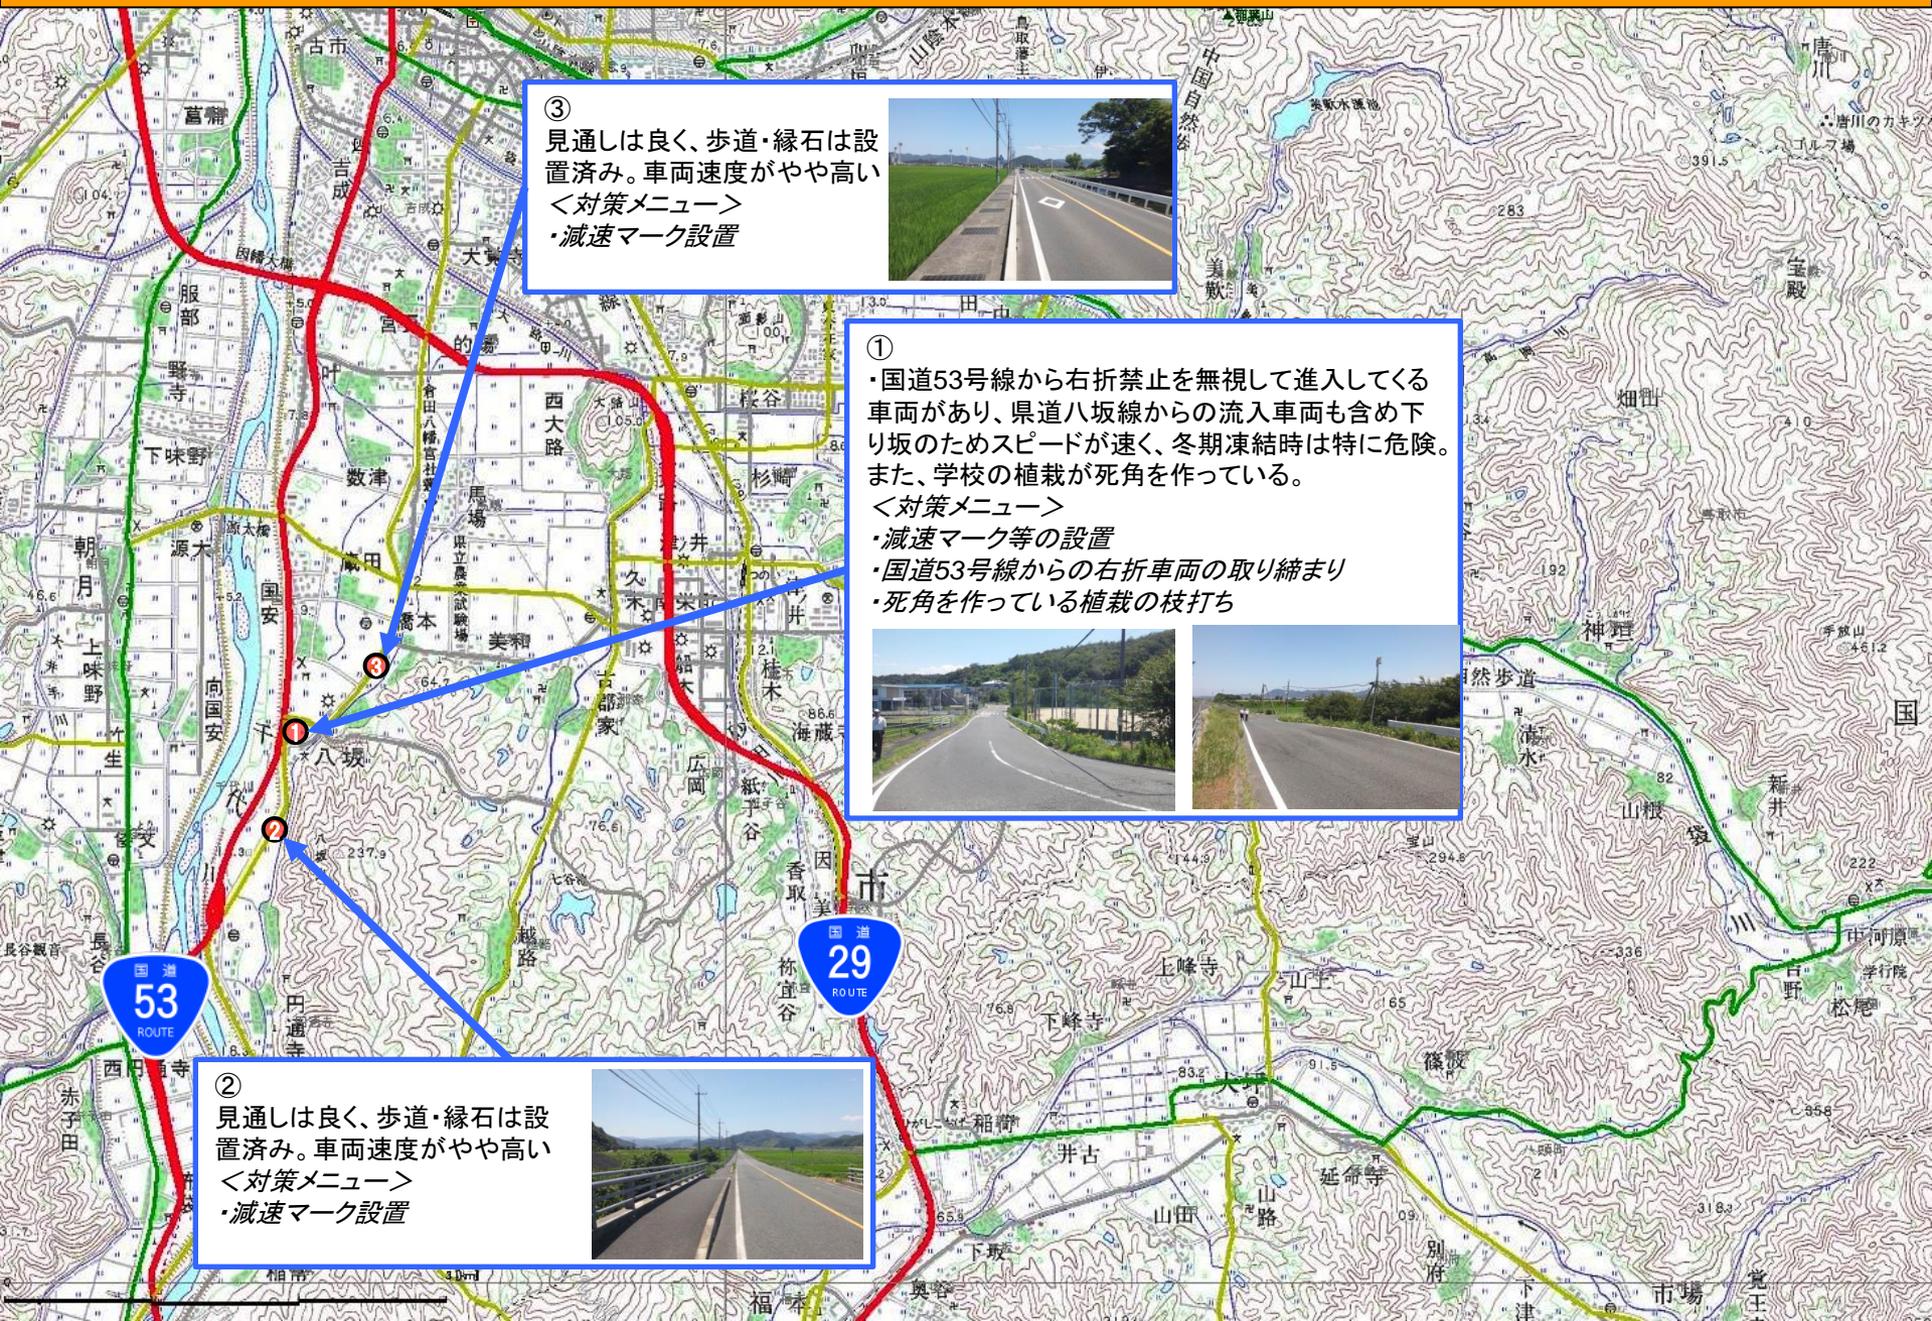
③
見通しは良く、歩道・縁石は設置済み。車両速度がやや高い
＜対策メニュー＞
・減速マーク設置

①
・国道53号線から右折禁止を無視して進入してくる車両があり、県道八坂線からの流入車両も含め下り坂のためスピードが速く、冬期凍結時は特に危険。また、学校の植栽が死角を作っている。
＜対策メニュー＞
・減速マーク等の設置
・国道53号線からの右折車両の取り締まり
・死角を作っている植栽の枝打ち

②
見通しは良く、歩道・縁石は設置済み。車両速度がやや高い
＜対策メニュー＞
・減速マーク設置
