通学路対策予定・対策検討箇所図（鳥取市・宝木小学校） その1

通学路対策予定・対策検討箇所図（鳥取市・宝木小学校） その2

通学路対策予定・対策検討箇所図（鳥取市・宝木小学校） その3

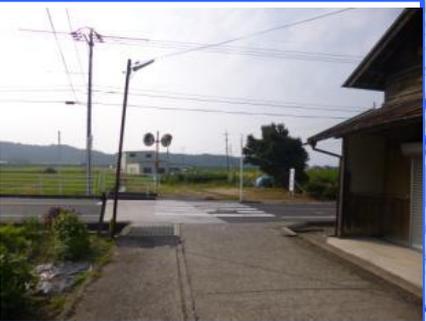
③
児童は県道宝木停車場上光線の横断歩道を渡る。北側からの車がスピードを落とさないままカーブを曲がってくるため車からの歩行者が見えにくい。

<対策メニュー>
・横断歩道、ダイヤモンドマーク等既設路面標識修繕、敷設

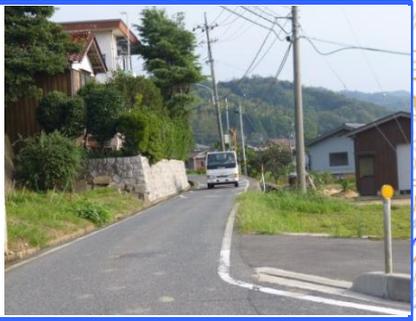
②
幅員狭く、また歩道がないため、道路拡幅要望あり。

<対策メニュー>
・対応不可
※隣接して幅員の広い道路ができたため、以前より交通量減。

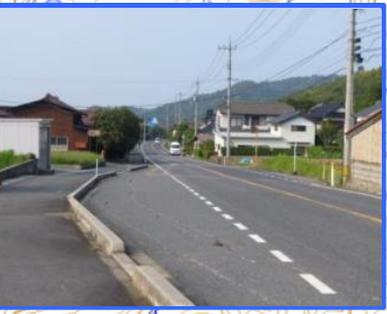
①
鳥取鹿野倉吉線、上光公民館前バス停付近。車両速度が高く、歩道は片側のみ。

<対策メニュー>
・側溝整備による歩行スペースの確保を検討

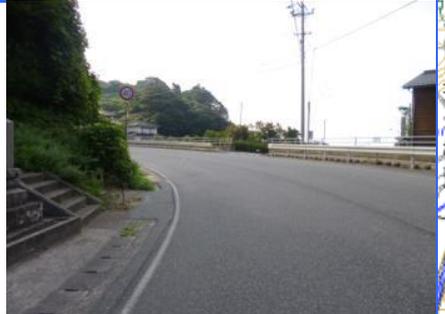
⑥ 市道沿いの側溝の蓋、開口部が大きく児童の足が挟まる恐れがある。

<対策メニュー>
・開口部にキャップを設置し開口部を塞ぐ

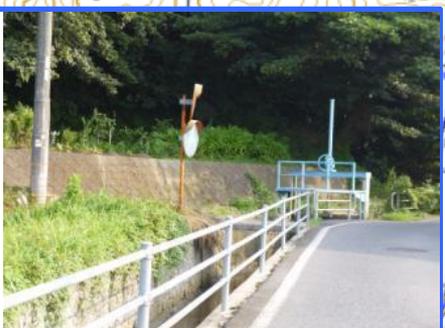
⑤ 道路幅員、路側帯ともに狭い。外側線が見えづらい箇所あり。

<対策メニュー>
・外側線の修繕

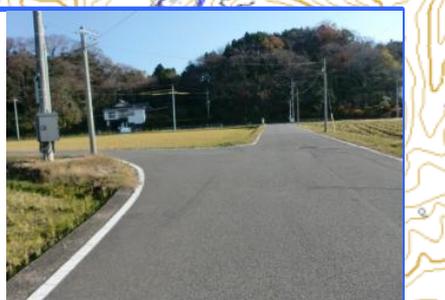
④ 路肩が狭いため、車と歩行者のすれ違いが危険である。

<対策メニュー>
・外側線を改良し路側帯の拡幅

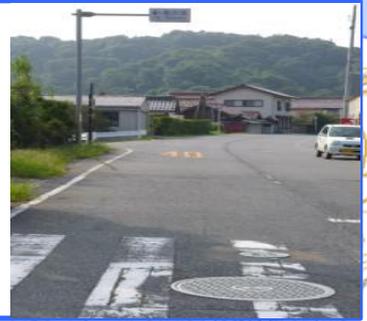
⑦
横断歩道が消えかけており、視認しづらい。

- ＜対策メニュー＞
・横断歩道の修繕

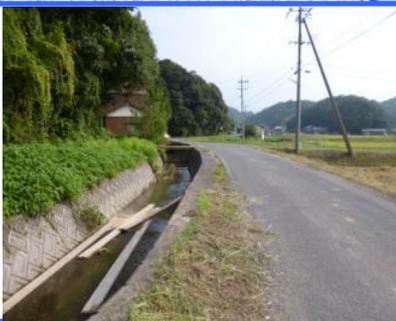
⑧
既存の防犯灯では夜間は真っ暗。道路左側に水路があるが防護柵無し。

- ＜対策メニュー＞
・デリニエータを等間隔で設置
