通学路対策予定・対策検討箇所図（鳥取市・中ノ郷中学校） その1

通学路対策予定・対策検討箇所図（鳥取市・中ノ郷中学校） その2

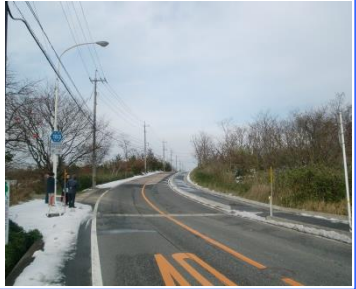
②
周辺に民家の明かりが少なく、夕方以降は暗い

<対策メニュー>
・防犯灯の設置について
地元と協議

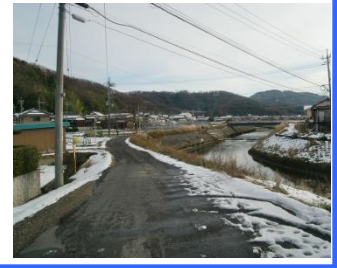
①
周辺に民家の明かりが少なく、夕方以降は暗い

<対策メニュー>
・防犯灯の設置について
地元と協議

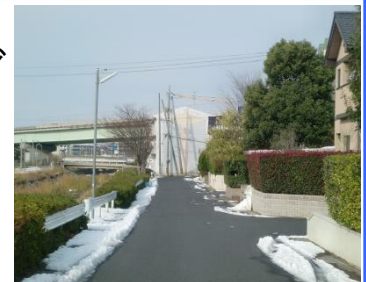
⑤
周辺に民家の明かりが少なく、夕方以降は暗い

<対策メニュー>
・防犯灯の設置について
地元と協議

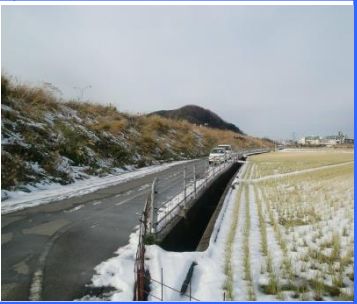
③
人目がほとんどなく、夕方以降の通学は防犯上危険。

<対策メニュー>
・通学路の変更を検討

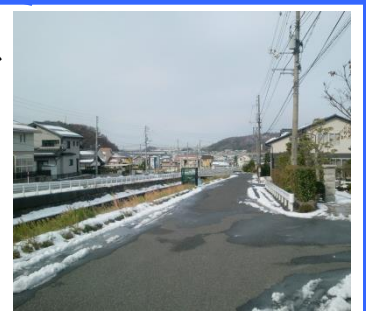
④
周辺に民家の明かりが少なく、夕方以降は暗い

<対策メニュー>
・防犯灯の設置について
地元と協議
