青谷中学校	調査番号	31	201	3563	調査年度
	(都道府県)		(市町村)	(学校)

青谷中学校教室棟耐震診断結果

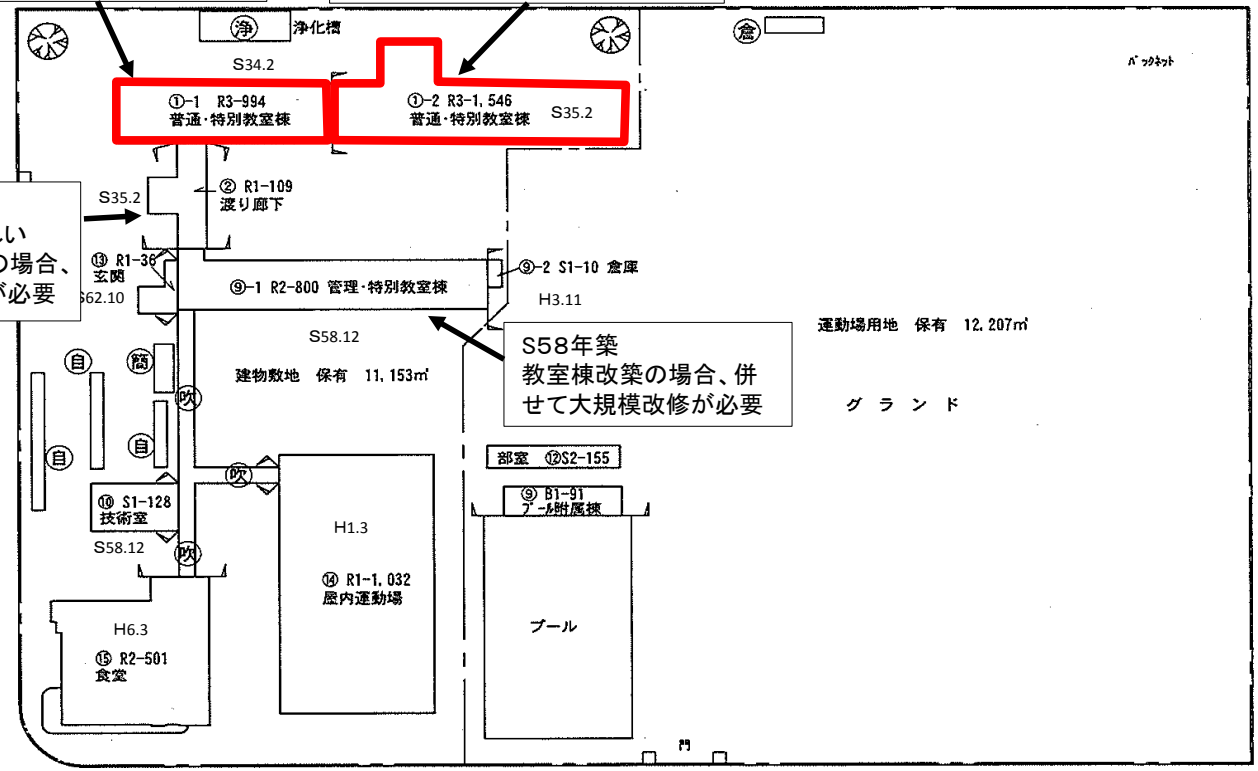
S34年築
Is0.43⇒0.45
コンクリートの中性化が進行、劣化が激しい、不同沈下も見られる

S35年築
Is0.44⇒0.45
不同沈下が大きく、進行している。最大で24cm、傾斜1/93。コンクリートの中性化が進行、劣化が激しい

S35年築
老朽化が激しい
教室棟改築の場合、併せて改築が必要

S58年築
教室棟改築の場合、併せて大規模改修が必要
