旧岡崎邸応急修理工事 現況確認写真

平成23年度とっどりの美しい街なみづくり事業報告書
景観重要建造物緊急支援事業 鳥取市馬場町 旧岡崎邸応急修理工事 報告書

平成24年3月31日

NPO 市民文化財ネットワーク鳥取

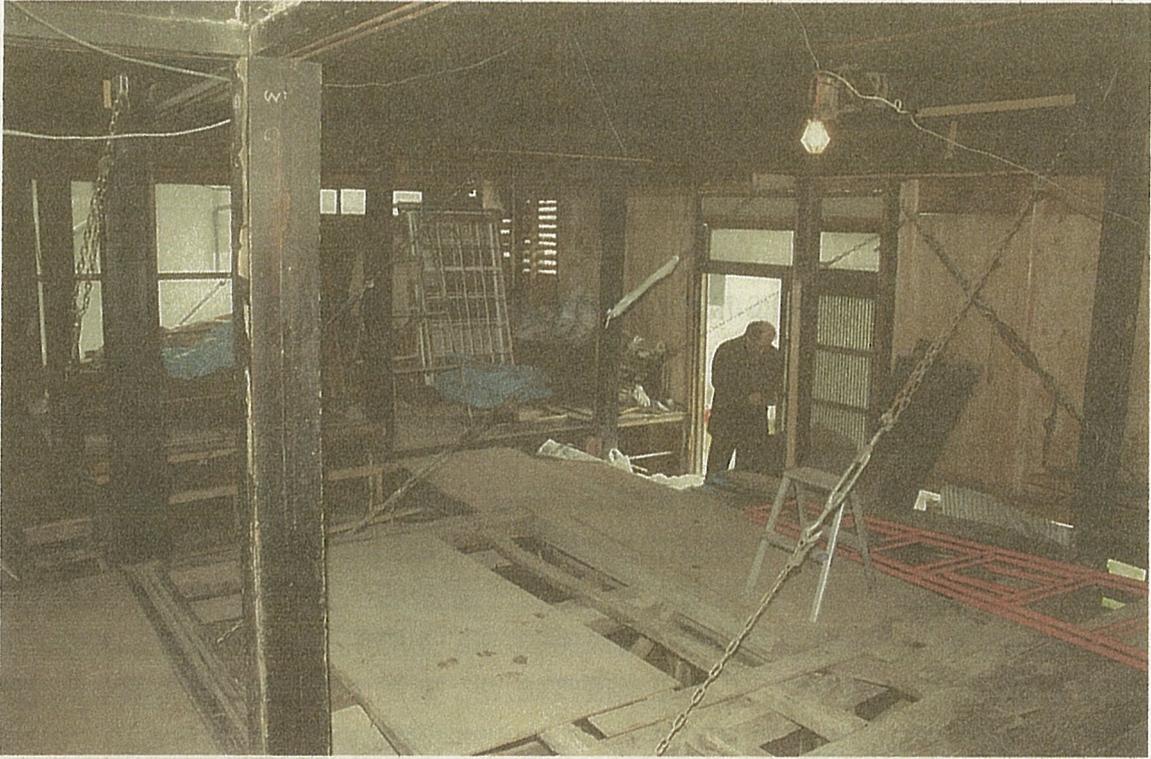
解体工事の最中に購入したため土壁の過半が撤去されており、重い屋根荷重を支えきれない状況となっており、チェーンによって辛うじて支えられており、このため一般の人々が内部入ってこれを活用することが出来ない。

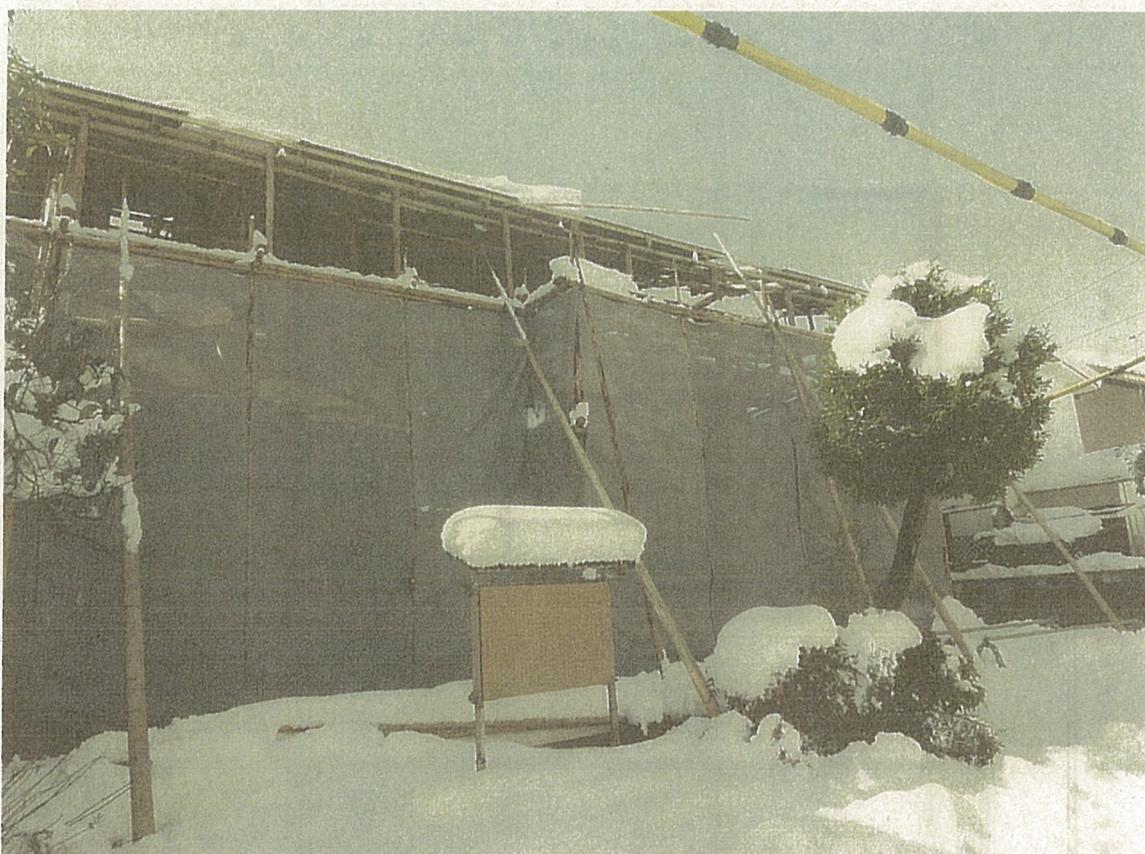
素屋根工事が完了するとそれを待っていた豪雪

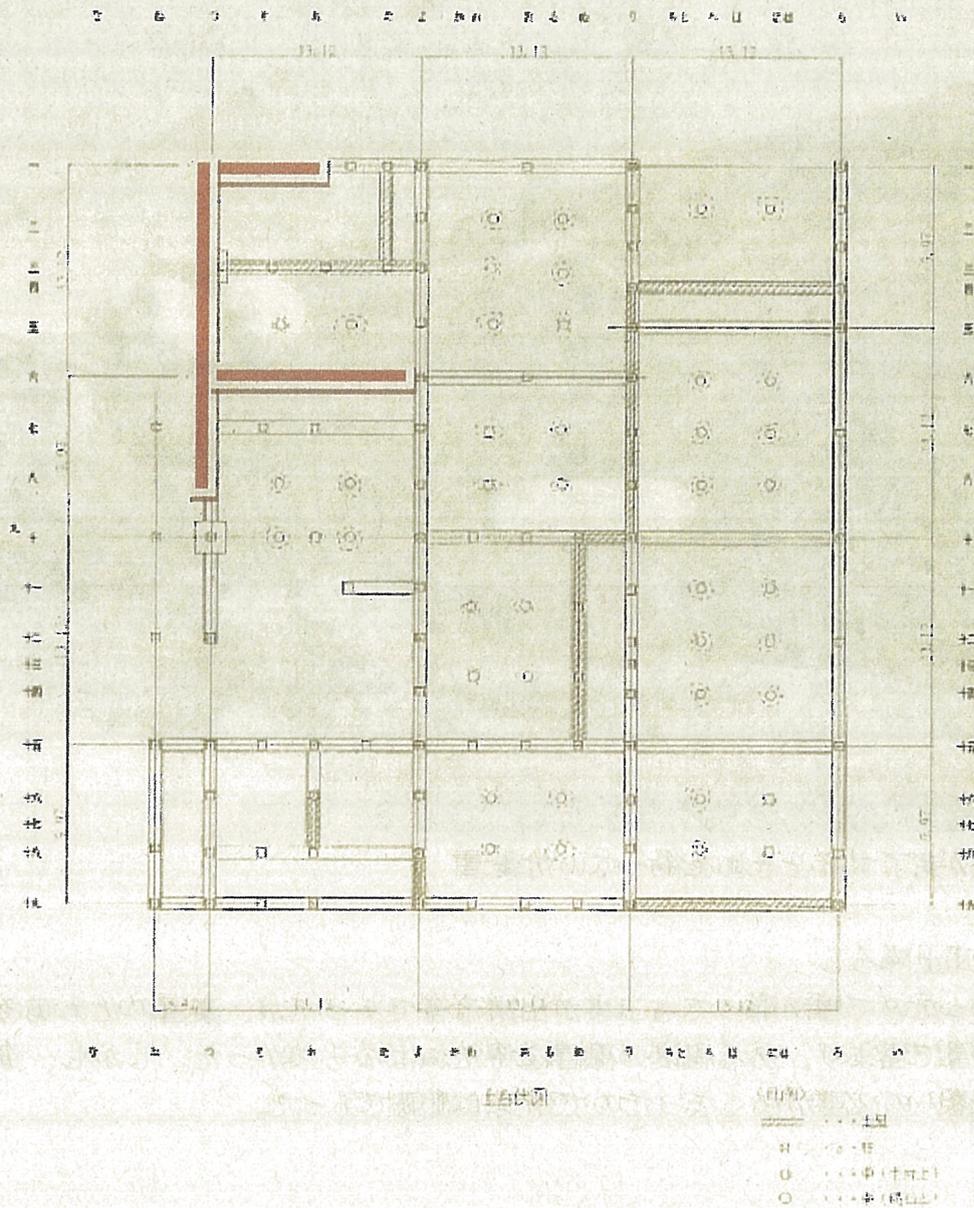
土台替えは、かつて浴室として使われたらしい部分で、改造が行われて土台が撤去されていた部分と腐朽の著しいものを部分的に取り替えたものである。これに伴って下部の腐朽した柱の根継工事も行われた。この土台替えに当ってはジャッキアップを要したが、屋根を軽くしたお陰でかなり簡単に施工できた。

土台伏せ図 マーキングのある土台の取り替えを行った。

この土台の取り替えと共に撤去されていた足固材も補った。
 これらの土台は、下屋の先端部分であったが、これらの土台がなかったので、
 建物が浮いた状態となって母屋を引っ張っていたため柱の垂直が確保できな
 かったが、これでそのような母屋の構造を引き寄せるような力は消え、柱の垂直
 がほぼ揃った。

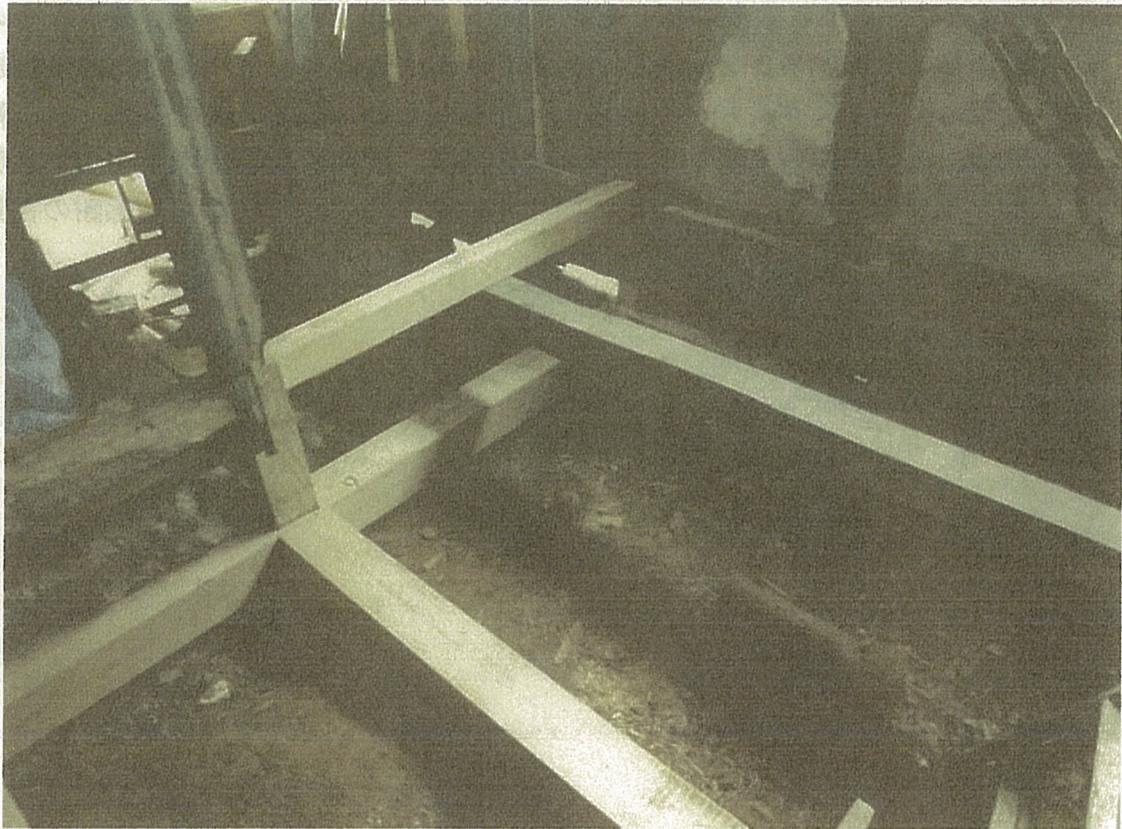
取り換えた土台と足固並びに柱脚部の腐朽部分の根継
