付 録 ー 4

当初保存活用計画書（抜粋）

第2章 保存活用計画

## 第2章 保存管理計画

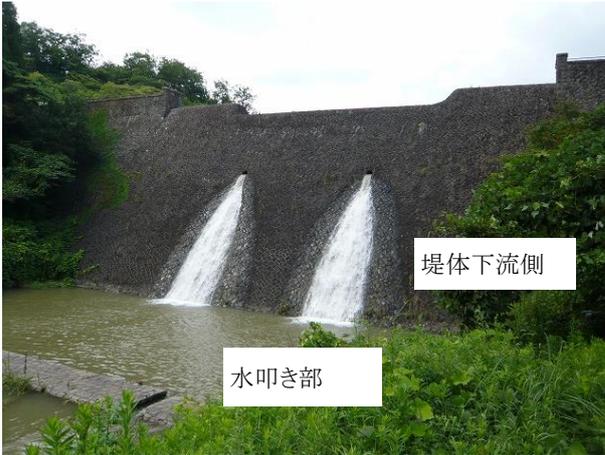
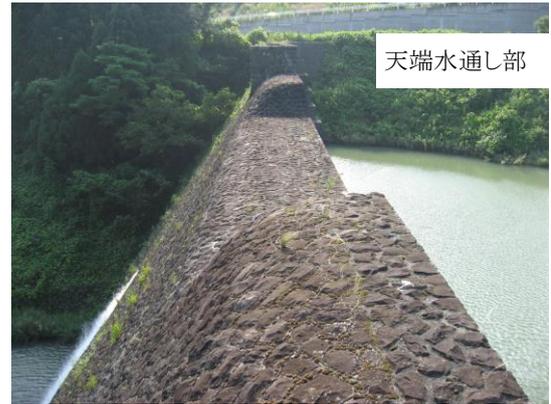
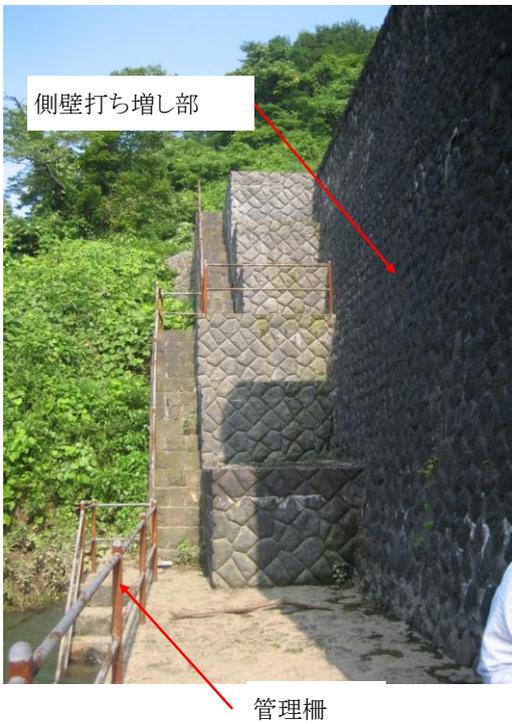
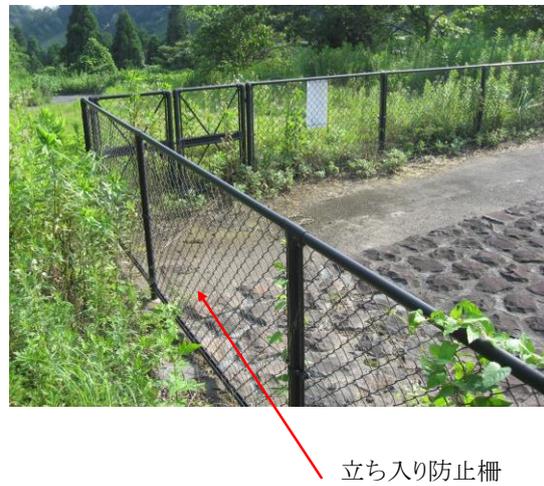
1 貯水池堰堤			
部分の設定			保存の状況
単位	区分	部位	
構造物	外観	堤体	平成11年に、貯水池上流側に側壁を打ち増して補強している。堰堤本体、天端部、水通し部、水叩き部等の表面の一部に白華が見られるが、損傷は殆どない。
		付帯物	天端並びに管理用階段にある管理柵(転倒防止柵)鉄部塗装の劣化が進行しているが、鉄部の腐食には至っていない。天端部の両端にアルミ柵を設け立ち入りを規制しているが、この柵も劣化は殆ど進行していない。

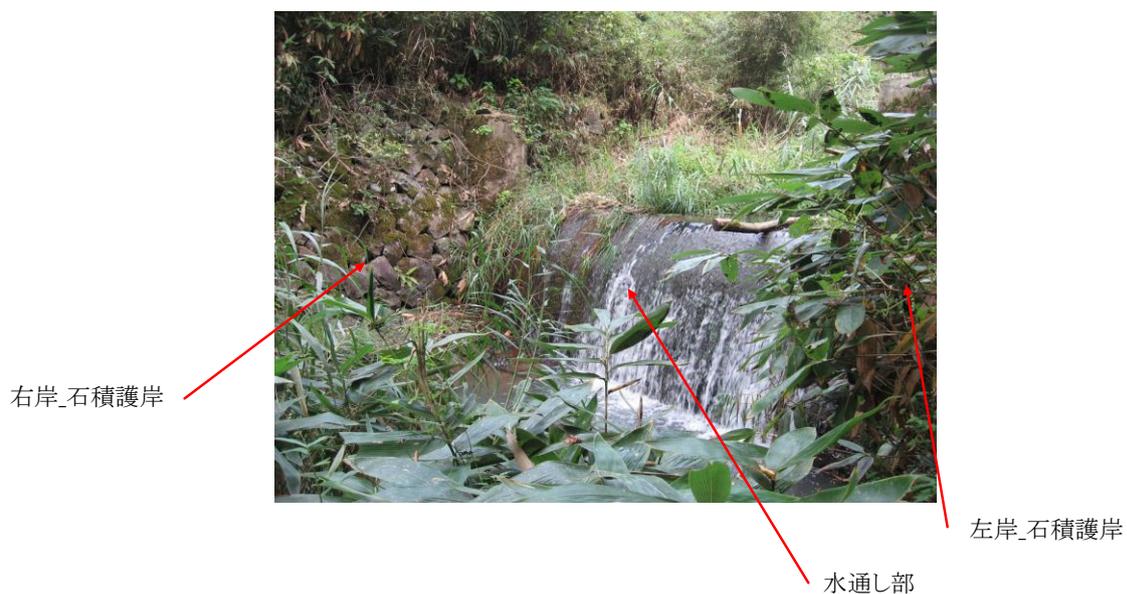
2～3	美歎川上流量水堰・附属左右護岸		
部分の設定		保存の状況	
単位	区分	部位	
構造物	外観	堤体	本体並びに水通し部とも状態は良く、目立った損傷は見られない。一方、上流堆砂部にはヨシ等の侵入が目立つ。
		左右護岸	堰の上流部に比べて、下流部の護岸下部に浸食の影響による崩壊が目立つ。また経年変化による石積の孕みが見られる。

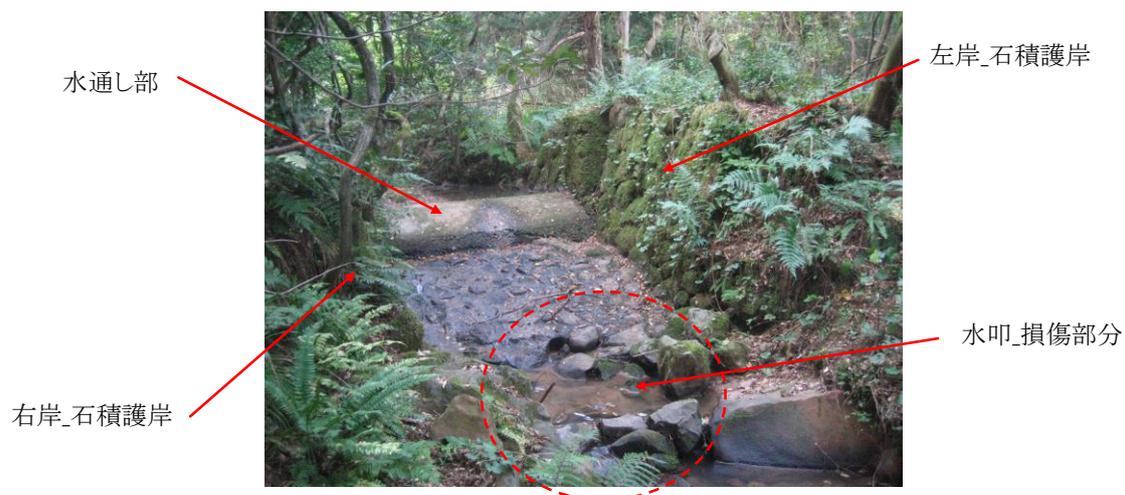
4～6		通り谷量水堰・附属左右護岸、水叩	
部分の設定			保存の状況
単位	区分	部位	
構造物	外観	堤体	堤体本体、水通し堰部の状態は良く損傷は殆ど見られない。
		水叩	水叩部では下流側の損傷が大きく、護床石材が外れた状態である。
		左右護岸	左右の護岸とも周辺地形に馴染み、崩壊等は見られない。

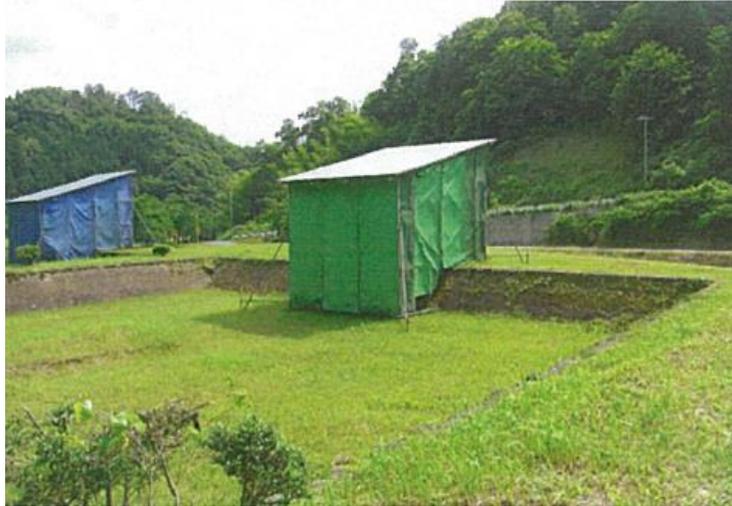
一号濾過池外観

7,9,11,13		一号～四号濾過池	
部分の設定		保存の状況	
単位	区分	部位	
構造物	外観	擁壁	縁石に風化による劣化・損傷が見られる。目地に雑草が生えるなど擁壁全体に経年劣化は見られるが、全体としては旧状を維持している。
		底部	濾過材がそのまま残されている。 二号・三号は一定の水量が保たれており、水草等が繁茂した状態である。 一号・四号は水は溜まらない状態となっており、濾過材の表面が雑草で覆われている。水吐部に部分的な欠損が見られる。
		装置	山裾側取水バルブの制御ハンドルの取付部が残されている。オーバーフローを吐き出すための鉄管が装着されている。いずれも腐食しており、制御ハンドルは稼働しない。

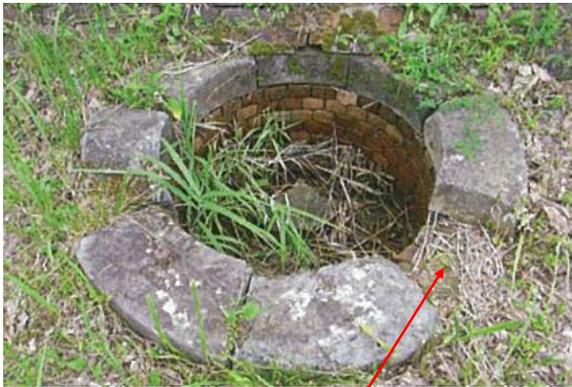
吐き口：縁石の一部が欠損

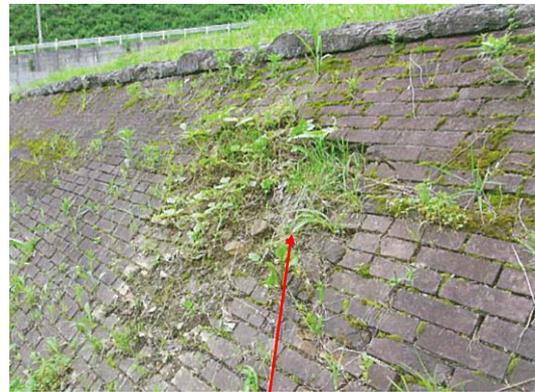
擁壁：一部損傷や孕み

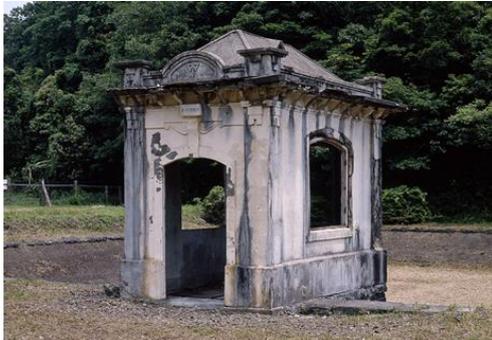
外観正面(南側より)

8,10,12,14		一号～四号濾過池 附属制水井	
部分の設定			保存の状況
単位	区分	部位	
建築物 (制水井上屋)	外観	屋根	塗装の劣化・モルタルの剥離・剥落等が全体に広がっており、庇・パラペットでは鋼材の露出が認められる。 雨樋は機能していない。 露出鋼材は腐蝕が進行している。その他に屋根ガラの腐蝕が認められる。 塗装も全体に劣化している。
		外壁	開口部周囲、柱形面にモルタルの剥離・鋼材の露出が認められ、鋼材の腐食が進行している状態である。腐食した鋼材の爆裂により壁面が破壊され、二号附属制水井では壁に大きな穴が空いている。 塗装も全体に劣化している。塗色等は昭和2年の施工時のものと異なる。
		扉	木製で劣化が激しいため、指定地外で別置保管している。
		窓	木製で劣化が激しく、ガラス部の欠損も認められるため、指定地外で別置保管している。
	室内	天井	格子状や網状のひび割れが認められ、モルタルの浮きや鋼材の露出が部分的に認められる。 露出鋼材は腐蝕が進行している。
		内壁	全面的に格子状や網状のひび割れおよび鋼材の露出が認められる。 モルタルの剥落が一部で認められ、特に二号では腰壁モルタルのはく落も部分的に認められる。露出鋼材は腐蝕が進行している。
構造物	外観	躯体	本体コンクリート、濾過池側外壁の煉瓦張りとも、大きな劣化は見られない。 上屋の基礎を兼ねる、縁部の石材に劣化が見られる。
		装置	樋門の金属部品の腐食が見られるほか、浄水弁の操作ハンドル等に劣化が見られ、固着している。排水弁のバルブについては、排水井から状態を確認できる二号を除き状態は不明である。
		鉄蓋	制水井本体の縁部石とともに床を構成している。表面の腐食が進行し、蝶番が固着している。

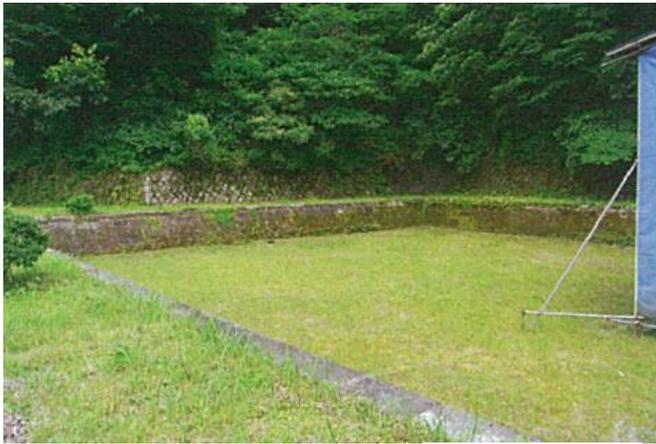
五号濾過池外観

15		五号濾過池	
部分の設定			保存の状況
単位	区分	部位	
構造物	外観	擁壁	縁石は他4基と石材が異なるため健全な状態である。山側に面した側壁に水平方向に大きく亀裂が生じているほか、目地に雑草が生えるなど全体に経年劣化は見られるが、全体としては旧状を維持している。
		池内	濾過材がそのまま残されている。水は溜まらない状態となっており、濾過材の表面が雑草で覆われている。
		装置	山裾側取水バルブ装置の取付部が残されている。ハンドル装置が現存しており、現地保管されている。

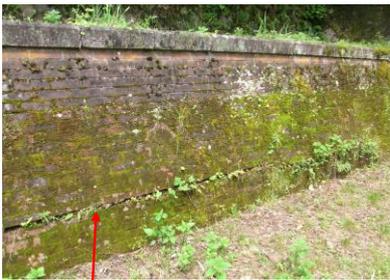
擁壁:水平方向の亀裂

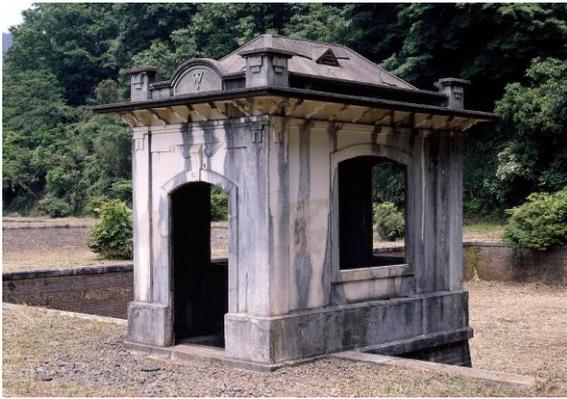
外観正面(南側より)

16		五号濾過池制水井	
部分の設定			保存の状況
単位	区分	部位	
建築物 (制水井上屋)	外観	屋根	塗装の劣化・モルタルの剥離・剥落等が全体に広がっており、庇・パラペットでは鋼材の露出が認められる。雨樋は機能していない。塗装も全体に劣化している。
		外壁	開口部周囲、柱形および梁型面に軸方向のひび割れが認められ、全体にエフロレッセンスを伴っている。塗装も全体に劣化している。
		扉	木製で劣化が激しいため、指定地外で別置保管している。
		窓	木製で劣化が激しく、ガラス部の欠損も認められるため、指定地外で別置保管している。
	室内	天井	全面的に格子状や網状のひび割れが認められ、鋼材の露出が全面的に認められた。露出鋼材は腐蝕が進行している状況である。また、モルタルのはく落が一部で認められる。
		内壁	全面的に格子状や網状のひび割れ、開口部ひび割れが認められ、エフロレッセンスを伴う。また、モルタルの浮きも全面的に認められる。
構造物	外観	躯体	本体コンクリート、濾過池側外壁の煉瓦張りとも、大きな劣化は見られない。上屋の基礎を兼ねる、縁部の石材に劣化が見られる。
		装置	樋門の金属部品の腐食が見られるほか、浄水弁の操作ハンドル等に劣化が見られ、固着している。排水弁のバルブについては、排水井から状態を確認できる。
		鉄蓋	制水井本体の縁部石とともに床を構成している。表面の腐食が進行し、蝶番が固着している。

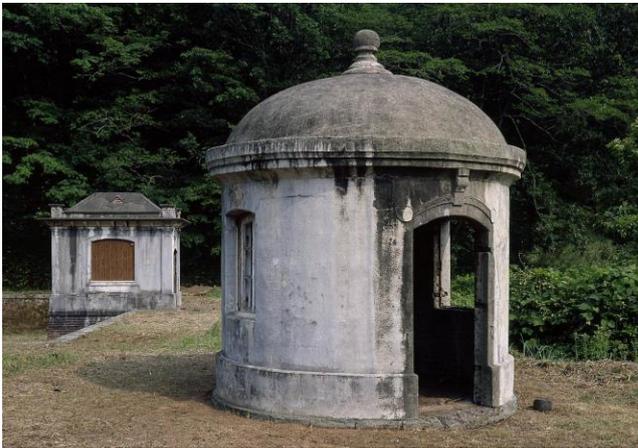
外観(西側より)

17		接合井		保存の状況
部分の設定				
単位	区分	部位		
建築物	外観	屋根	縦方向のひび割れが部分的に認められ、補修跡部分で全面的に浮きが認められる。 また、屋根飾り部分のモルタルの割れやはく落、鋼材露出が一部で認められる。 現状の塗装は当初のものとは異なる。	
		外壁	壁全周の水平ひび割れや開口部周囲にひび割れ、浮きや塗装剥がれが部分的に認められた。 また、開口部分や出入口部分の壁小口に欠損が認められる。 現状の塗装は当初のものとは異なる。	
	室内	天井	円周状のひび割れや縦方向のひび割れが全体的に認められ、エフロッセンスを伴うものも認められた。 また、部分的にモルタルの浮きが認められ、屋根飾り部分では、鋼材の露出が認められる。	
		内壁	煉瓦面にエフロッセンスが部分的に認められる。	
構造物	外観	躯体	上屋の基礎部となっている縁石に風化が見られる。	
		鉄蓋	腐蝕が著しい。

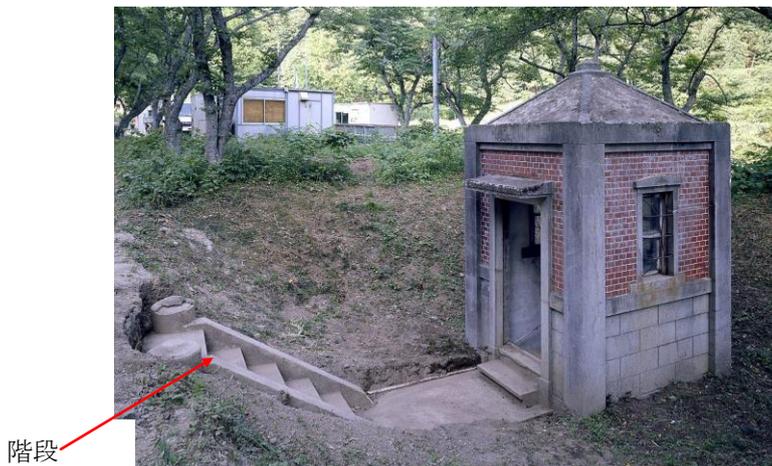
外観(西側より)

18～19		量水器室・附属階段	
部分の設定			保存の状況
単位	区分	部位	
建築物	外観	屋根	苔が全面的に繁殖しており、モルタルの浮きやひび割れ等の目視確認はできない。
		外壁	煉瓦タイル面、柱形および洗出し仕上げ面に垂直、水平ひび割れが部分的に認められる。 また、タイルおよび洗出し仕上げ面に一部浮き、タイル表面の欠けが部分的に認められる。 その他に木製サッシ枠の腐朽、面格子の腐蝕、樋の破損が認められる。
	室内	天井	全面的に網状のひび割れが認められる。
		内壁	全面的に水平ひび割れ(幅:0.3mm程度)や開口部ひび割れ等が認められ、部分的にモルタルの浮きが認められる。 また、一部、ひび割れ部で漏水跡、さび汁およびエフロレッセンスならびに鋼材の露出が認められる。 内部にはベンチュリーメーターが設置されている。
構造物	外観	階段	一部に割れがみられる。上端部に後代の石段がとりついている。

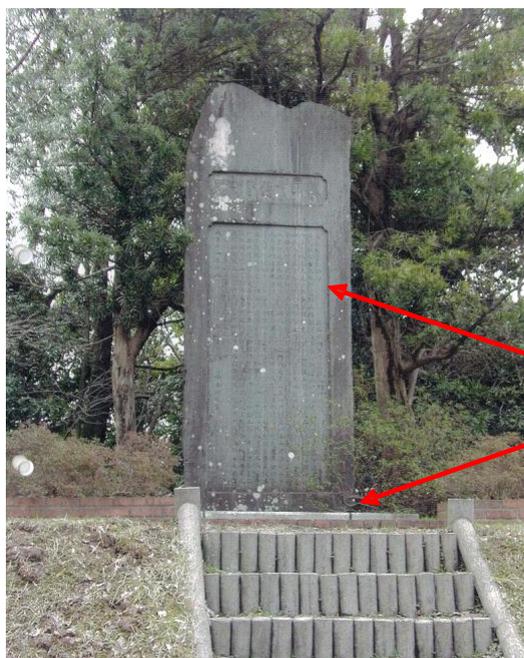
記功碑本体部

20 鳥取水道記功碑		
部分の設定		保存の状況
単位	区分	部位
構造物	外観	本体
		台座
		表面の刻印文字も鮮明であり、目立った損傷は見られない。 傾きや沈下等の影響は見られない。

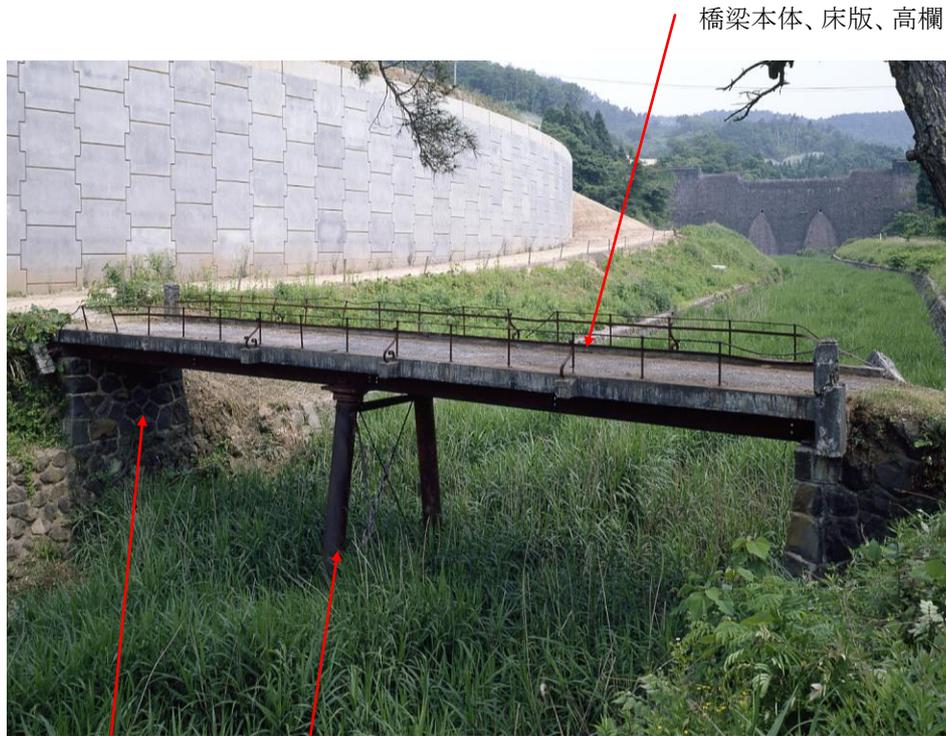
橋梁本体、床版、高欄

21		管理橋(岩ヶ平人道橋)	
部分の設定			保存の状況
単位	区分	部位	
構造物	外観	床版	床版上面側では、骨材が全面的に露出している。床版下面側では、全体的に著しい鉄筋露出が認められ、腐蝕が進行している。また、鉄筋腐蝕に起因するコンクリートのはく離も部分的に認められる。 RC桁では、床版下面と同様な鉄筋露出、はく離が認められ、一部びひび割れ(幅1cm程度)が認められる。 親柱および跳ね出し部の崩落や鋼製高欄の腐蝕、破断が見られる。
		桁部	主桁は、全体的にさびが生じており、上フランジ全面および橋台の両端部側で断面欠損や層状の腐蝕が生じていた。また、橋脚部分の主桁接合部でずれが生じている。 横桁は、主桁と比較して腐蝕が少ない状況であったが、橋台両端部では全面的に断面欠損が生じている。
		橋脚	丸柱は、著しい腐蝕は生じていなかったが、水平材やその接合部、丸柱接合部のボルト等に断面欠損や破断が生じている。
		橋台	橋台の石積みに隙間(最大7cm程度)が認められる。

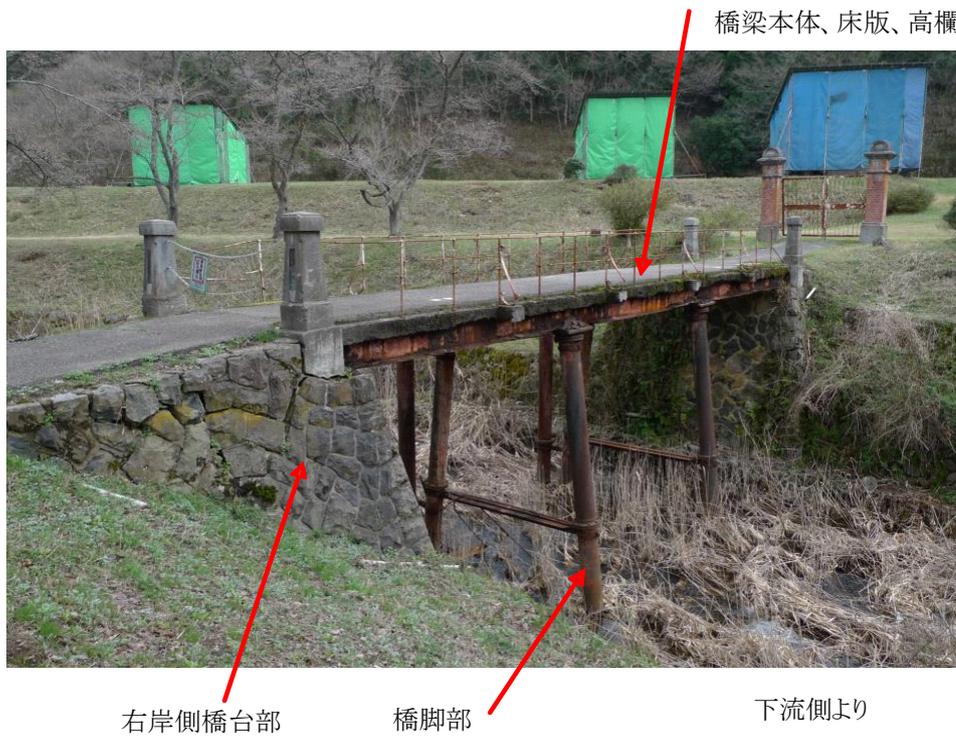
22		管理橋(事務所前人道橋)	
部分の設定			保存の状況
単位	区分	部位	
構造物	外観	床版	床版上面側はアスファルト舗装であり、躯体の変状は確認できない。床版の小口部分(跳ね出し部)では、骨材の露出が全面的に認められ、はく落および鉄筋露出が部分的に認められる。床版下面側では、橋軸直角方向のひび割れ、およびエフロレッセンスが部分的に認められる。RC横桁では、ひび割れ、豆板、はく落および鉄筋露出が全体的に認められ、特に主桁側の両端部が著しい。その他親柱のひび割れ、鋼製高欄の腐蝕、破断が認められる。
		桁部	主桁は、全体的に断面欠損や層状の腐蝕が生じており、欠損したウェブ箇所主桁のずれが生じている。横桁は、主桁と比較して腐蝕が少ない状況であったが、両端部で断面欠損が部分的に生じている。
		橋脚	丸柱は、著しい腐蝕は生じていなかったが、水平材やその接合部、丸柱接合部のボルト等に断面欠損や破断が生じている。
		橋台	橋台の石積みに隙間(最大6cm程度)が認められる。

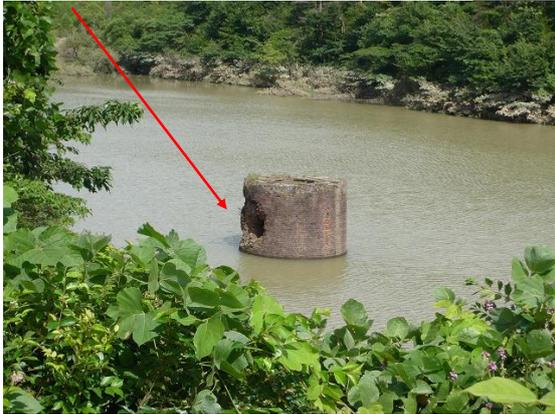
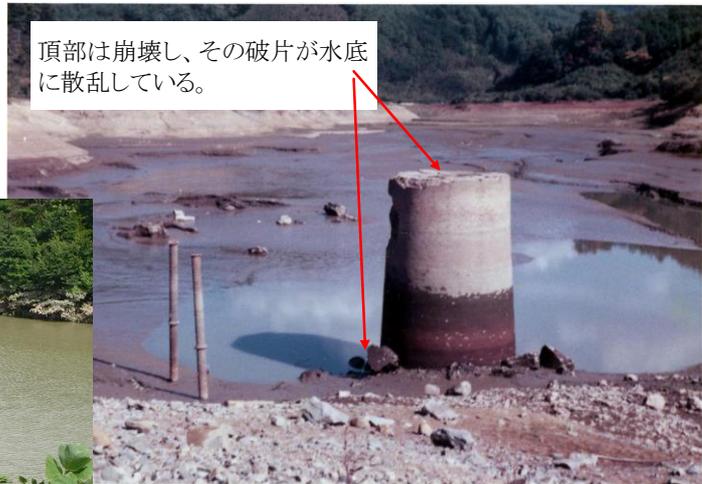
24		取水塔	
部分の設定			保存の状況
単位	区分	部位	
構造物	外観	外壁	記録写真から、取水塔の頂部は全面に崩壊損傷し、その破片が水底部に散乱しているのが見て取れる。また、底部にも崩壊し穴が開いている様子がわかる。
		内壁	記録写真を見る限り、穿かれた穴以外に内壁に大きな損傷は見られない。

外壁(湛水時)  
側面崩壊箇所が見える

頂部は崩壊し、その破片が水底に散乱している。

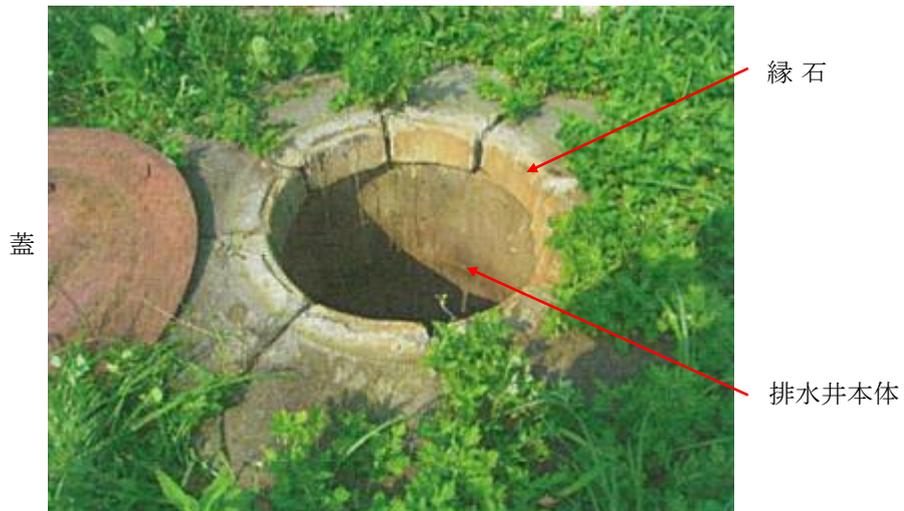
25		排水井		5基
部分の設定			保存の状況	
単位	区分	部位		
構造物	外観	本体	排水井本体はコンクリート製で、通常は新旧2枚の鉄蓋が載せられた状態であり、内部の目立った損傷は見られない。 濾過池周辺に5基を数える。	
		縁石	天端部の縁石は目地モルタルが剥がれている他は損傷は見られない。	
		蓋	蓋は鉄製であり、その表面は錆び付いているが腐食穴は見られない。後補の蓋の上に当初の蓋を載せている。

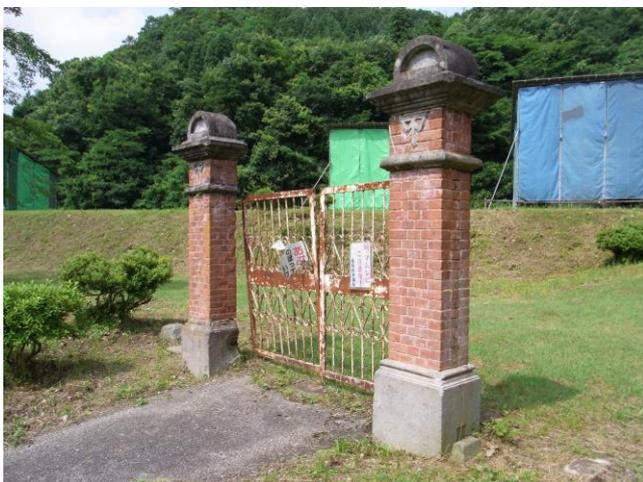
外観(南側より)

門 柱			保存の状況
部分の設定		部位	
単位	区分		
構造物	外観	柱部	写真右側の門柱は大正7年の水害の際に消失、その後の復旧工事でもとの形状を踏襲して造られた。 柱部煉瓦積みには、一部に垂直方向の亀裂が生じている。
		基礎部	下流側の基礎石には大きな破断箇所が見られる。
		付帯物	後補の鉄製門扉(設置年時不明・昭和50年以前)は、塗膜が劣化し腐食が進んでいる。

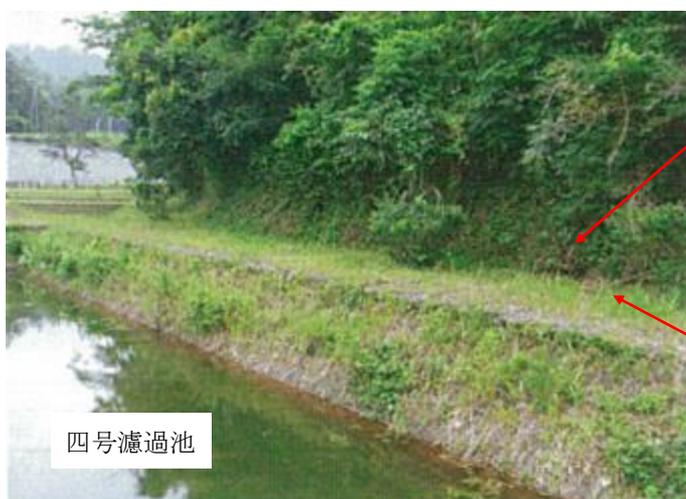
27		石造擁壁	
部分の設定			保存の状況
単位	区分	部位	
構造物	外観	石造擁壁	濾過池沿いの山際に石造擁壁が確認できる。現状は植物が繁茂して見えにくくなっているが、一号濾過池から五号濾過池にかけての範囲に残っている。一号から二号にかけての範囲の石造擁壁は意図的に埋設されている可能性がある。 後の拡張工事で新設された五号濾過池の山際のコンクリート擁壁に擦り付けられている。石垣の原見出しなどの変位が生じているが、全面的に崩壊する恐れは少ない。
		付帯物	石造擁壁の前面には側溝が南北に延びているが、随所で破損が見られる。

四号濾過池沿い  
石造擁壁

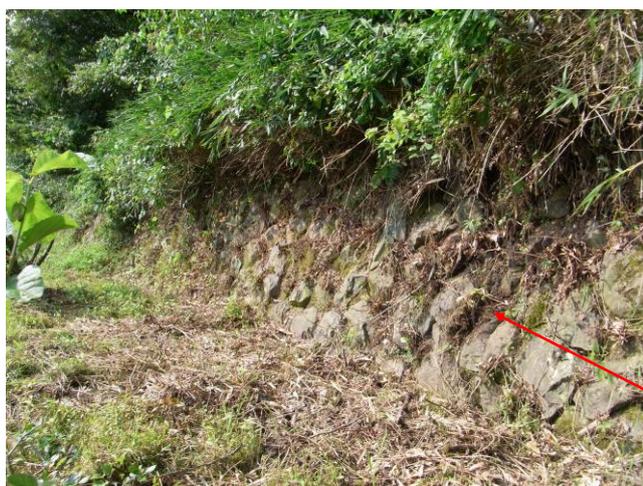
五号濾過池沿い  
石造擁壁劣化状況

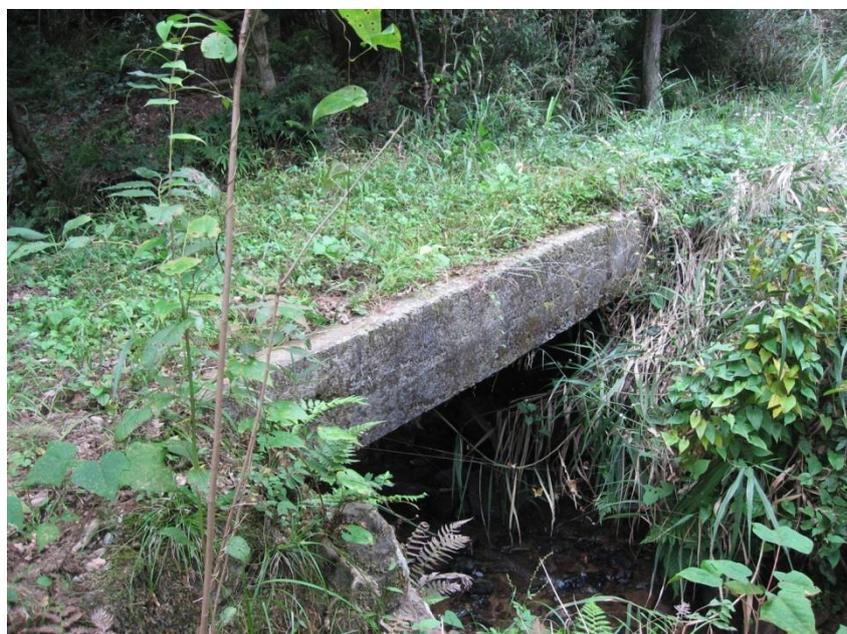
名 称	通り谷人道橋
保存の状況	本体(床版)部の表面は土や雑草が覆った状態で、劣化の状況は不明だが、側面を見る限り目立った損傷は見られない。 高欄手摺は当初からなかったものと思われる。 橋台は石積擁壁であり比較的よく保存されているが、一部に目地部の亀裂や石のずれ等が見て取れる。
区 分	ア. 保存建造物
保護の方針	年1回現地にて経過を観察し、清掃するなど現状維持に努める。

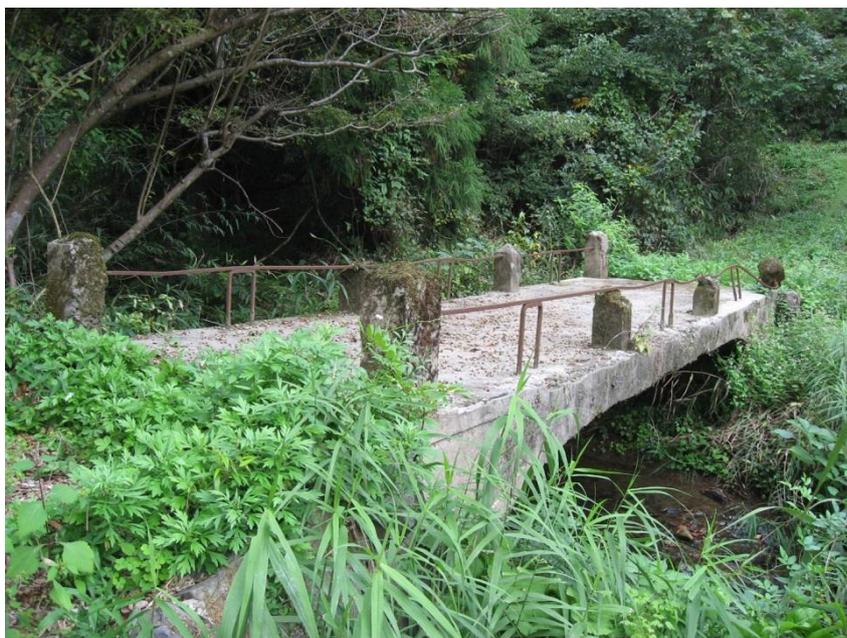
名 称	建造物（勝田ヶ平人道橋）
保存の状況	本体(床版)部の表面は劣化が進行しているが、目立った損傷は見られない。 高欄のコンクリート製柱は腐食が進んでいるほか、一部が床版と離れた状態になっている。 鉄製の手摺り部は表面の腐食が進み一部変形も見られるが、全体には往時の形状はよく残している。 橋台は石積擁壁であり比較的よく保存されているが、一部に目地部の亀裂や石のずれ等が見て取れる。
区 分	ア. 保存建造物
保護の方針	年1回現地にて経過を観察し、清掃するなど現状維持に努める。

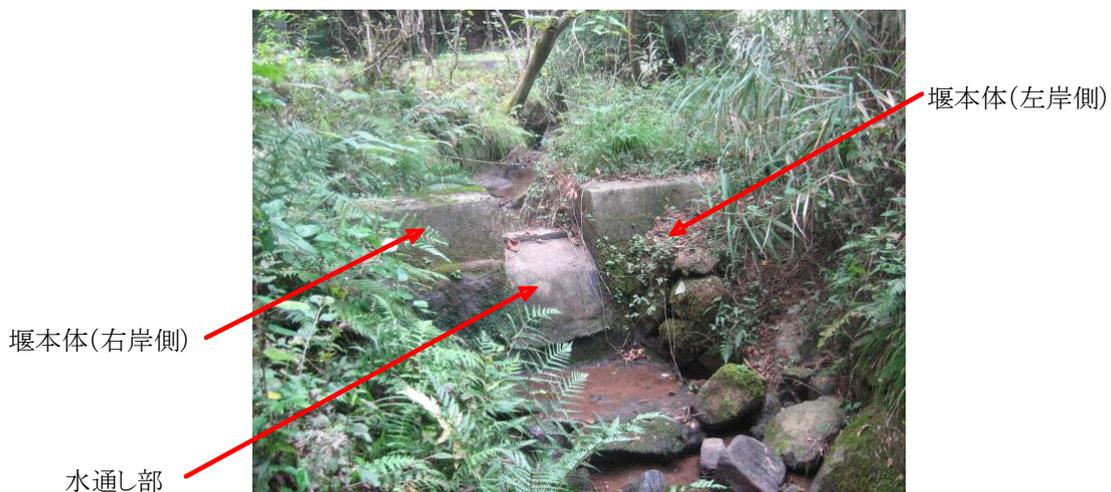
名 称	通り谷量水堰(小)
保存の状況	堤体の水通しの裾部に流失した跡が見て取れるが、それ以外の本体あるいは天端部に損傷は見られない。 左右、並びに上下流護岸とも、比較的良好な状態を保持している。
区 分	ア. 保存建造物
保護の方針	年1回現地で経過を観察し、清掃するなど現状維持に努める。

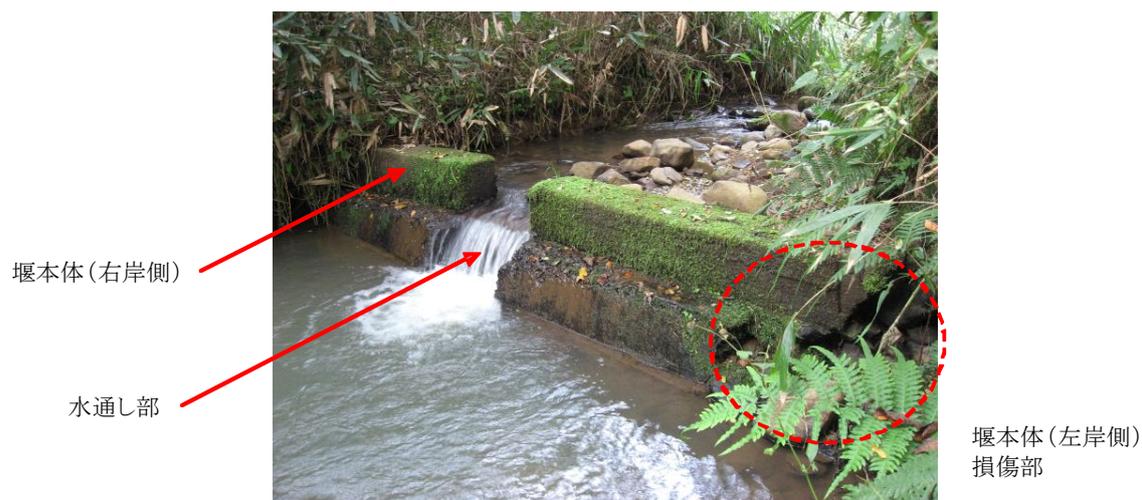
名 称	美歎川上流量水堰(小)
保存の状況	概ね堤体のコンクリートの状態は良く、天端部や水通し部の劣化は進んでいない。一方、左岸下流側に大きく損傷した箇所が見て取れる。 左右護岸の規模は小さく、竹類に覆われているが、損傷は殆ど見られない。
区 分	ア. 保存建造物
保護の方針	年1回現地で経過を観察し、清掃するなど現状維持に努める。

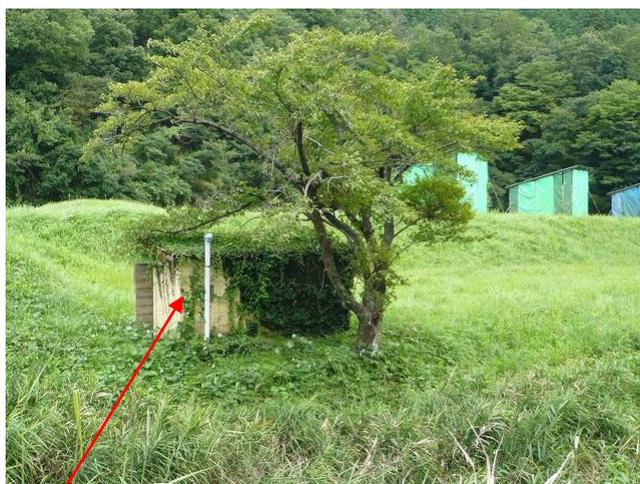
便所跡

名 称	建造物（便所跡）
保存の状況	現状は便所としての機能は果たしておらず、外観も半壊状態にある。
区 分	イ. その他の建造物
保護の方針	景観に支障を与えているため、撤去処分とする。
