重要文化財旧美歎水源地水道施設 保存活用計画

平成 26 年 3 月

鳥取市教育委員会

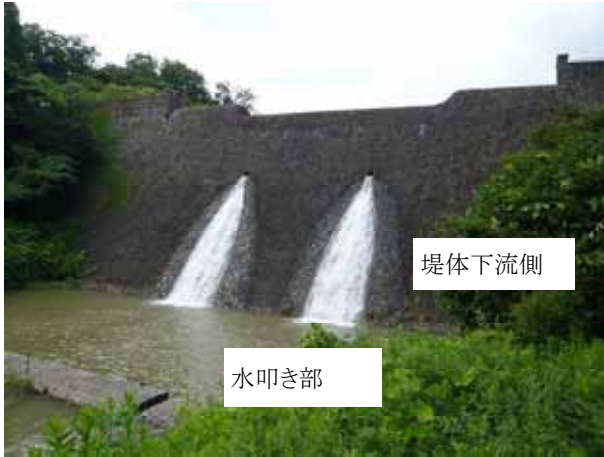
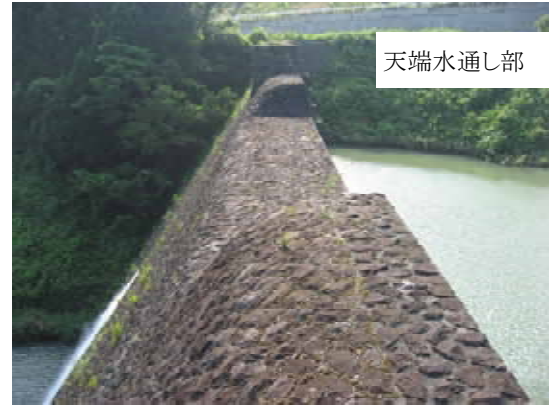
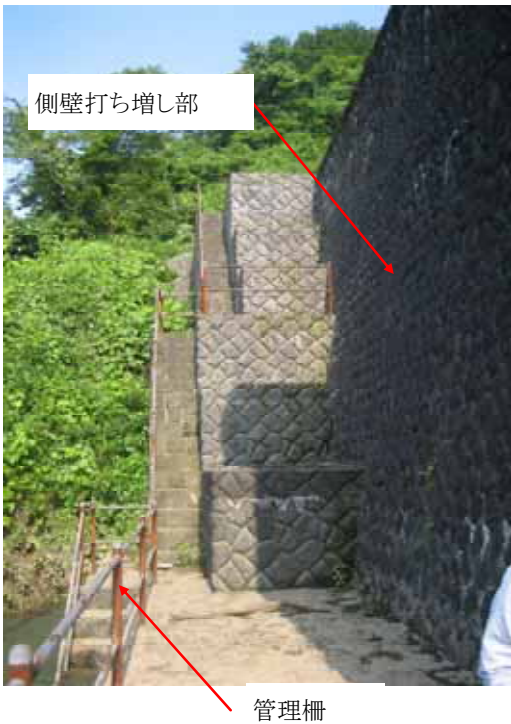
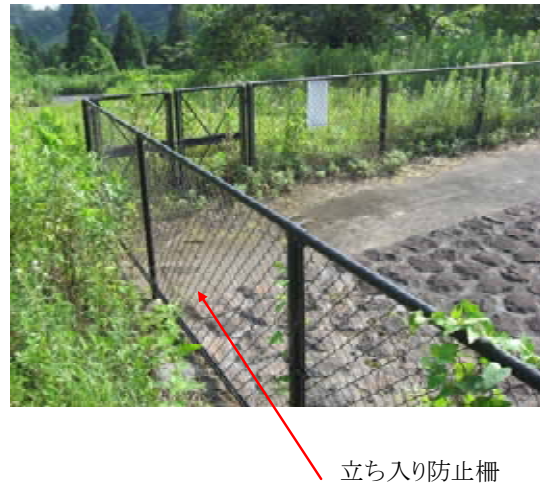
1 貯水池堰堤			
部分の設定			保存の状況
単位	区分	部位	
構造物	外観	堤体	平成11年に、貯水池上流側に側壁を打ち増して補強している。堰堤本体、天端部、水通し部、水叩き部等の表面の一部に白華が見られるが、損傷は殆どない。
		付帯物	天端並びに管理用階段にある管理柵(転倒防止柵)鉄部塗装の劣化が進行しているが、鉄部の腐食には至っていない。天端部の両端にアルミ柵を設け立ち入りを規制しているが、この柵も劣化は殆ど進行していない。

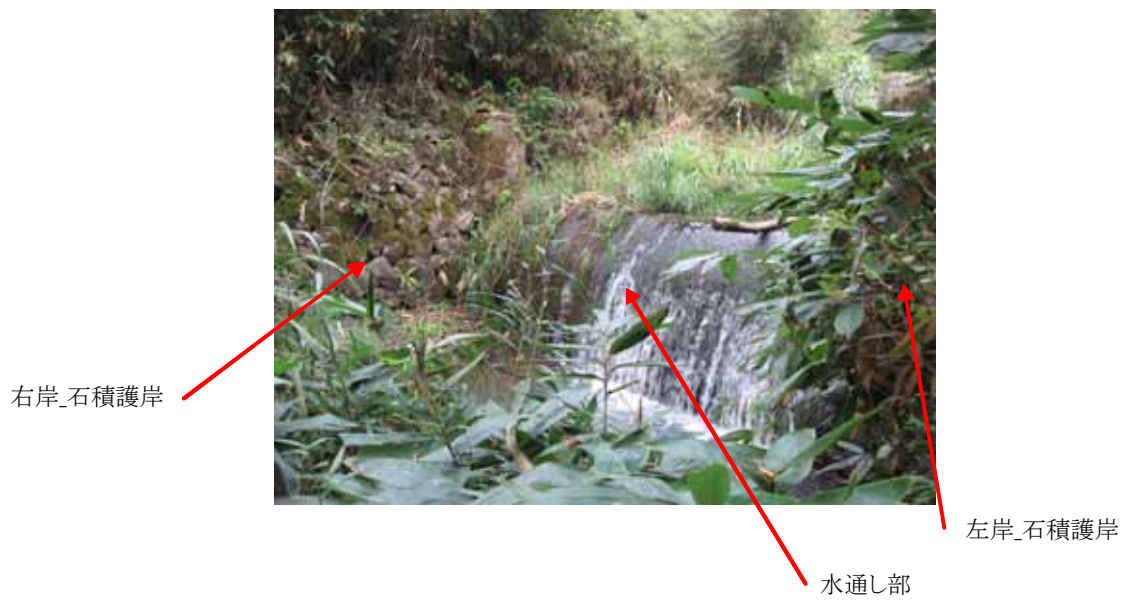
2～3	美敷川上流量水堰・附属左右護岸		
部分の設定			保存の状況
単位	区分	部位	
構造物	外観	堤体	本体並びに水通し部とも状態は良く、目立った損傷は見られない。一方、上流堆砂部にはヨシ等の侵入が目立つ。
		左右護岸	堰の上流部に比べて、下流部の護岸下部に浸食の影響による崩壊が目立つ。また経年変化による石積の孕みが見られる。

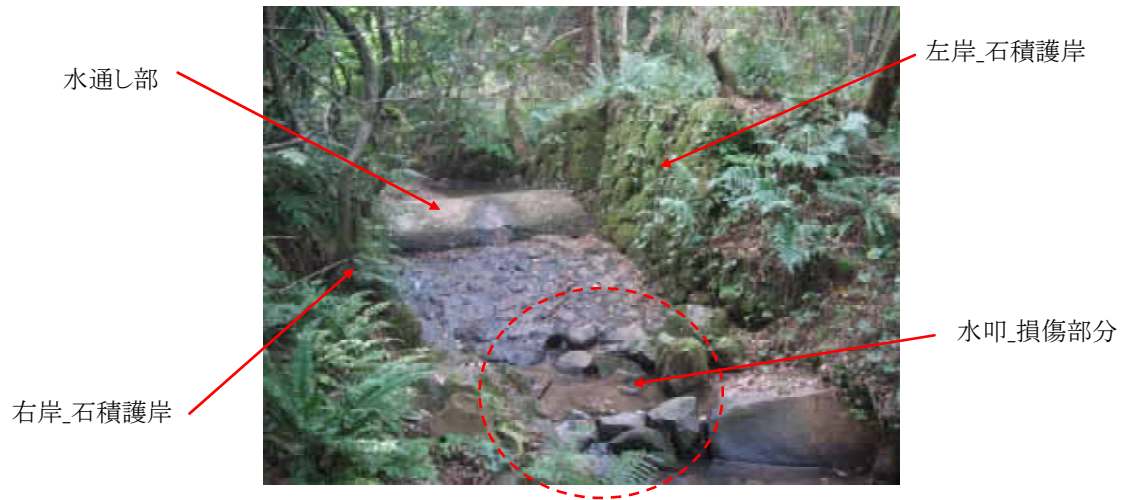
4～6		通り谷量水堰・附属左右護岸、水叩	
部分の設定			保存の状況
単位	区分	部位	
構造物	外観	堤体	堤体本体、水通り堰部の状態は良く損傷は殆ど見られない。
		水叩	水叩部では下流側の損傷が大きく、護床石材が外れた状態である。
		左右護岸	左右の護岸とも周辺地形に馴染み、崩壊等は見られない。

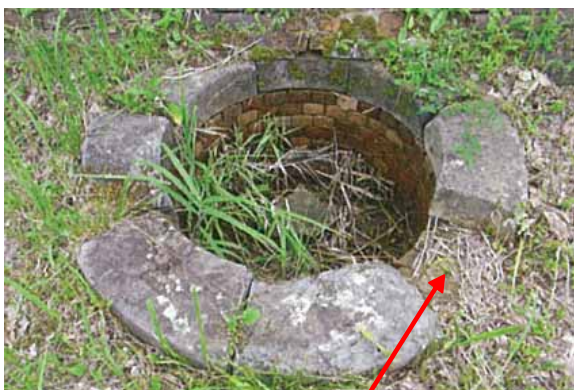
吐き口：縁石の一部が欠損

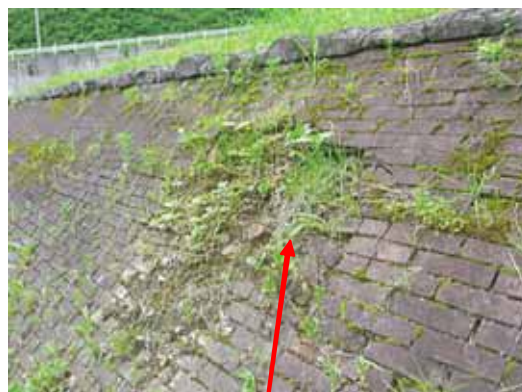
擁壁：一部損傷や孕み

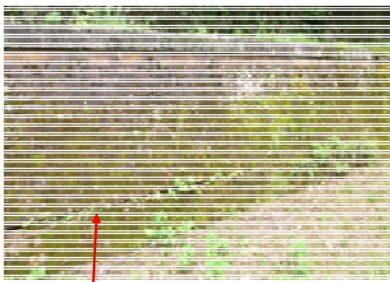
15		五号濾過池	
部分の設定			保存の状況
単位	区分	部位	
構造物	外観	擁壁	縁石は他4基と石材が異なるため健全な状態である。山側に面した側壁に水平方向に大きく亀裂が生じているほか、目地に雑草が生えるなど全体に経年劣化は見られるが、全体としては旧状を維持している。
		池内	濾過材がそのまま残されている。水は溜まらない状態となっており、濾過材の表面が雑草で覆われている。
		装置	山裾側取水バルブ装置の取付部が残されている。ハンドル装置が現存しており、現地保管されている。

擁壁:水平方向の亀裂

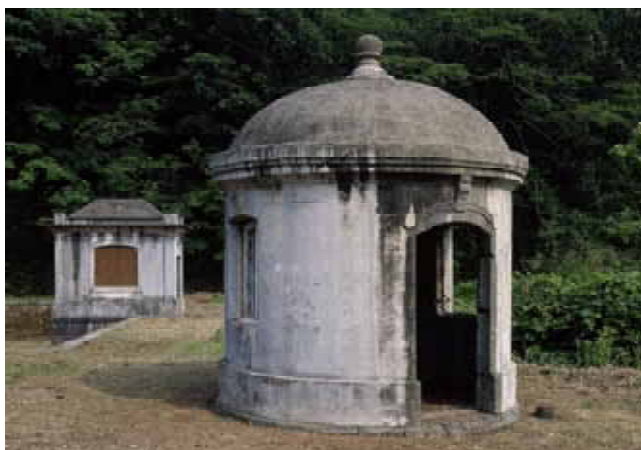
外観(西側より)

17		接合井		保存の状況
部分の設定				
単位	区分	部位		
建築物	外観	屋根	縦方向のひび割れが部分的に認められ、補修跡部分で全面的に浮きが認められる。また、屋根飾り部分のモルタルの割れやはく落、鋼材露出が一部で認められる。現状の塗装は当初のものとは異なる。	
		外壁	壁全周の水平ひび割れや開口部周囲にひび割れ、浮きや塗装剥がれが部分的に認められた。また、開口部分や出入口部分の壁小口に欠損が認められる。現状の塗装は当初のものとは異なる。	
	室内	天井	円周状のひび割れや縦方向のひび割れが全体的に認められ、エフロッセンスを伴うものも認められた。また、部分的にモルタルの浮きが認められ、屋根飾り部分では、鋼材の露出が認められる。	
		内壁	煉瓦面にエフロッセンスが部分的に認められる。	
構造物	外観	躯体	土屋の基礎部となっている縁石に風化が見られる。	
		鉄蓋	腐蝕が著しい。

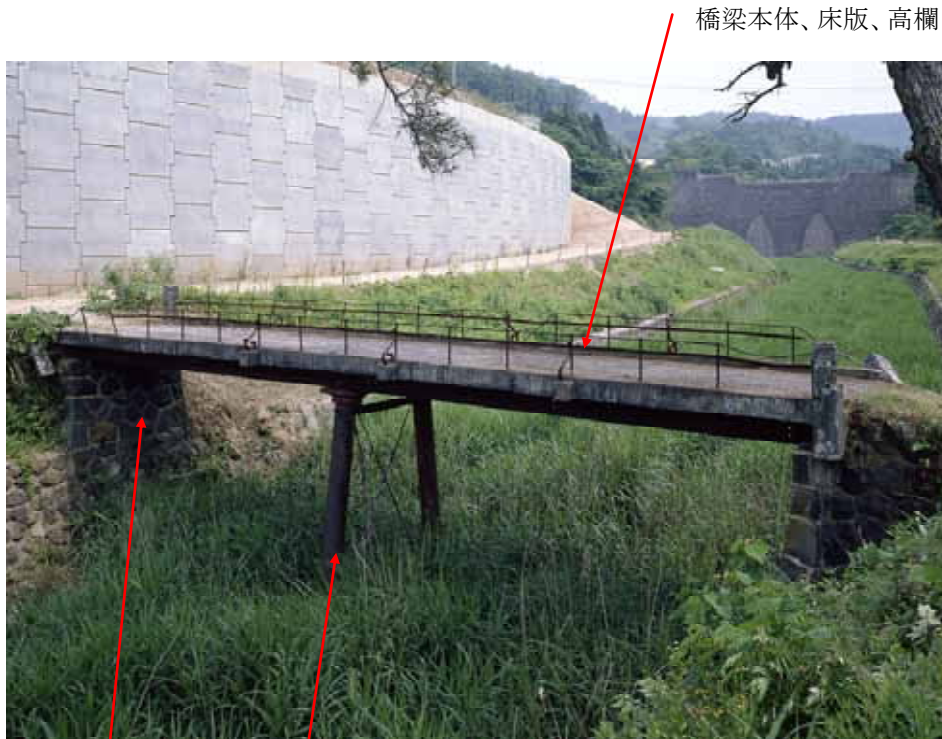
21 管理橋(岩ヶ平人道橋)			
部分の設定		保存の状況	
単位	区分		
構造物	外観	床版	床版上面側では、骨材が全面的に露出している。床版下面側では、全体的に著しい鉄筋露出が認められ、腐蝕が進行している。また、鉄筋腐蝕に起因するコンクリートのはく離も部分的に認められる。 RC桁では、床版下面と同様な鉄筋露出、はく離が認められ、一部びひび割れ(幅1cm程度)が認められる。 親柱および跳ね出し部の崩落や鋼製高欄の腐蝕、破断が見られる。
		桁部	主桁は、全体的にさびが生じており、上フランジ全面および橋台の両端部側で断面欠損や層状の腐蝕が生じていた。また、橋脚部分の主桁接合部でずれが生じている。 横桁は、主桁と比較して腐蝕が少ない状況であったが、橋台両端部では全面的に断面欠損が生じている。
		橋脚	丸柱は、著しい腐蝕は生じていなかったが、水平材やその接合部、丸柱接合部のボルト等に断面欠損や破断が生じている。
		橋台	橋台の石積みに隙間(最大7cm程度)が認められる。

管理橋（事務所前人道橋・岩ヶ平人道橋）については、健全な状態であっても現行の橋梁基準を満たしていないため、地震の際に損傷する可能性がある。岩ヶ平人道橋については外観展示のみとして通行禁止とし、事務所前人道橋については修理の際に安全性の確保を図る。

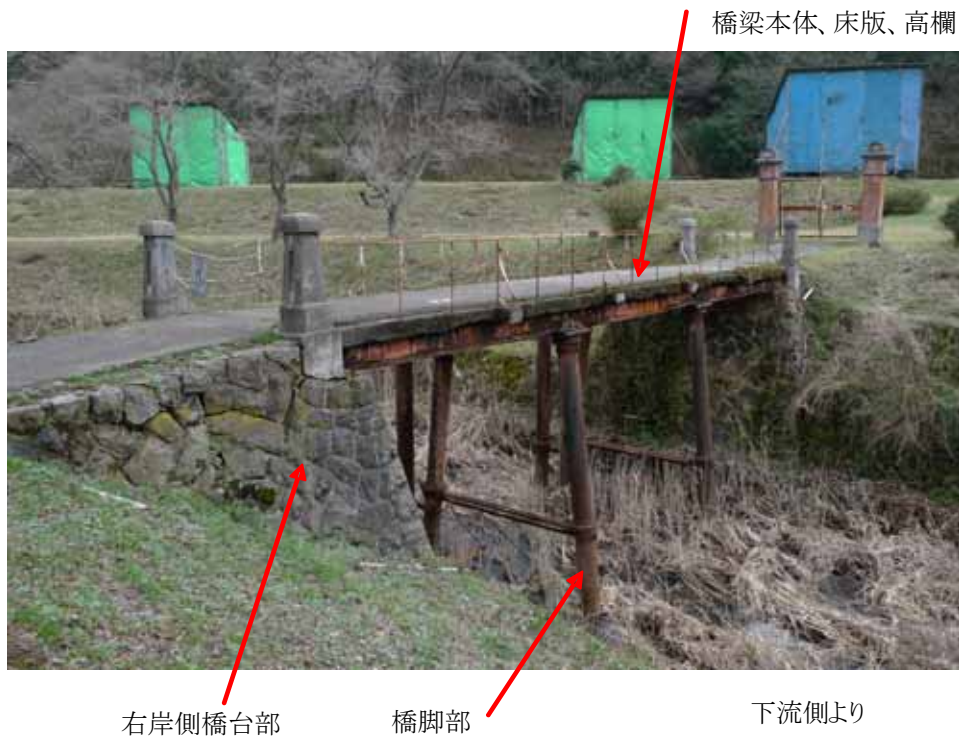
22 管理橋(事務所前人道橋)			保存の状況
部分の設定			
単位	区分	部位	
構造物	外観	床版	床版上面側はアスファルト舗装であり、躯体の変状は確認できない。床版の小口部分(跳ね出し部)では、骨材の露出が全面的に認められ、はく落および鉄筋露出が部分的に認められる。床版下面側では、橋軸直角方向のひび割れ、およびエフロッセンスが部分的に認められる。RC横桁では、ひび割れ、豆板、はく落および鉄筋露出が全体的に認められ、特に主桁側の両端部が著しい。その他親柱のひび割れ、鋼製高欄の腐蝕、破断が認められる。
		桁部	主桁は、全体的に断面欠損や層状の腐蝕が生じており、欠損したウェブ箇所主桁のずれが生じている。横桁は、主桁と比較して腐蝕が少ない状況であったが、両端部で断面欠損が部分的に生じている。
		橋脚	丸柱は、著しい腐蝕は生じていなかったが、水平材やその接合部、丸柱接合部のボルト等に断面欠損や破断が生じている。
		橋台	橋台の石積みに隙間(最大6cm程度)が認められる。

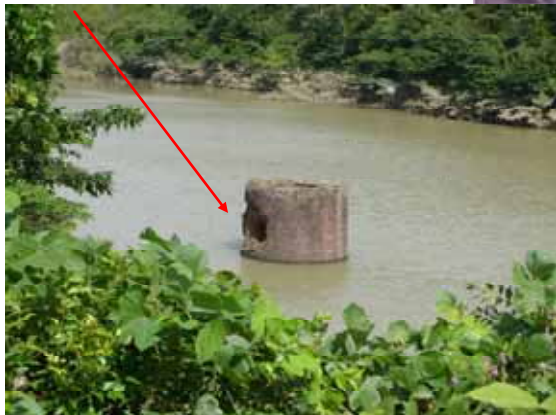
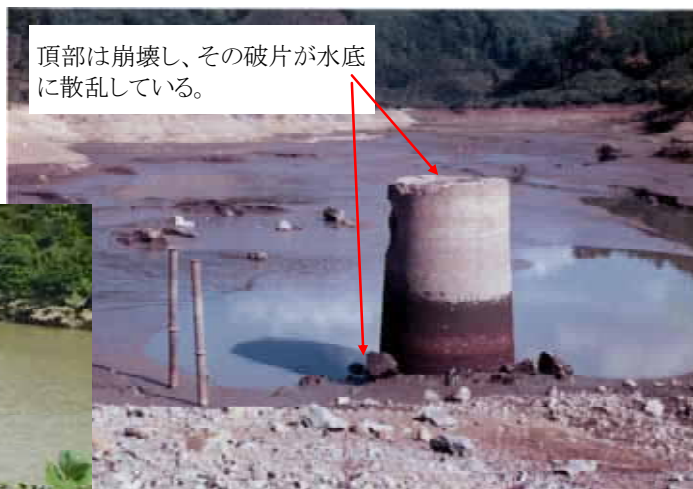
24		取水塔	
部分の設定			保存の状況
単位	区分	部位	
構造物	外観	外壁	記録写真から、取水塔の頂部は全面に崩壊損傷し、その破片が水底部に散乱しているのが見て取れる。また、底部にも崩壊し穴が開いている様子がわかる。
		内壁	記録写真を見る限り、穿かれた穴以外に内壁に大きな損傷は見られない。

外壁(湛水時)
側面崩壊箇所が見える

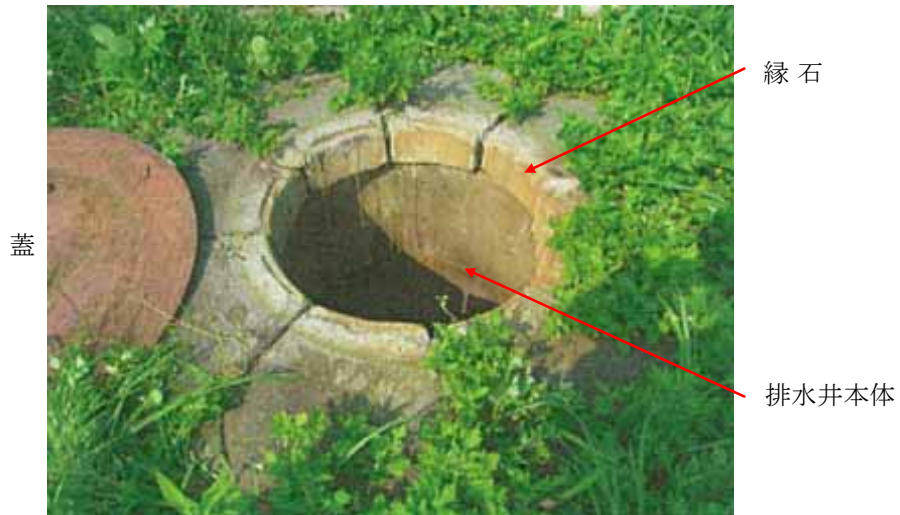
25		排水井		5基
部分の設定			保存の状況	
単位	区分	部位		
構造物	外観	本体	排水井本体はコンクリート製で、通常は新旧2枚の鉄蓋が載せられた状態であり、内部の目立った損傷は見られない。 濾過池周辺に5基を数える。	
		縁石	天端部の縁石は目地モルタルが剥がれている他は損傷は見られない。	
		蓋	蓋は鉄製であり、その表面は錆び付いているが腐食穴は見られない。後補の蓋の上に当初の蓋を載せている。

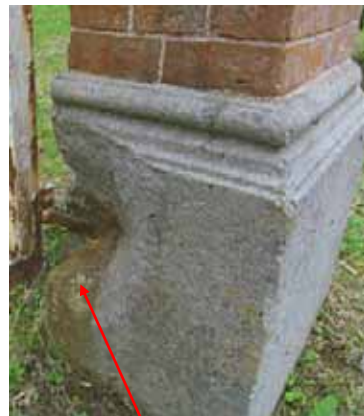
門 柱			保存の状況
部分の設定		部位	
単位	区分		
構造物	外観	柱部	写真右側の門柱は大正7年の水害の際に消失、その後の復旧工事でもとの形状を踏襲して造られた。 柱部煉瓦積みには、一部に垂直方向の亀裂が生じている。
		基礎部	下流側の基礎石には大きな破断箇所が見られる。
		付帯物	後補の鉄製門扉(設置年時不明・昭和50年以前)は、塗膜が劣化し腐食が進んでいる。

基礎部破断箇所

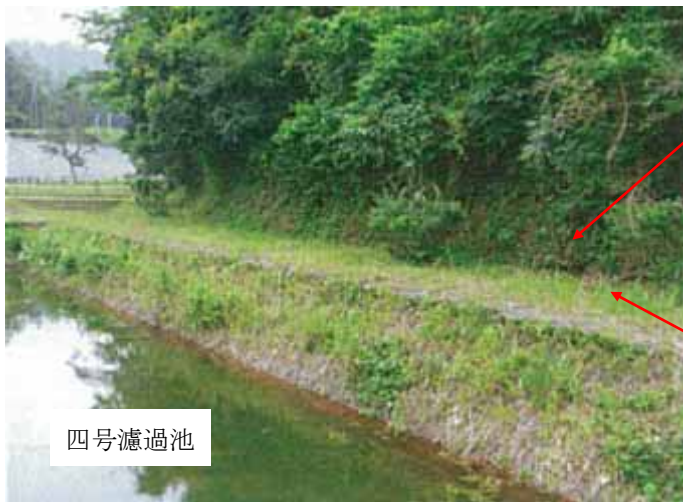
27		石造擁壁	
部分の設定			保存の状況
単位	区分	部位	
構造物	外観	石造擁壁	濾過池沿いの山際に石造擁壁が確認できる。現状は植物が繁茂して見えにくくなっているが、一号濾過池から五号濾過池にかけての範囲に残っている。一号から二号にかけての範囲の石造擁壁は意図的に埋設されている可能性がある。 後の拡張工事で新設された五号濾過池の山際のコンクリート擁壁に擦り付けられている。石垣の原見出しなどの変位が生じているが、全面的に崩壊する恐れは少ない。
		付帯物	石造擁壁の前面には側溝が南北に延びているが、随所で破損が見られる。

四号濾過池沿い
石造擁壁

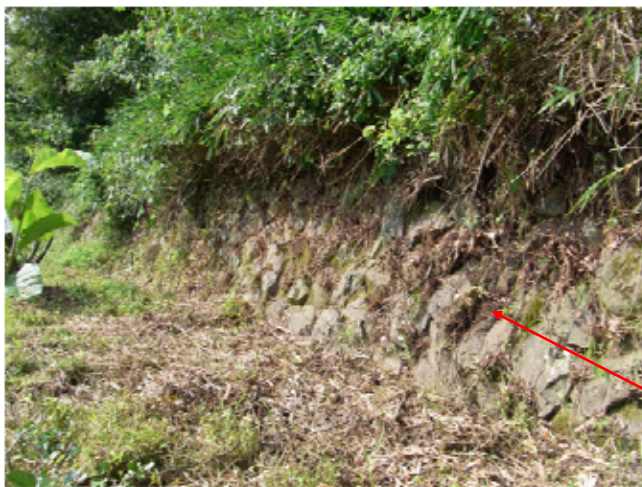
五号濾過池沿い
石造擁壁劣化状況

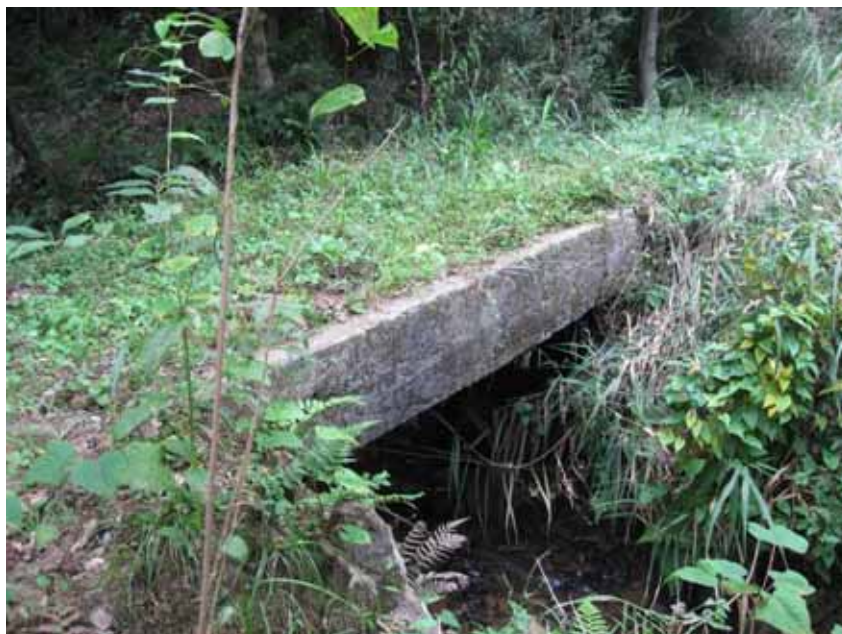
名 称	通り谷人道橋
保存の状況	本体(床版)部の表面は土や雑草が覆った状態で、劣化の状況は不明だが、側面を見る限り目立った損傷は見られない。 高欄手摺は当初からなかったものと思われる。 橋台は石積擁壁であり比較的よく保存されているが、一部に目地部の亀裂や石のずれ等が見て取れる。
区 分	ア. 保存建造物
保護の方針	年1回現地で経過を観察し、清掃するなど現状維持に努める。

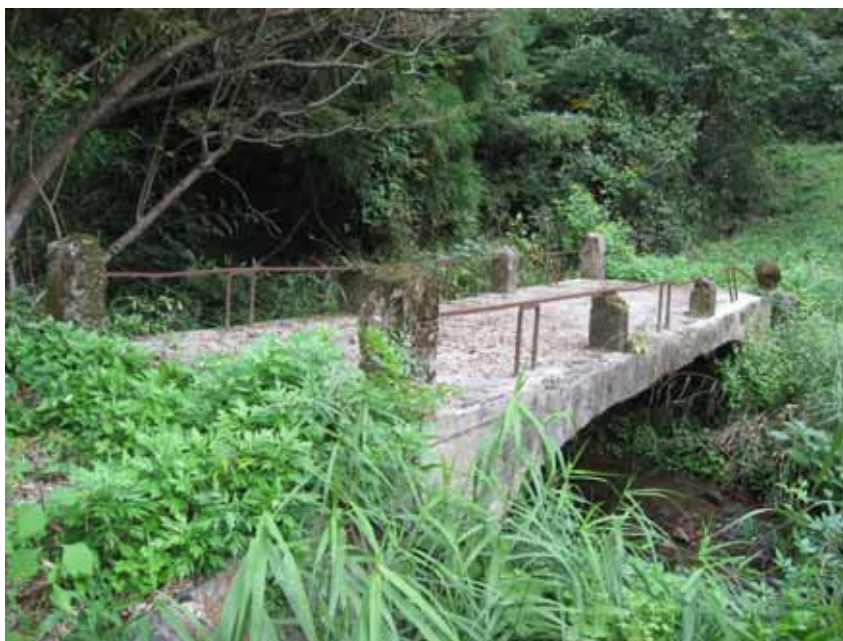
名 称	建造物（勝田ヶ平人道橋）
保存の状況	<p>本体(床版)部の表面は劣化が進行しているが、目立った損傷は見られない。 高欄のコンクリート製柱は腐食が進んでいるほか、一部が床版と離れた状態になっている。 鉄製の手摺り部は表面の腐食が進み一部変形も見られるが、全体には往時の形状はよく残している。 橋台は石積擁壁であり比較的よく保存されているが、一部に目地部の亀裂や石のずれ等が見て取れる。</p>
区 分	ア. 保存建造物
保護の方針	年1回現地にて経過を観察し、清掃するなど現状維持に努める。

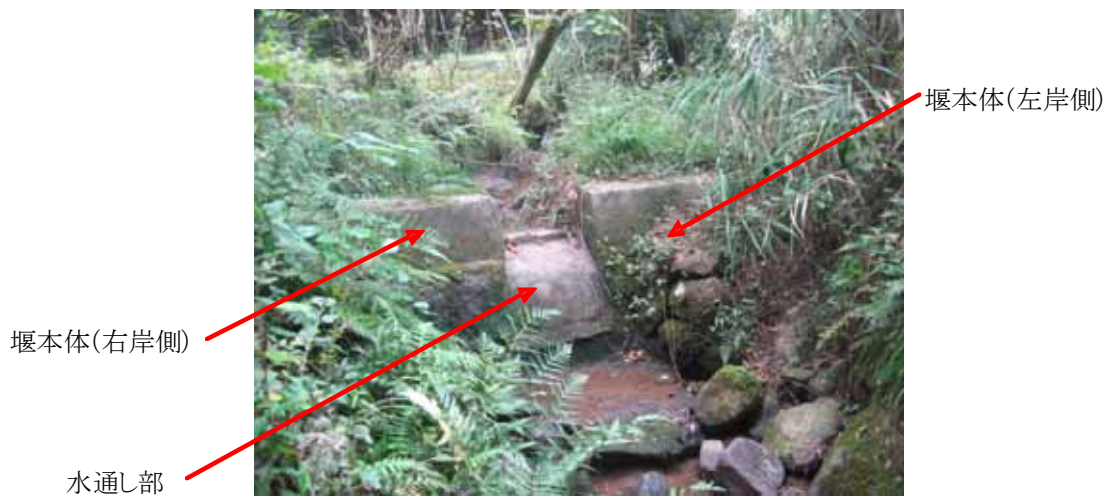
名 称	通り谷量水堰(小)
保存の状況	堤体の水通しの裾部に流失した跡が見て取れるが、それ以外の本体あるいは天端部に損傷は見られない。 左右、並びに上下流護岸とも、比較的良好な状態を保持している。
区 分	ア. 保存建造物
保護の方針	年1回現地で経過を観察し、清掃するなど現状維持に努める。

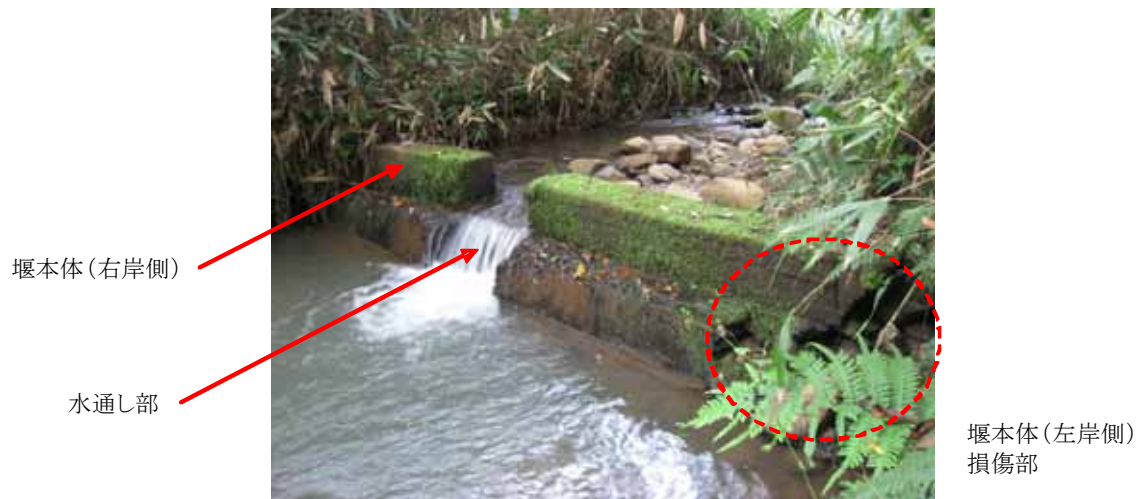
名 称	美歎川上流量水堰(小)
保存の状況	概ね堤体のコンクリートの状態は良く、天端部や水通し部の劣化は進んでいない。一方、左岸下流側に大きく損傷した箇所が見て取れる。 左右護岸の規模は小さく、竹類に覆われているが、損傷は殆ど見られない。
区 分	ア. 保存建造物
保護の方針	年1回現地で経過を観察し、清掃するなど現状維持に努める。

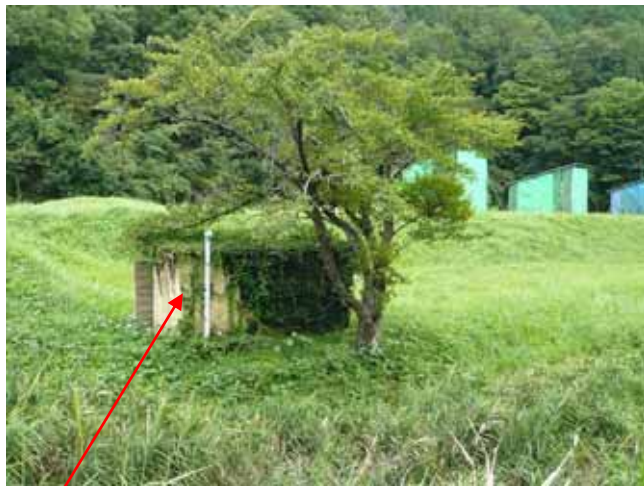
便所跡

名 称	建造物（便所跡）
保存の状況	現状は便所としての機能は果たしておらず、外観も半壊状態にある。
区 分	イ. その他の建造物
保護の方針	景観に支障を与えているため、撤去処分とする。

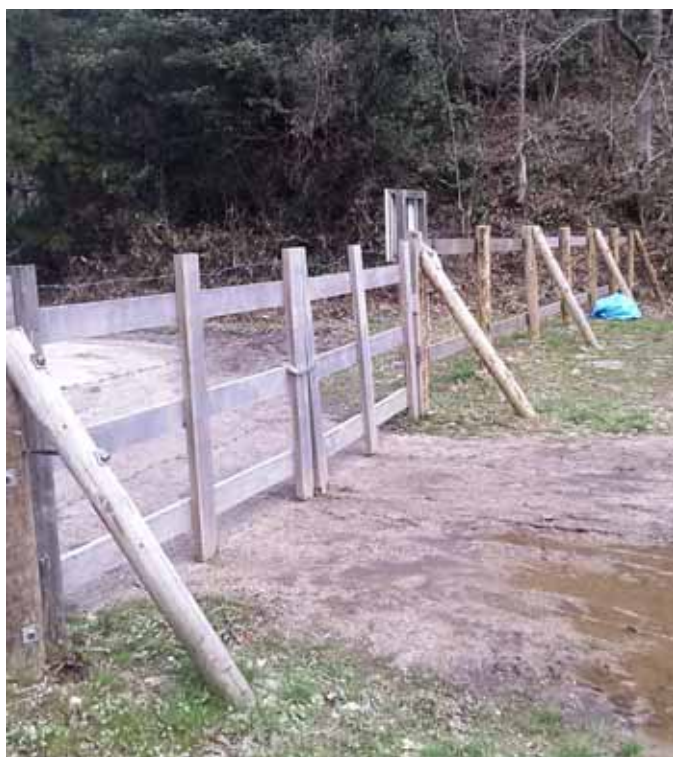
名 称	木柵
保存の状況	特に劣化等はなく機能しているが、鉄条網・丸太で造られており、濾過池周辺の景観にふさわしくない。
区 分	イ. その他建造物
保護の方針	景観に支障を与えているため、撤去する。
