第2章 保存管理計画

1 保存管理の現状

(1) 保存の状況

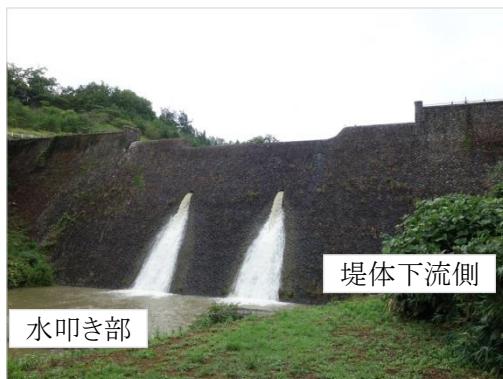
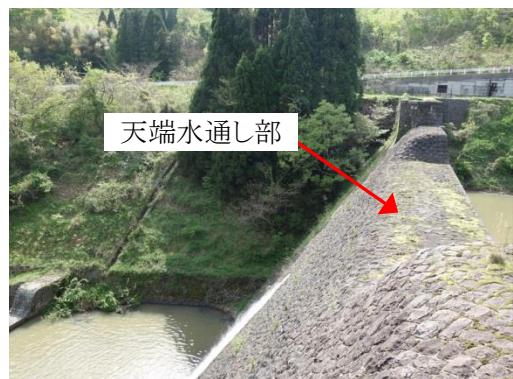
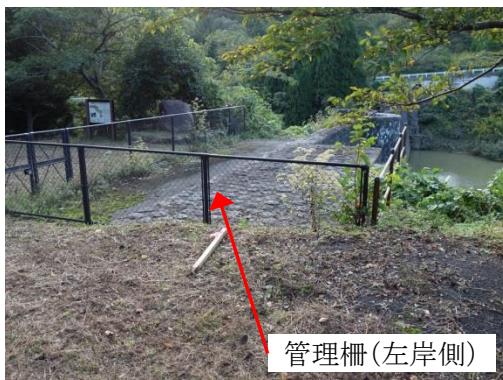
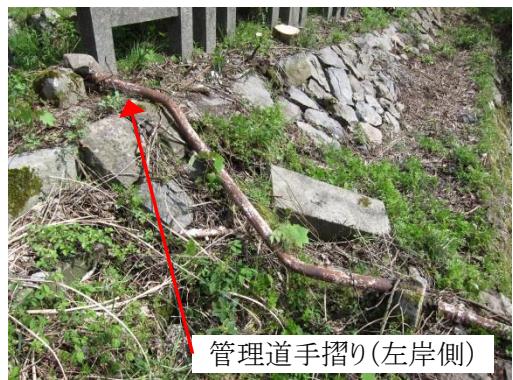
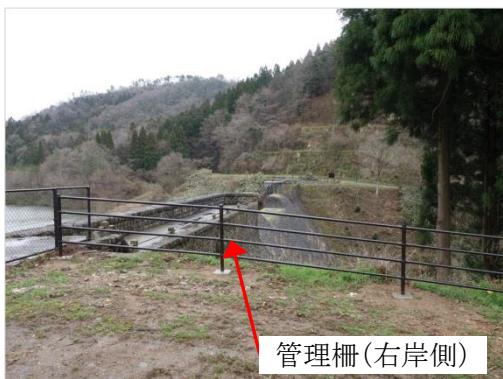
1 貯水池堰堤			
部分の設定			保存の状況
単位	区分	部位	
構造物	外観	堤体	平成 11 年に、貯水池上流側に側壁を打ち増して補強している。堰堤本体、天端部、水通し部、水叩き部等の表面の一部に白華が見られるが、損傷は殆どない。
		付帯物	天端並びに管理用階段にある管理柵(転倒防止柵・平成 11 年設置)の鉄部塗装の劣化が進行しているが、鉄部の腐食には至っていない。天端部の両端に管理柵(平成 10 年、及び平成 31 年設置)を設け立ち入りを規制しているが、この柵も劣化は殆ど進行していない。天端部管理道にある、管理道手摺り(当初材)のコンクリート柱が劣化している。

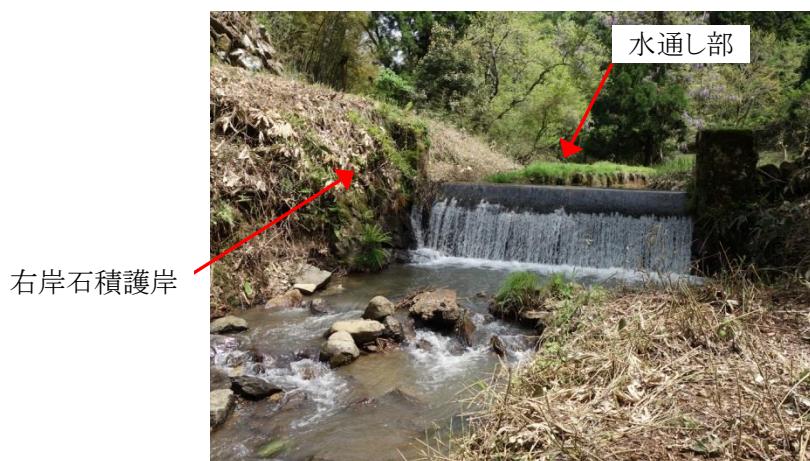
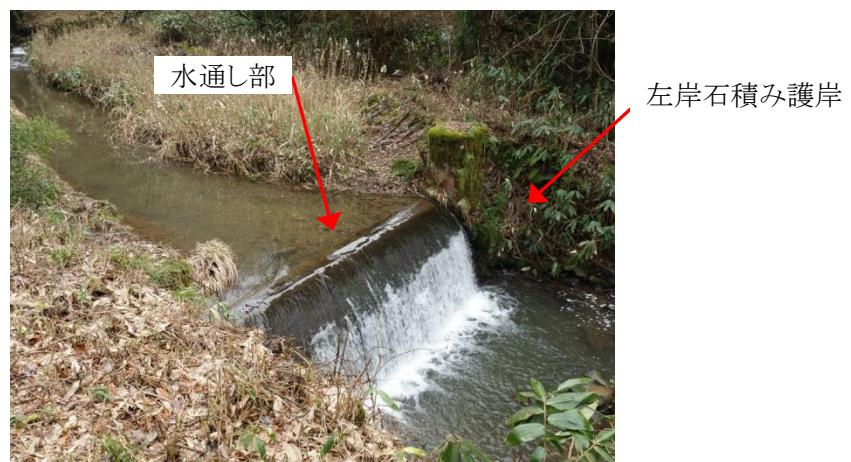
2~3 美歎川上流量水堰・附属左右護岸			
部分の設定			
単位	区分	部位	保存の状況
構造物	外観	堤体	本体並びに水通し部とも状態は良く、目立った損傷は見られない。一方、上流堆砂部にはヨシ等の侵入が目立つ。
		左右 護岸	堰の上流部に比べて、下流部の護岸下部に浸食の影響による崩壊が目立つ。また経年変化による石積の孕みが見られる。

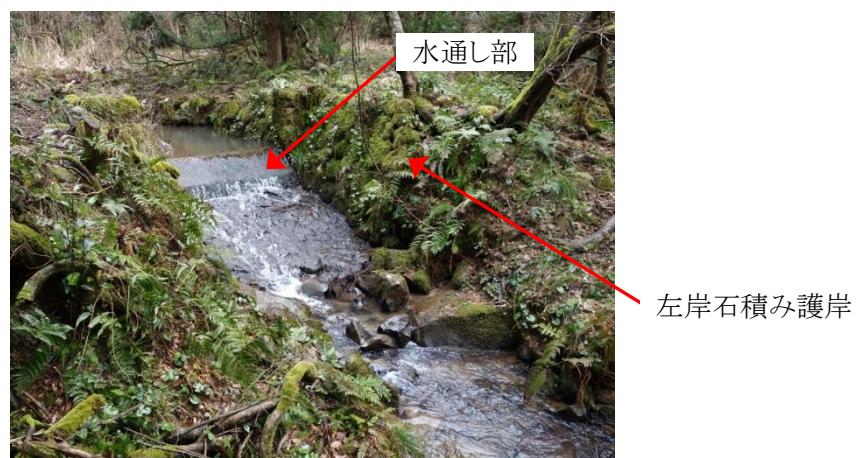
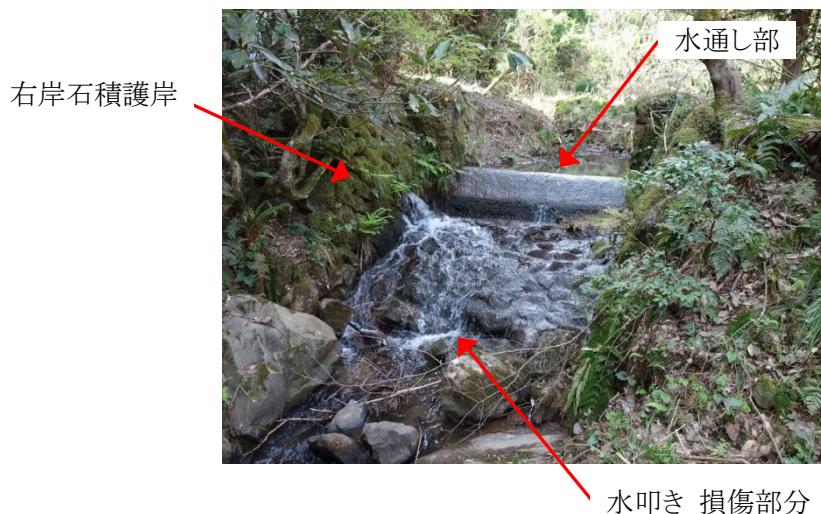
4~6 通リ谷量水堰・附属左右護岸、水叩			保存の状況
部分の設定			保存の状況
単位	区分	部位	
構造物	外観	堤体	堤体本体、水通し堰部の状態は良く損傷は殆ど見られない。
		水叩	水叩部では下流側の損傷が大きく、護床石材が外れた状態である。
		左右 護岸	左右の護岸とも周辺地形に馴染み、崩壊等は見られない。

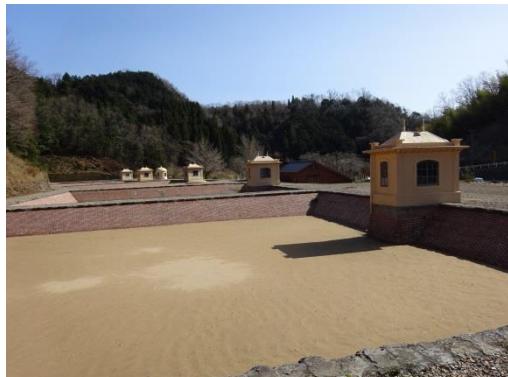
一号～四号濾過池外観(上流側から)

7,9,11,13			一号～四号濾過池
部分の設定			保存の状況
単位	区分	部位	
構造物	外観	擁壁	縁石に風化による劣化・損傷が見られる。擁壁全体に経年劣化は見られるが、全体としては旧状を維持している。平成29年度修理工事にて、目地補修を実施。
		底部	濾過材がそのまま残されている。二号・三号は一定の水量が保たれ、一号・四号は水は溜まらない状態となっており、平成29年度修理工事で濾材を補充。水吐部に部分的な欠損が見られる。
		装置	山裾側取水バルブの、制御ハンドルの取付部が残されている。オーバーフロー水を吐き出すための鉄管が装着されている。いずれも腐食が進んでおり、制御ハンドルは稼働しない。

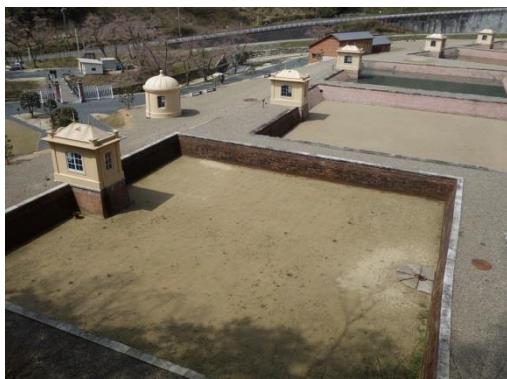
五号濾過池(南側上方から)

15 五号濾過池			保存の状況
部分の設定			保存の状況
単位	区分	部位	
構造物	外観	擁壁	縁石は他4基と石材が異なるため健全な状態である。山側に面した側壁に水平方向に大きく亀裂が生じているが、平成29年度修理工事にて目地、亀裂補修を実施。全体としては旧状を維持している。
		池内	濾過材がそのまま残されている。水は溜まらない状態であり、平成29年度修理工事で濾材を補充している。
		装置	山裾側取水バルブ装置の取付部が残されている。現存するハンドル装置は、ガイダンス兼休憩所施設に展示。

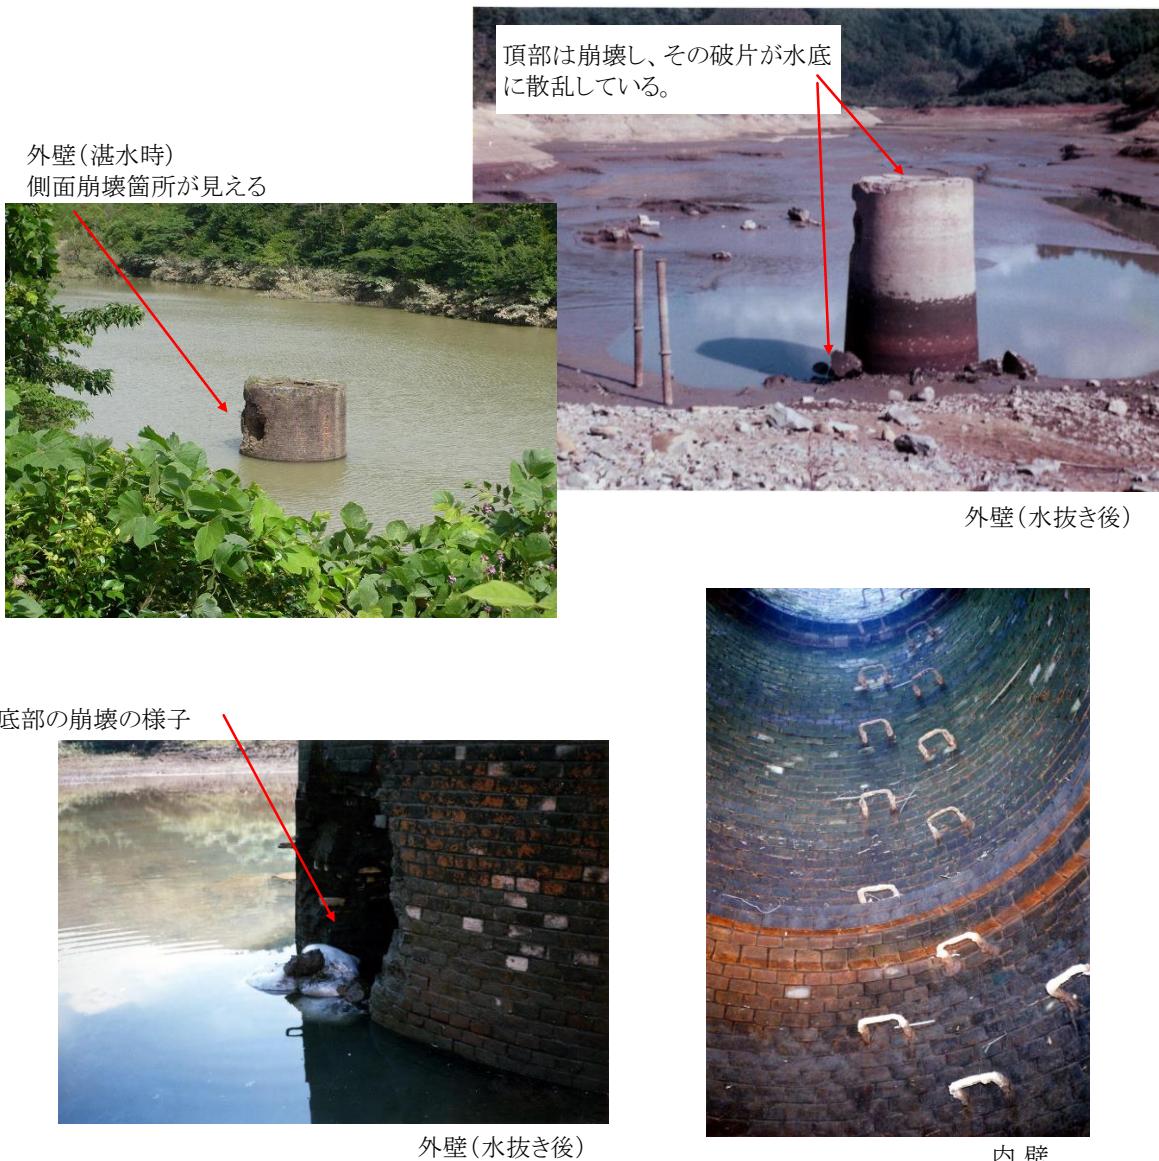
24 取水塔		
部分の設定		保存の状況
単位	区分	
構造物	外観	外壁 記録写真から、取水塔の頂部は全面に崩壊損傷し、その破片が水底部に散乱しているのが見て取れる。また、底部にも崩壊し穴が開いている様子がわかる。 この崩壊穴は外壁の上部にもあり、湛水時にも池右岸側より見ることができる。
		内壁 記録写真を見る限り、穿かれた穴以外に内壁に大きな損傷は見られない。

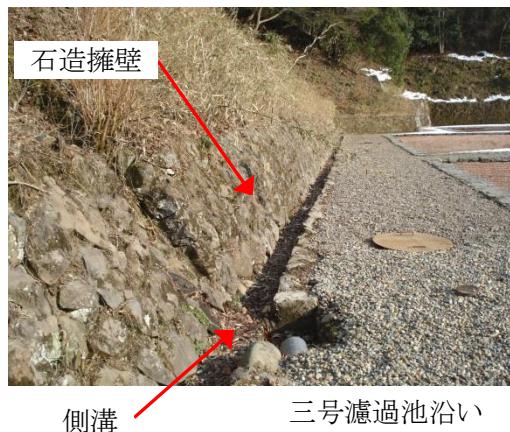
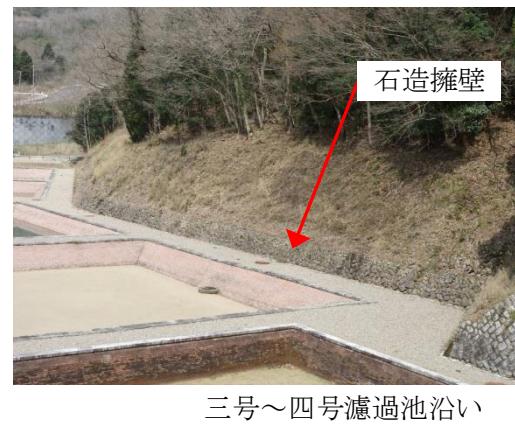
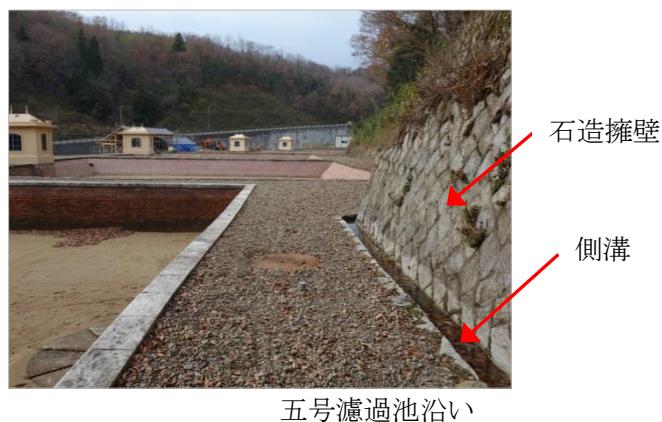
27 石造擁壁			
部分の設定			
単位	区分	部位	保存の状況
構造物	外観	石造擁壁	濾過池沿いの山際に石造擁壁が確認できる。一号濾過池から五号濾過池にかけての範囲に残っている。一号から二号にかけての範囲の石造擁壁は意図的に埋設されている可能性がある。 後の拡張工事で新設された五号濾過池の山際のコンクリート擁壁に擦り付けられている。石垣の孕み出しなどの変位が生じているが、全面的に崩壊する恐れは少ない。
		付帯物	石造容積の前面には側溝が南北に延びている。平成29年度修理工事にて浚渫し、健全な状態となっている。

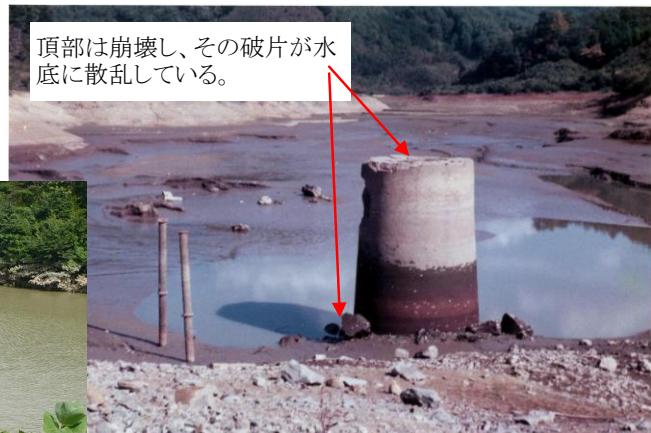
外壁(水抜き後)

底部の崩壊の様子
