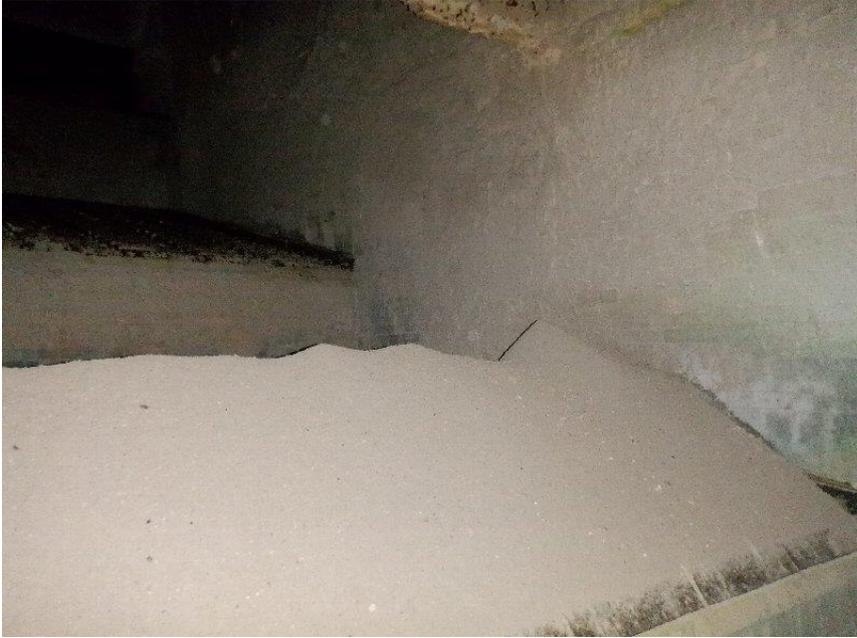
<p>No.13 焼却炉内部</p> <p>1・2号炉とも同様</p> <p>※堆積物(残灰)は 両炉合計で3m³程度</p>

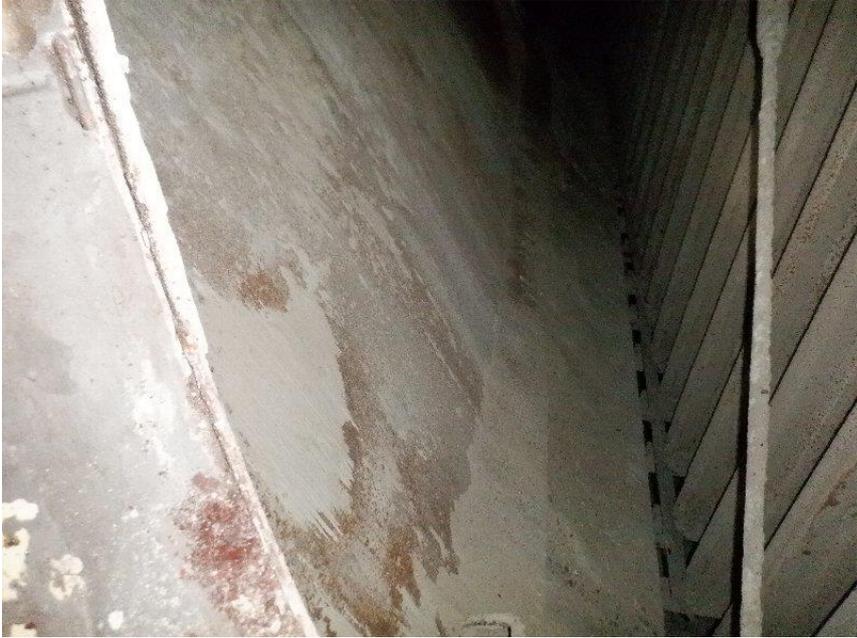
<p>No.14 電気集じん器内部</p> <p>1・2号炉とも同様</p>

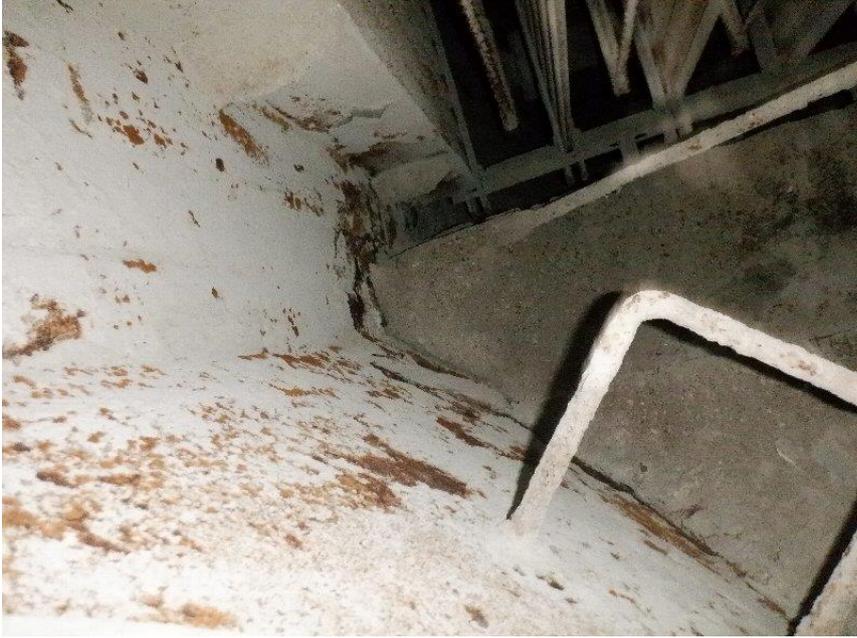
<p>No.15 電気集じん器内部</p> <p>1・2号炉とも同様</p>

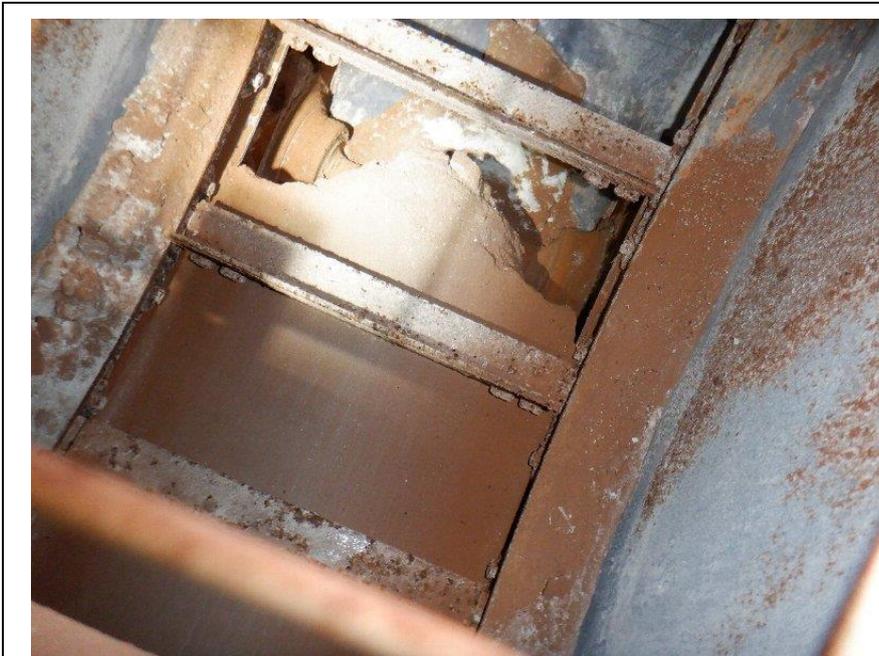
No.16
飛灰コンベヤ

コンベヤ内の一部に
残灰有り

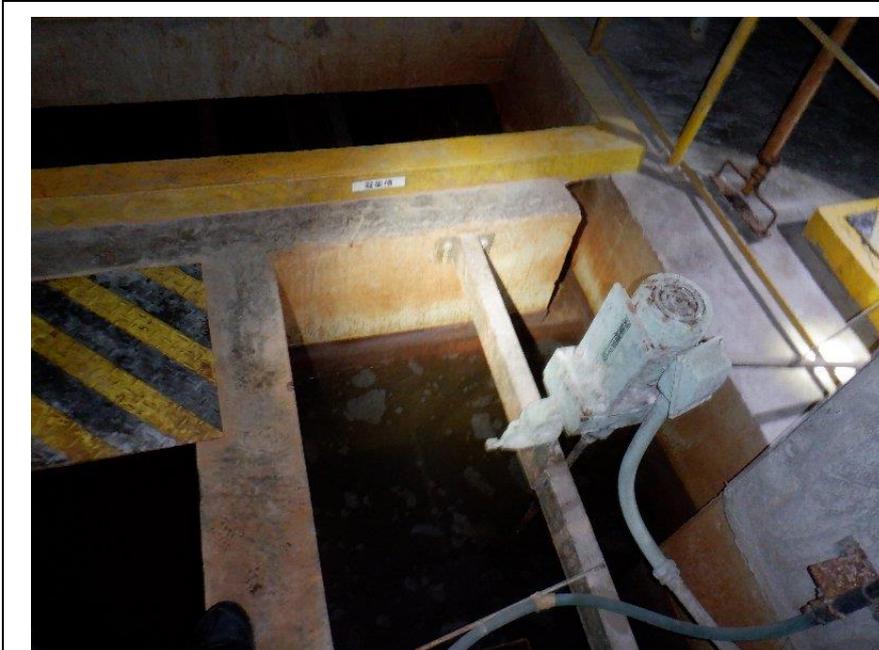
No.17
排水処理設備
(水槽)

水槽内は貯留水有り

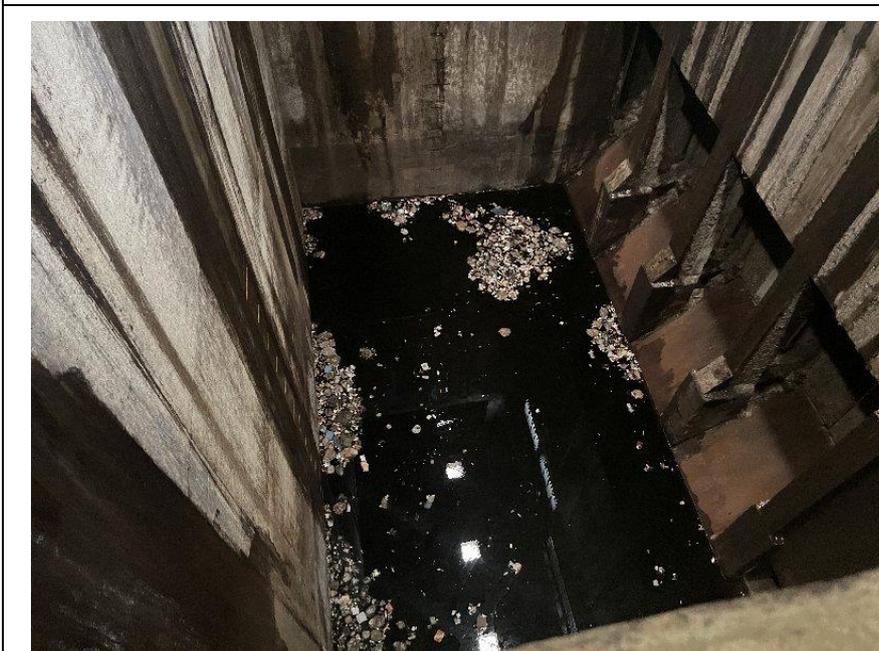
No.18
ごみピット

推定水深約 10.0m
