新庁舎建設に関する調査特別委員会（第 42 回）

観測井水質調査の結果について

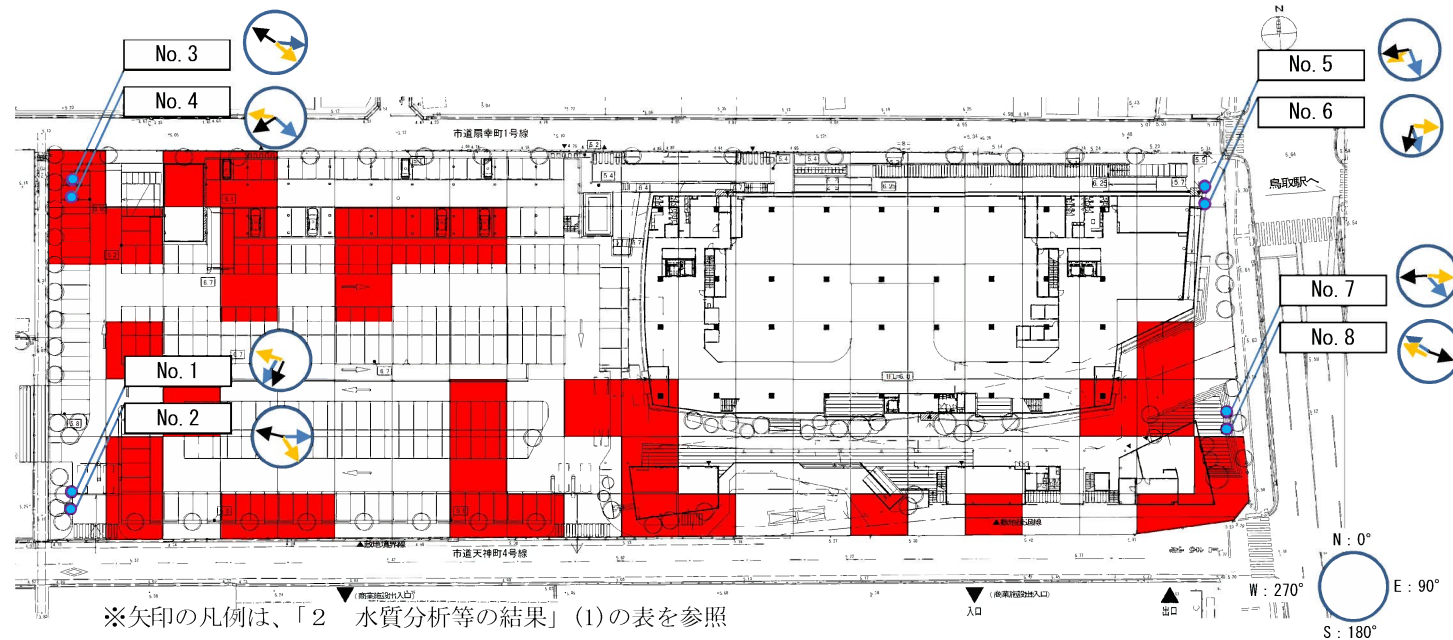
(1) 位置

敷地の南西部に No. 1(浅)と No. 2(深)、北西部に No. 3(浅)と No. 4(深)、北東部に No. 5(浅)と No. 6(深)、南東部に No. 7(浅)と No. 8(深)の観測井を設置した。
