水質分析の結果（令和元年度）

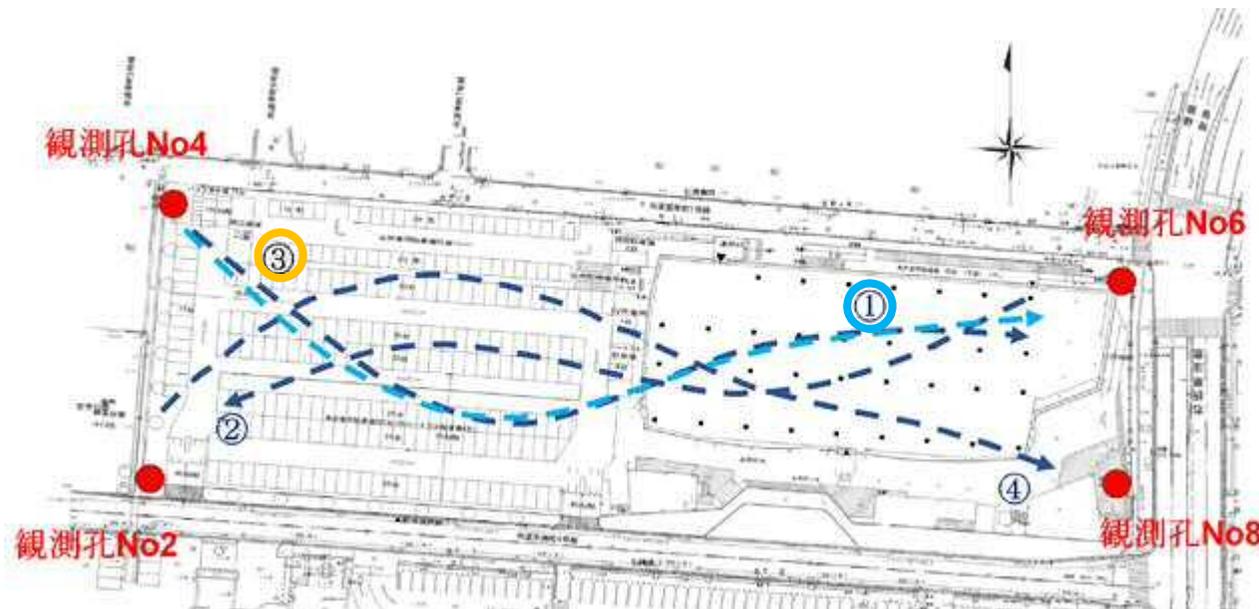
<観測井（深）の地下水の流れ>

R1.9.6 調査時には、既に駐車場や外構工事も含めて新本庁舎建設工事は終了していたため、土壌掘削等による直接的な影響ではないと考えられる。このため、観測井NO.4の地下水の流向を確認したところ、敷地北西側から南側に弧を描くように東側に向かって流れていると推測された（下図③の点線）。この流向は、同じ観測井NO.4で基準値超過があったH30.3.6調査時の地下水と、同じ流向（下図①の点線）であることから、観測井NO.4付近に、季節変動により敷地北西側の敷地外から基準値を超過した水が流入したものと推測される。

- ① H30年3月観測時は北西側から南側に弧を描くように東側に向かって流れる。
- ② R1年6月観測時は北東側から南西側に向かって流れる。
- ③ R1年9月観測時は北西側から南側に弧を描くように東側に向かって流れる。
- ④ R1年12月観測時は南西側から北側に弧を描くように南東側に向かって流れる。
