通学路対策予定・対策検討箇所図（鳥取市・修立小学校） その1

通学路対策予定・対策検討箇所図（鳥取市・修立小学校） その2

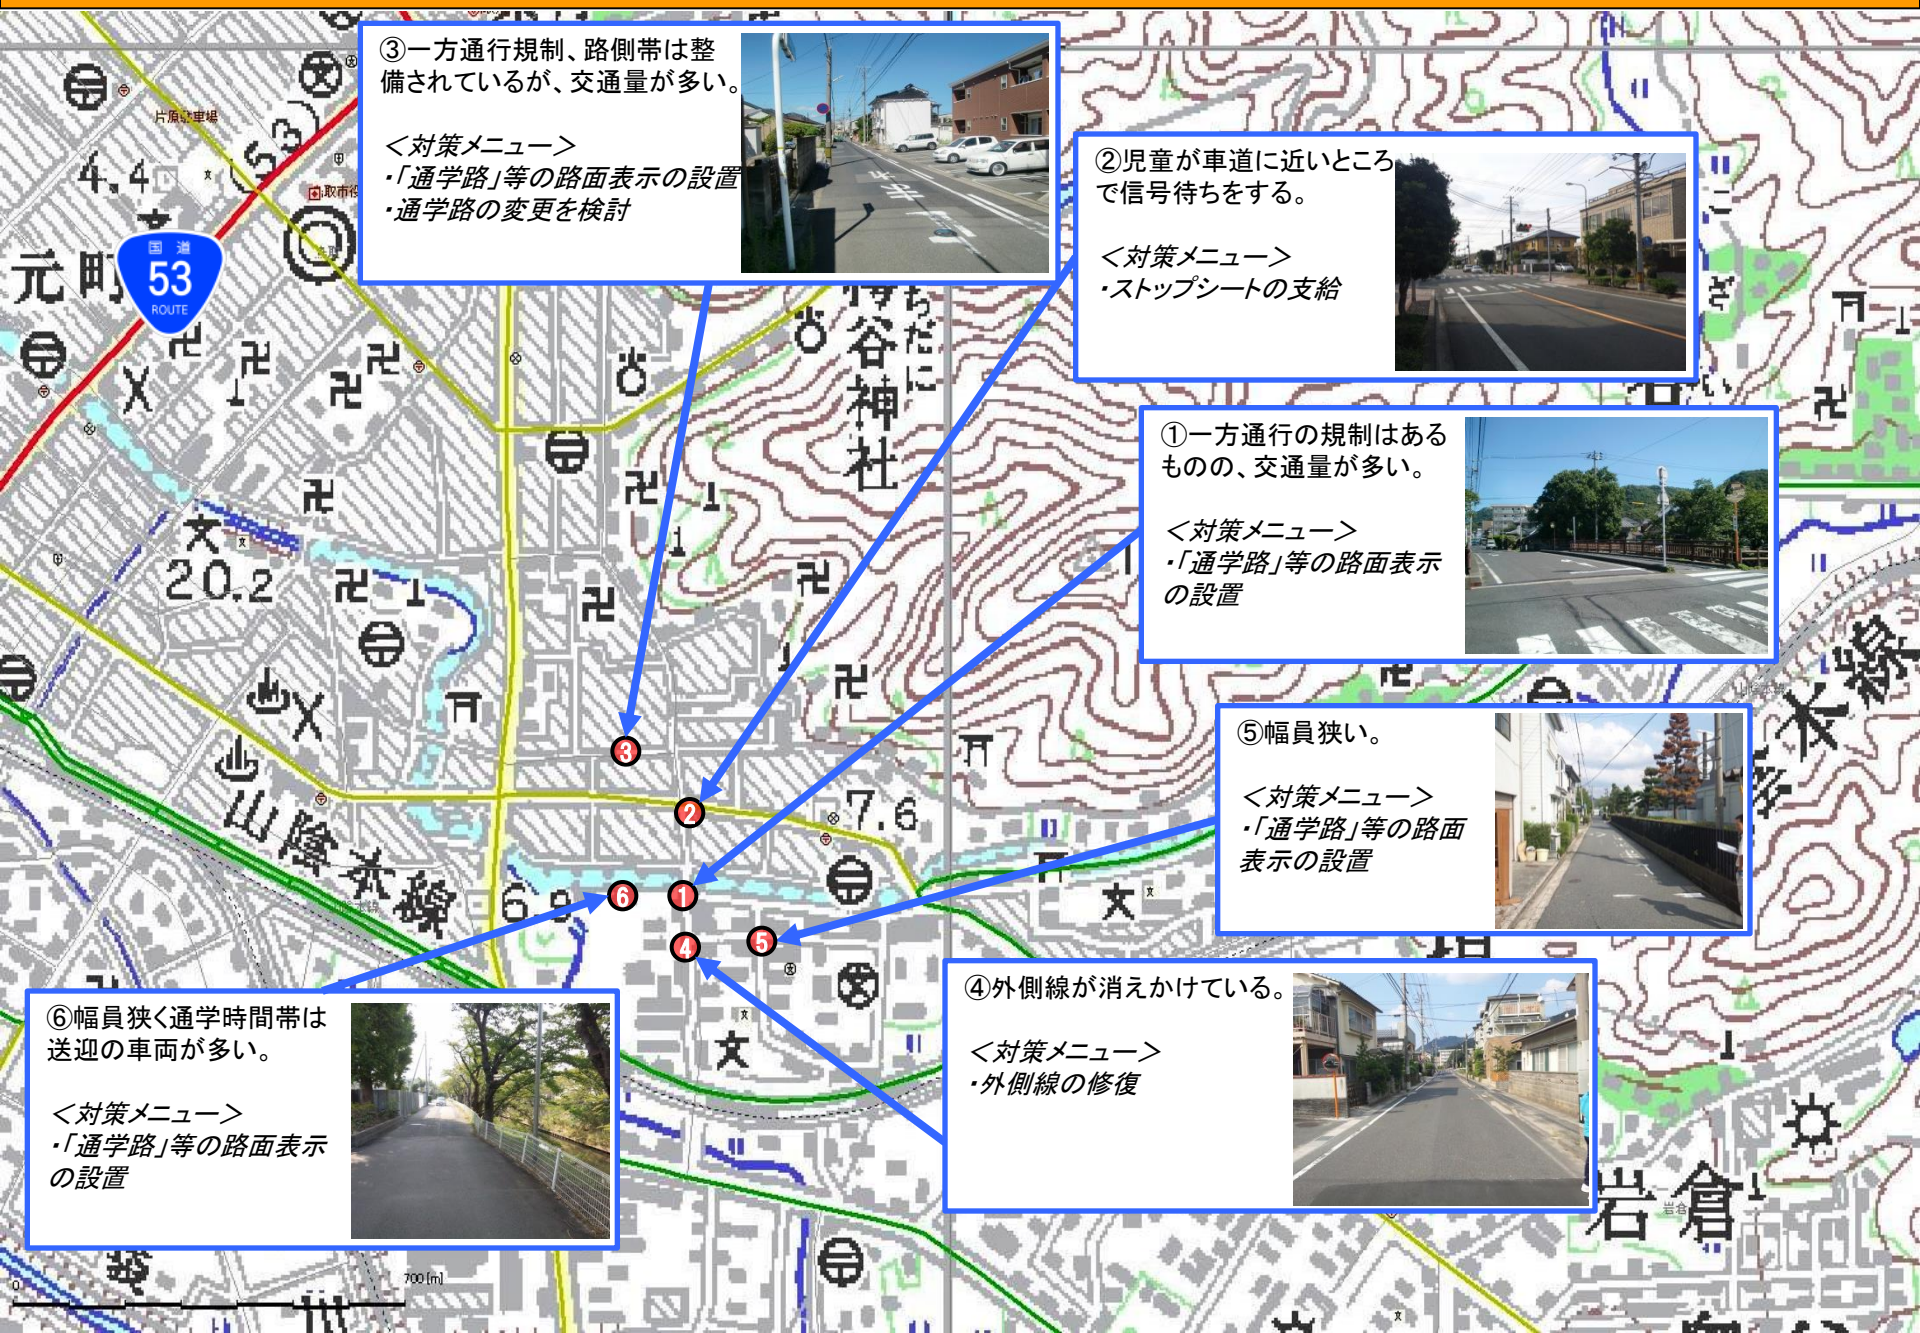
③一方通行規制、路側帯は整備されているが、交通量が多い。

②児童が車道に近いところで信号待ちをする。

①一方通行の規制はあるものの、交通量が多い。

⑤幅員狭い。

④外側線が消えかけている。

⑥幅員狭く通学時間帯は送迎の車両が多い。

- <対策メニュー>
・「通学路」等の路面表示の設置
・通学路の変更を検討

- <対策メニュー>
・ストップシートの支給

- <対策メニュー>
・「通学路」等の路面表示の設置

- <対策メニュー>
・外側線の修復

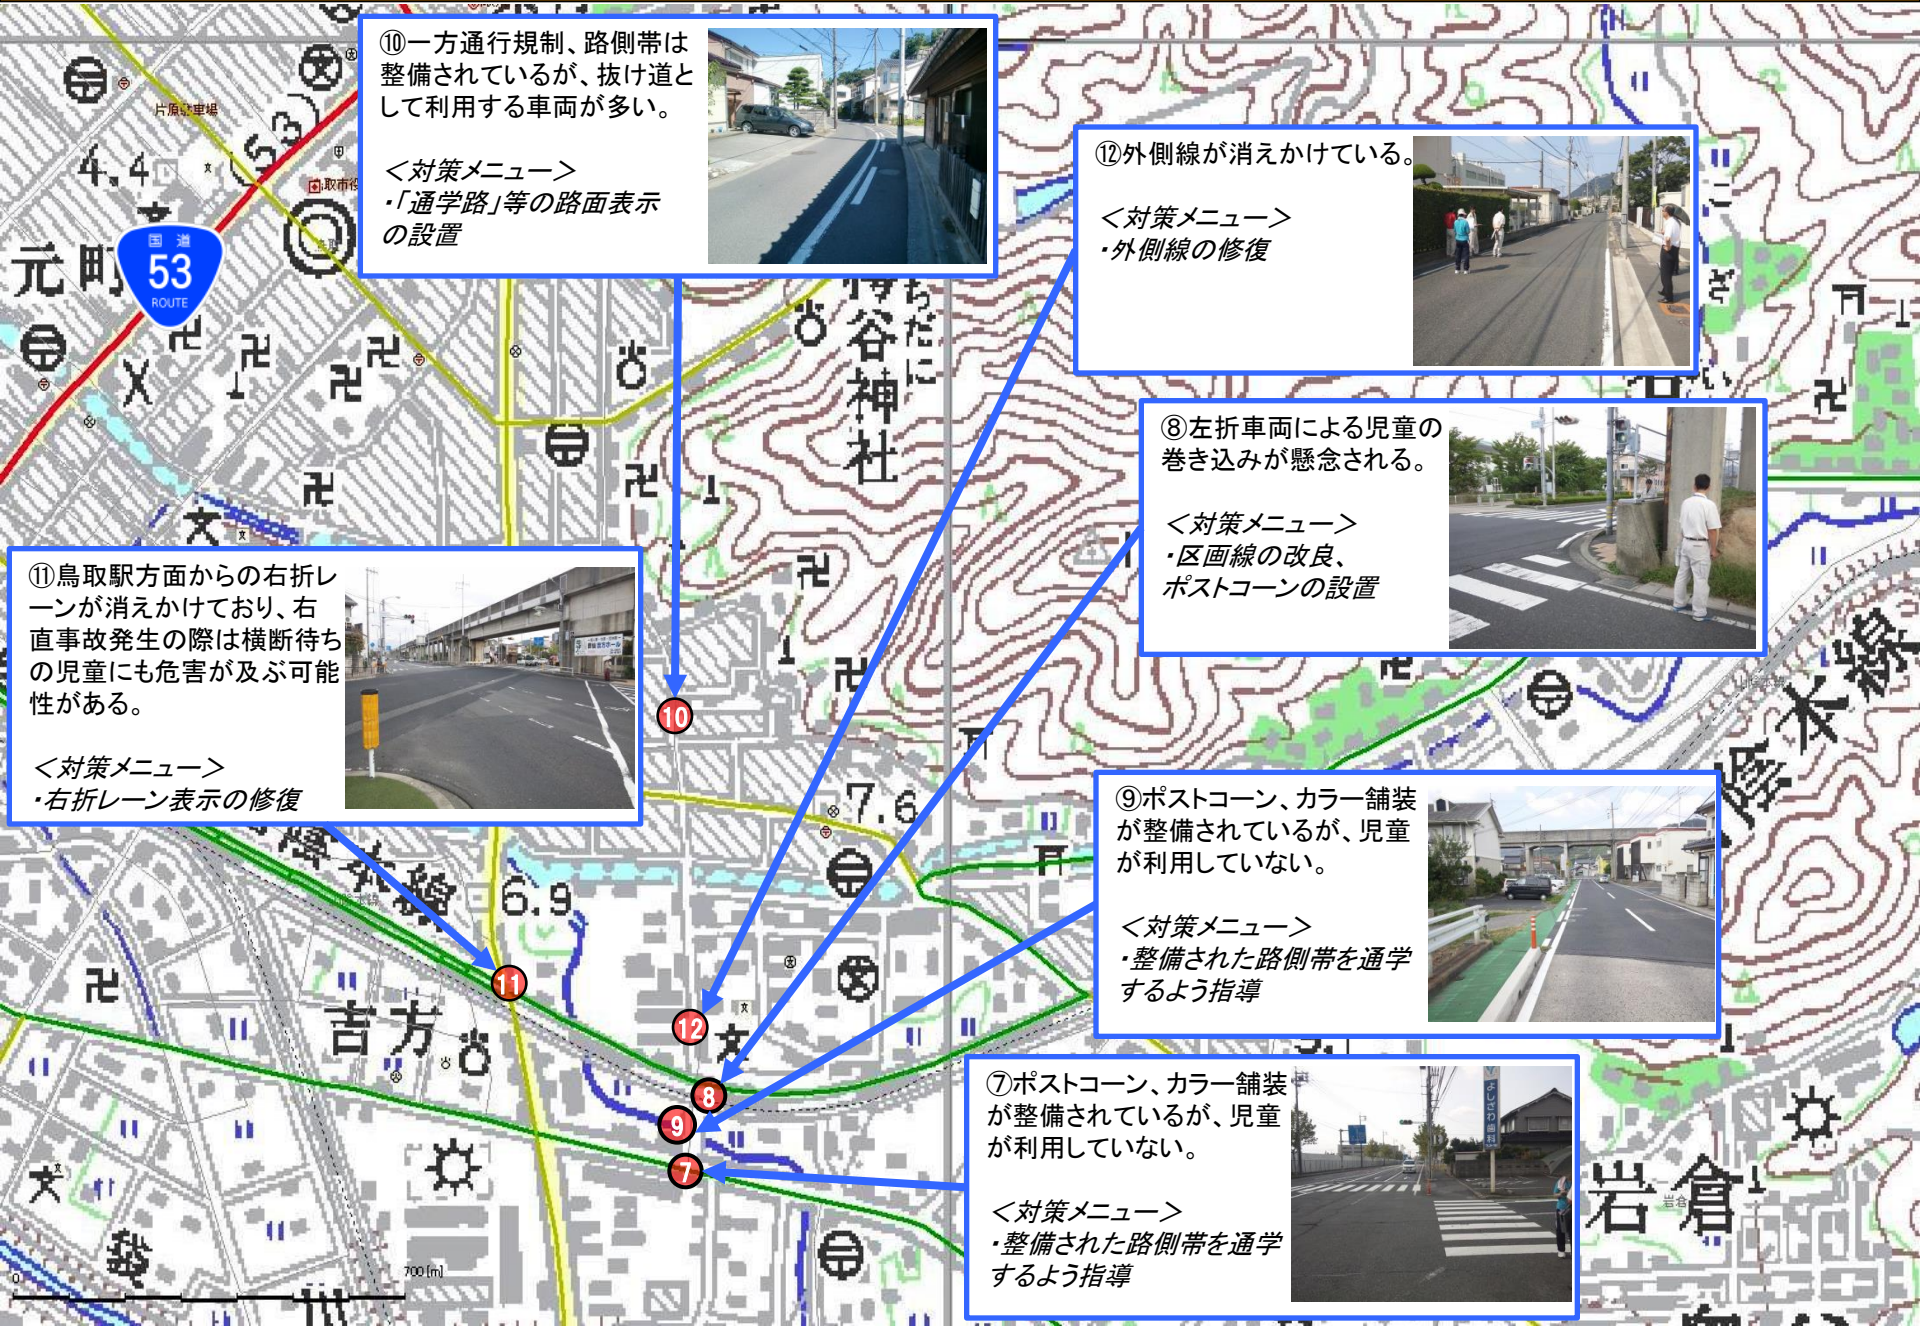
⑩一方通行規制、路側帯は整備されているが、抜け道として利用する車両が多い。

⑫外側線が消えかけている。

⑧左折車両による児童の巻き込みが懸念される。

⑪鳥取駅方面からの右折レーンが消えかけており、右直事故発生の際は横断待ちの児童にも危害が及ぶ可能性がある。

⑨ポストコーン、カラー舗装が整備されているが、児童が利用していない。

⑦ポストコーン、カラー舗装が整備されているが、児童が利用していない。

<対策メニュー>
・「通学路」等の路面表示の設置

<対策メニュー>
・外側線の修復

<対策メニュー>
・区画線の改良、ポストコーンの設置

<対策メニュー>
・右折レーン表示の修復

<対策メニュー>
・整備された路側帯を通学するよう指導
