通学路対策予定・対策検討箇所図（鳥取市・面影小学校）①

通学路対策予定・対策検討箇所図（鳥取市・面影小学校）②

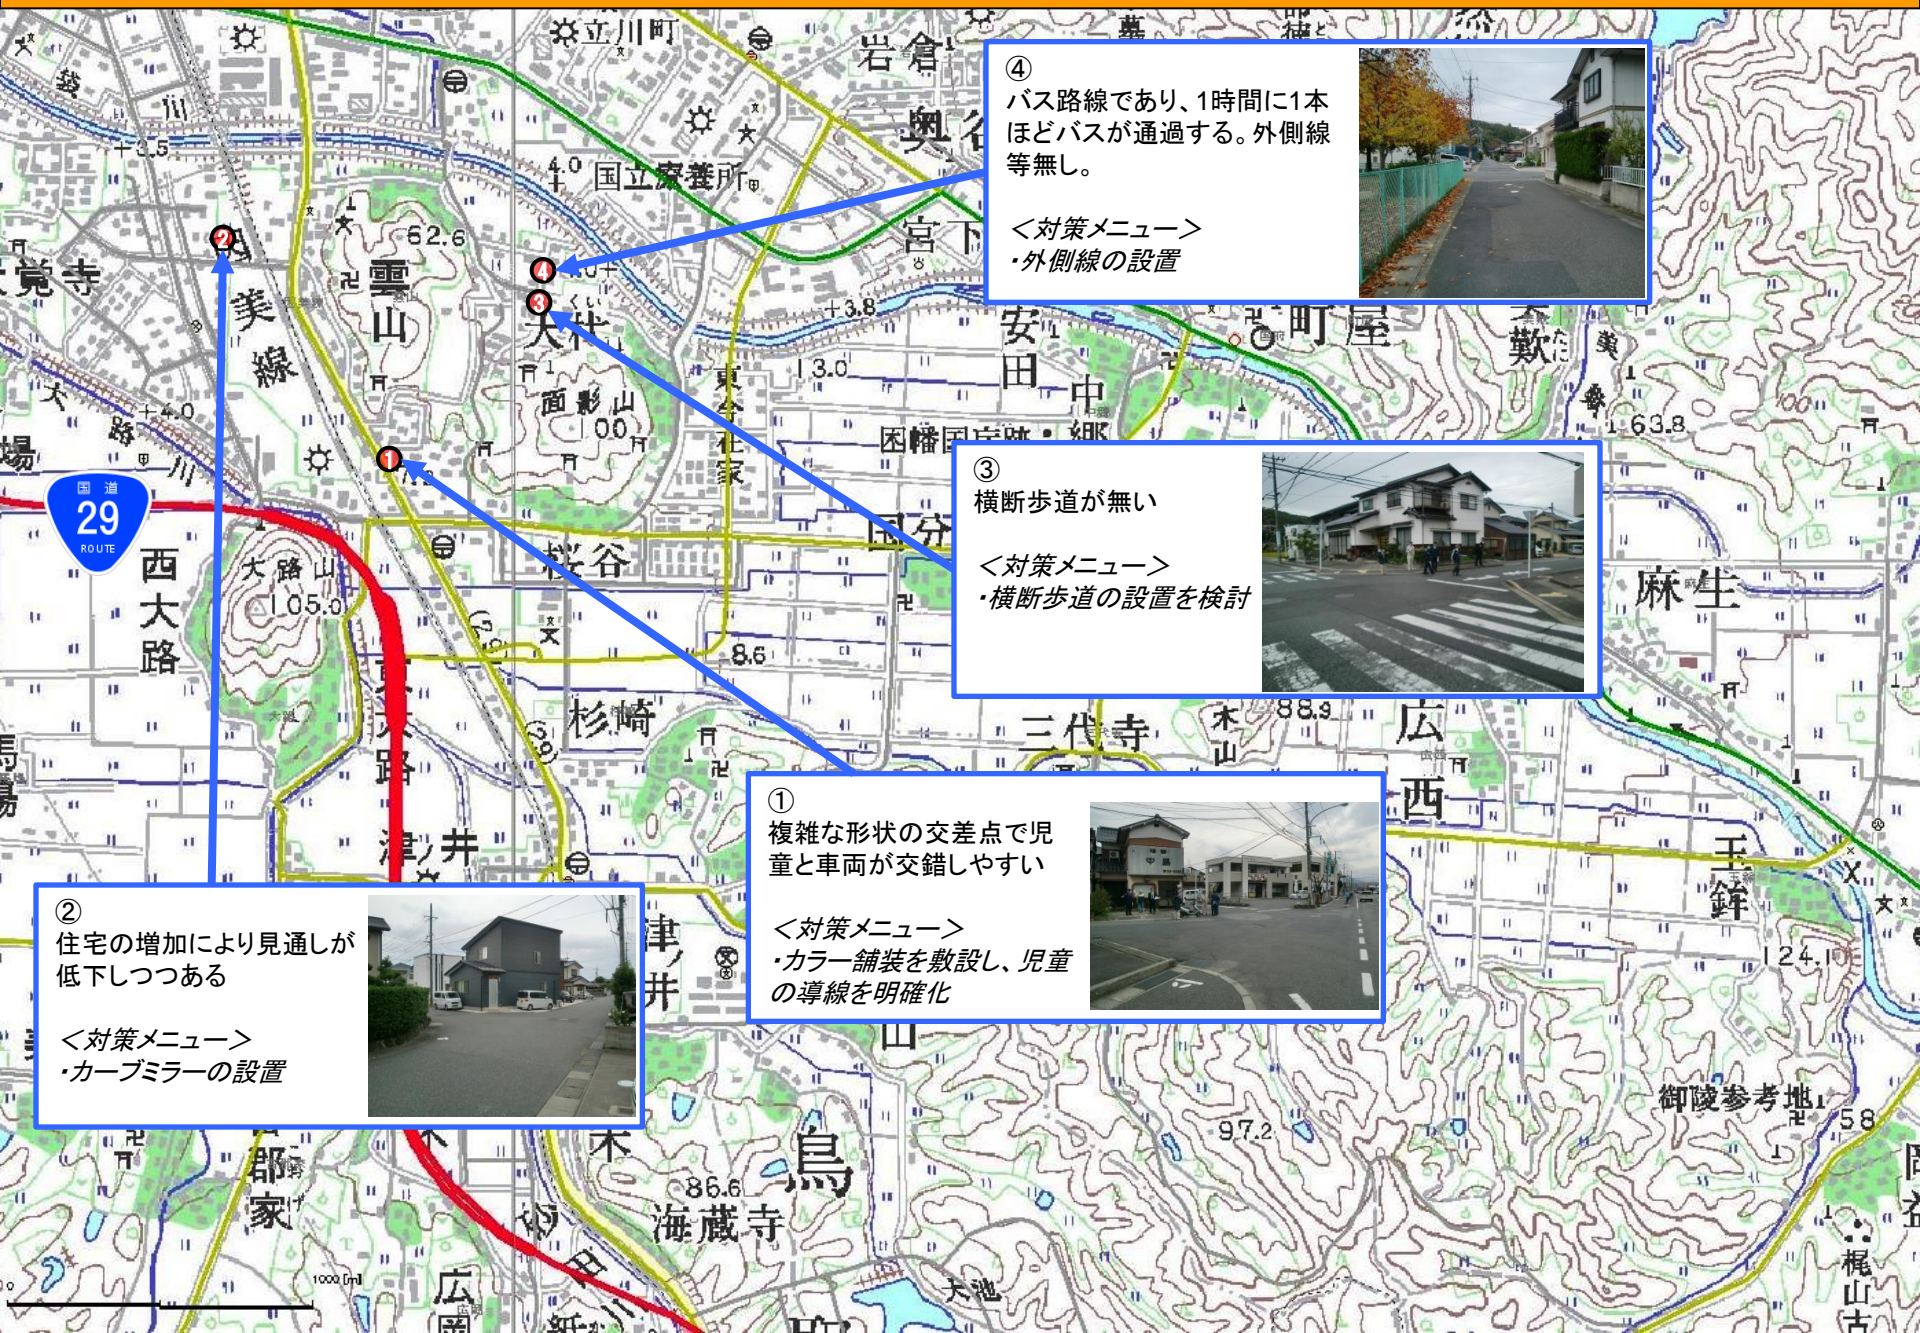
④
バス路線であり、1時間に1本
ほどバスが通過する。外側線
等無し。

③
横断歩道が無い

①
複雑な形状の交差点で児
童と車両が交錯しやすい

②
住宅の増加により見通しが
低下しつつある

<対策メニュー>
・外側線の設置

<対策メニュー>
・横断歩道の設置を検討

<対策メニュー>
・カラー舗装を敷設し、児童
の導線を明確化

<対策メニュー>
・カーブミラーの設置

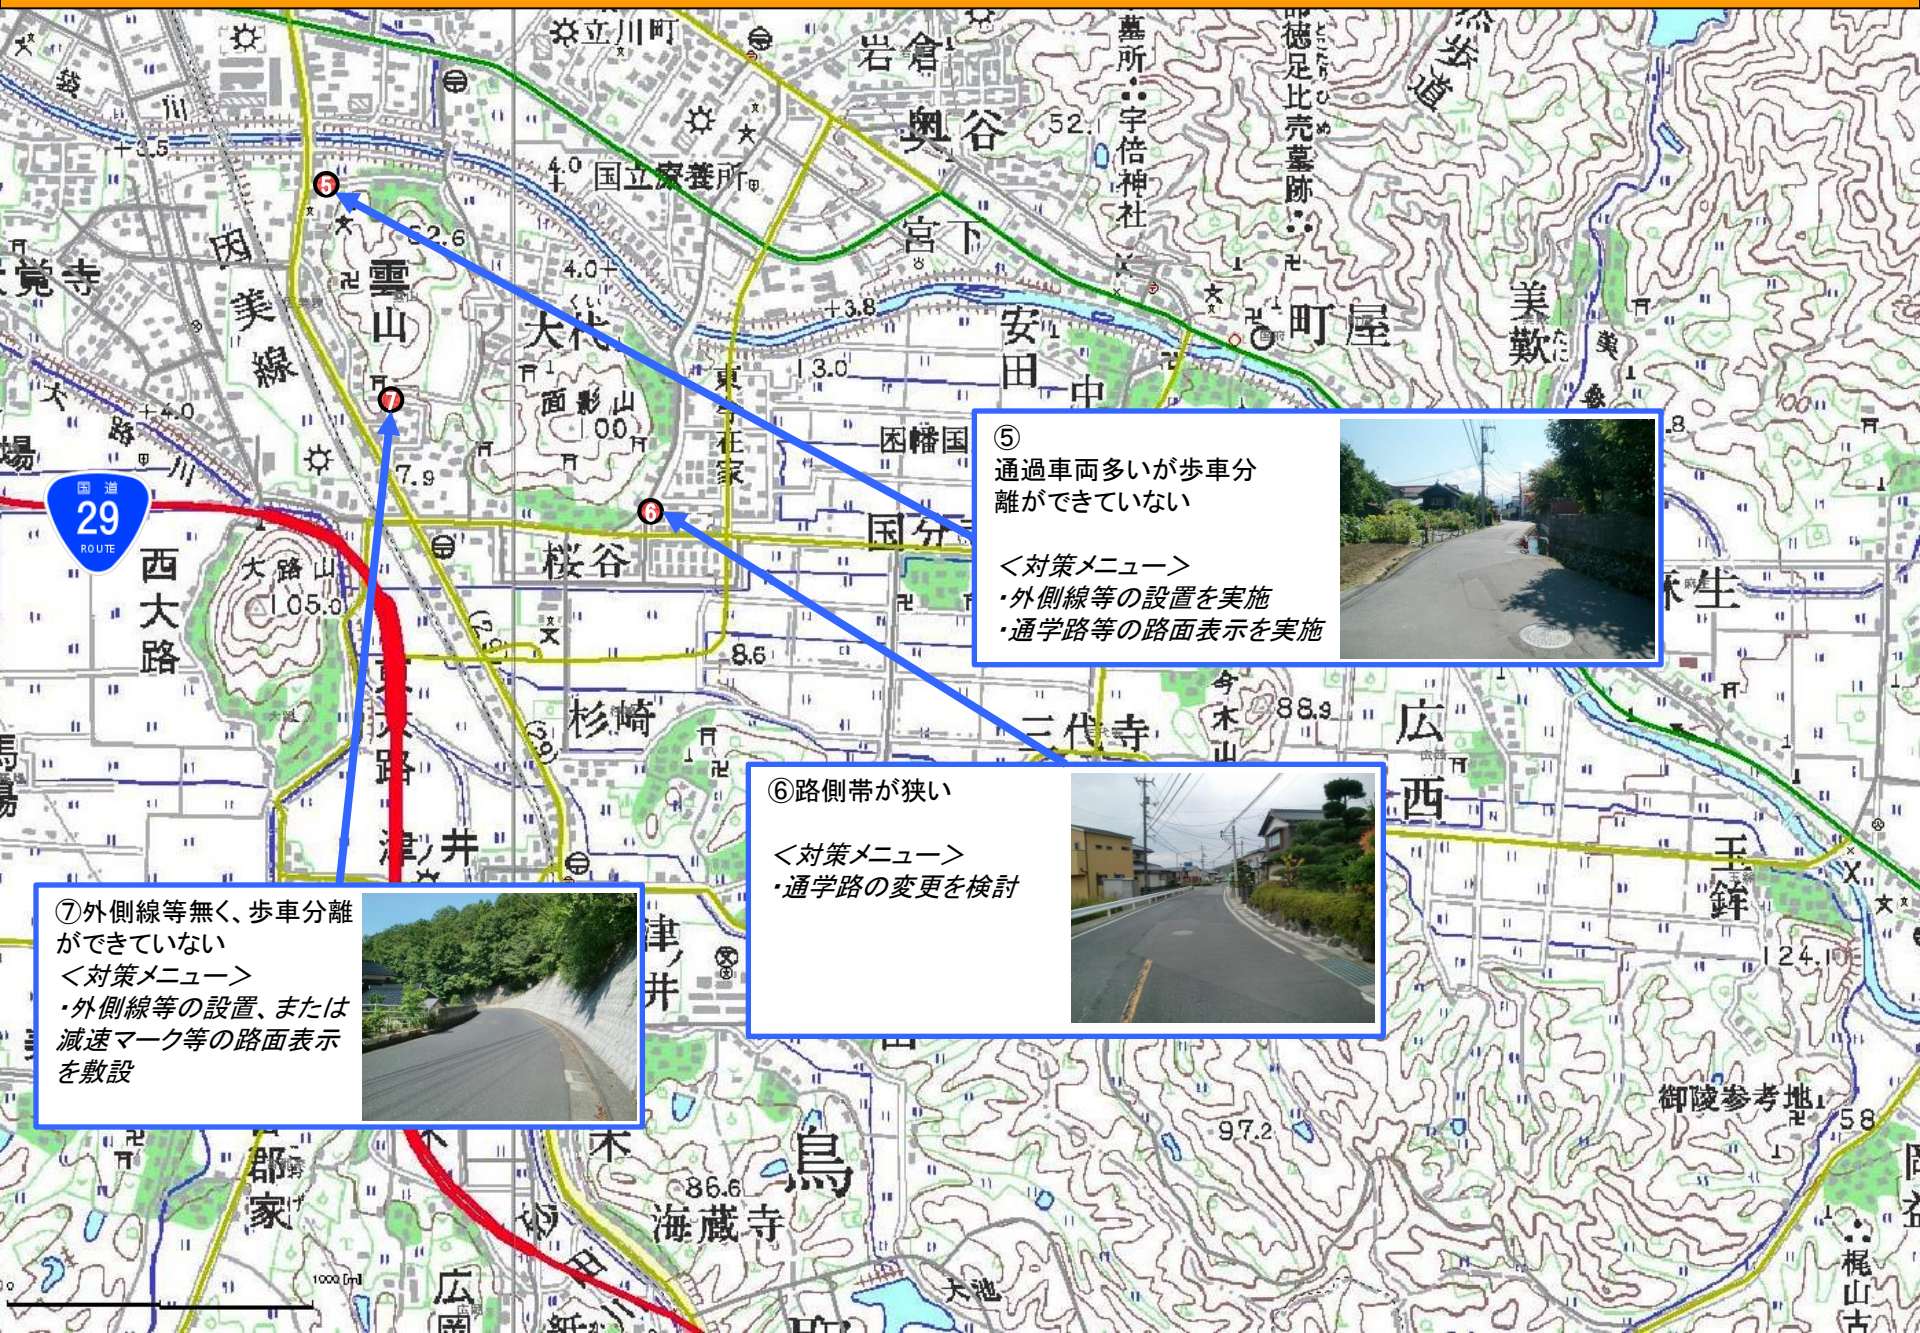
⑤
通過車両多いが歩車分離ができていない

⑥路側帯が狭い

⑦外側線等無く、歩車分離ができていない

- ・外側線等の設置を実施
- ・通学路等の路面表示を実施

- ・通学路の変更を検討

- ・外側線等の設置、または減速マーク等の路面表示を敷設
