通学路対策予定・対策検討箇所図（鳥取市・美和小学校）

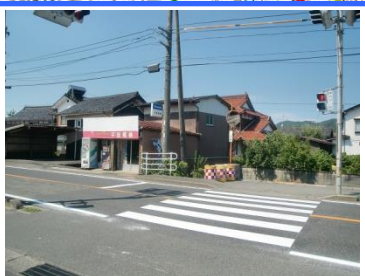
①
路側帯ほぼ無し

②
横断歩道の標示がかなり
消えてしまっている

③
押しボタン式信号機の青信号
が短く、児童が渡りきれない。
バス停車帯が無く、乗り降りの
際が危険。

<対策メニュー>
・通学路の変更を検討

<対策メニュー>
・横断歩道表示の修繕

<対策メニュー>
・青信号の時間延長
・バス停車帯の設置と歩道の拡幅
