通学路対策予定・対策検討箇所図（鳥取市・湖東中学校）

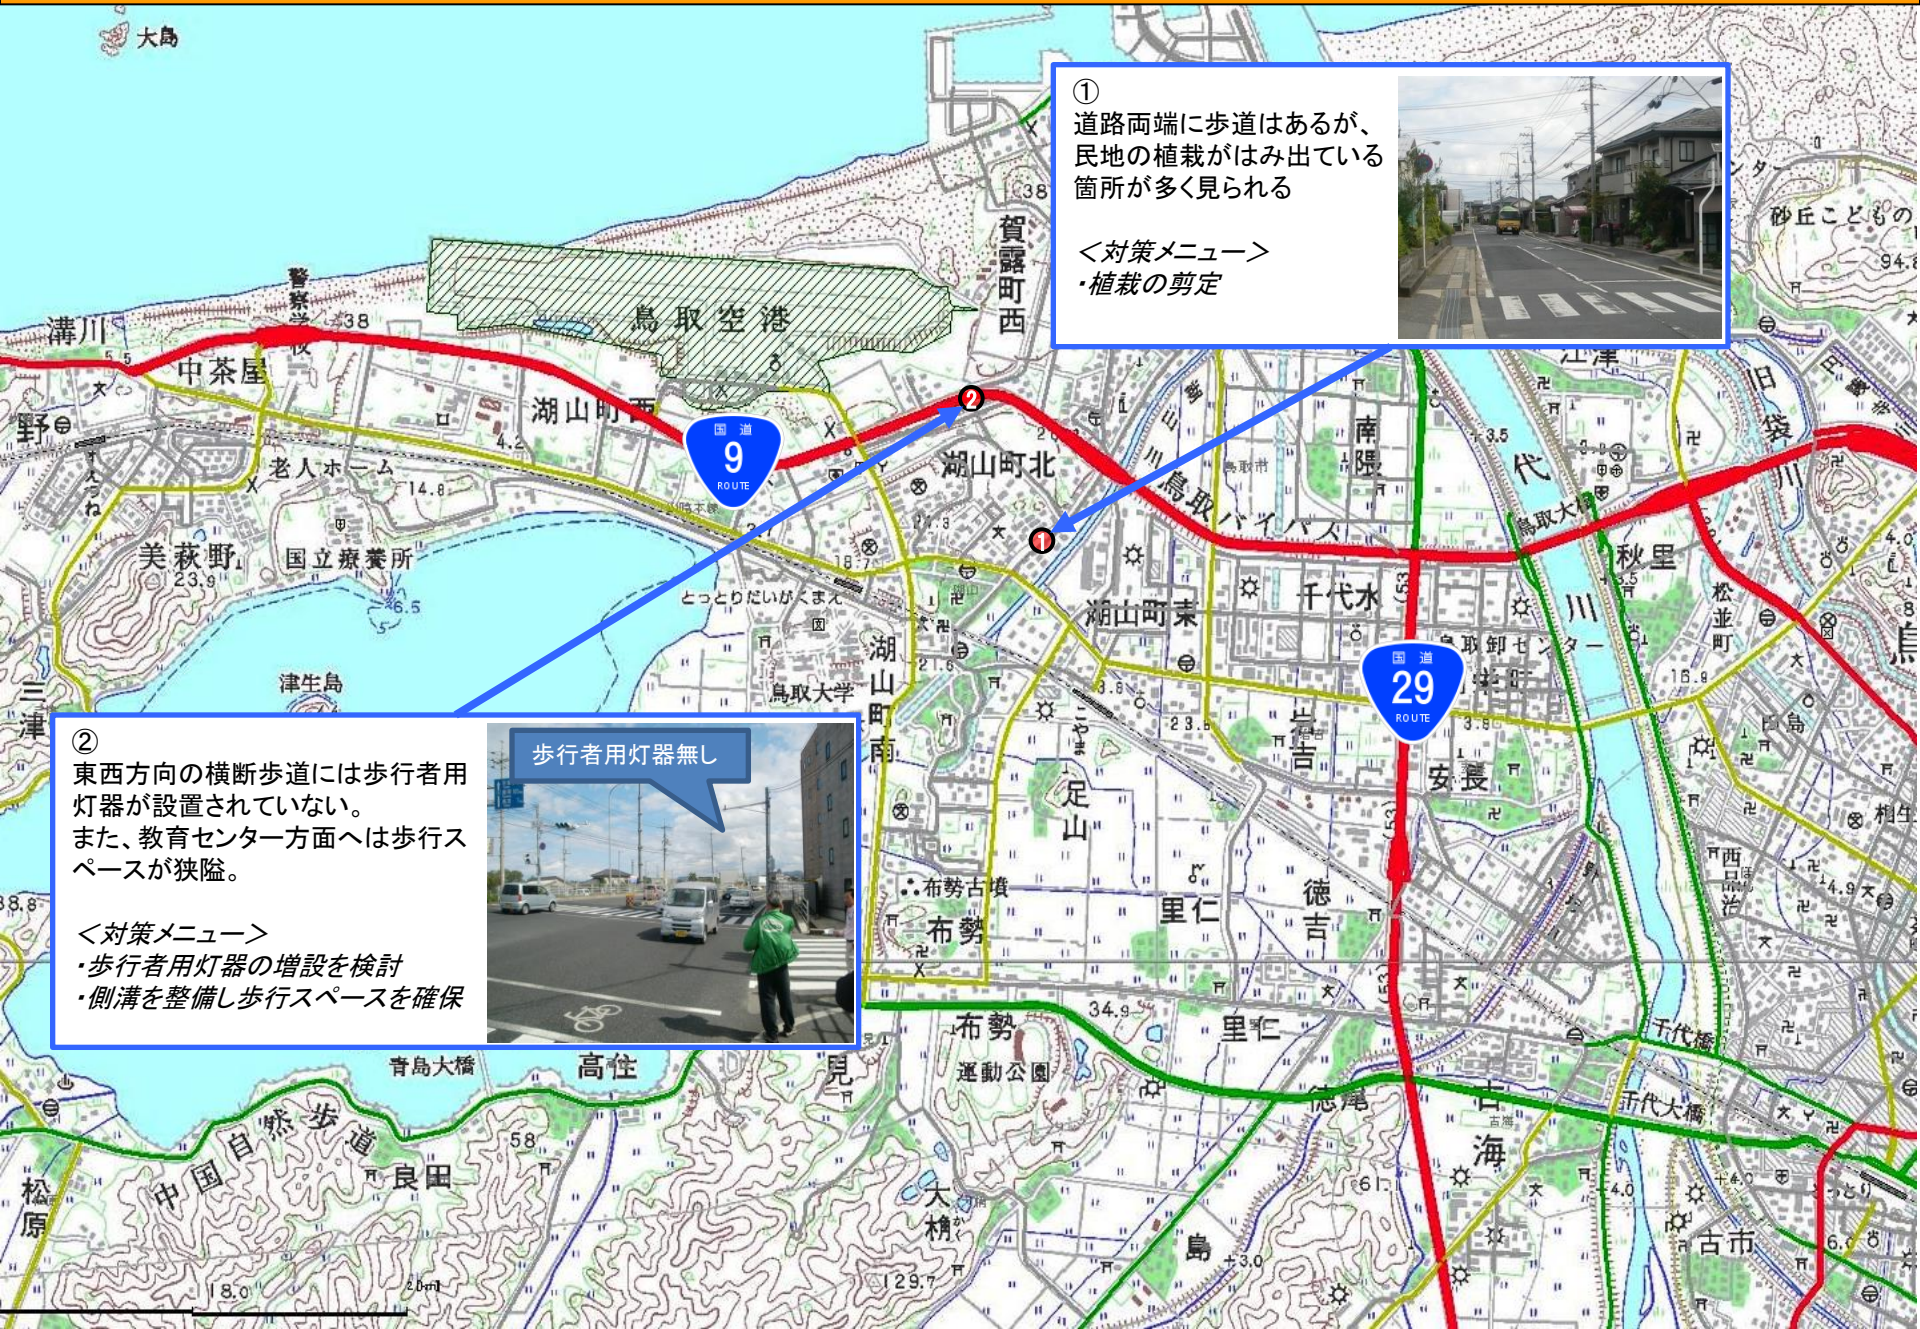
①
道路両端に歩道はあるが、民地の植栽がはみ出ている箇所が多く見られる

②
東西方向の横断歩道には歩行者用灯器が設置されていない。また、教育センター方面へは歩行スペースが狭隘。

＜対策メニュー＞
・植栽の剪定

＜対策メニュー＞
・歩行者用灯器の増設を検討
・側溝を整備し歩行スペースを確保
