史跡鳥取城跡（久松公園）  
サクラ管理計画（案）

平成 30 年 4 月

鳥取市教育委員会

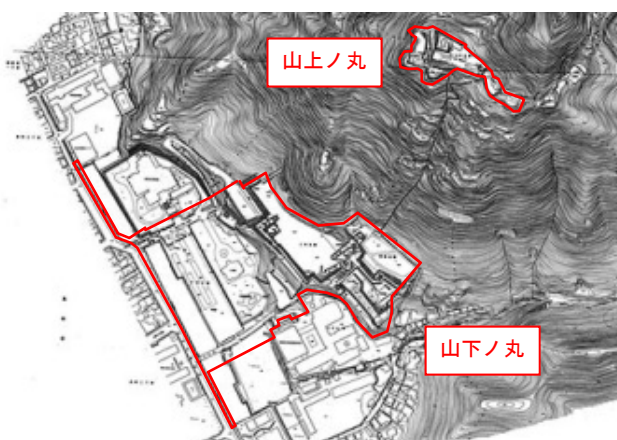
図 6 運用範囲（赤部分、縮尺任意）

史跡指定地のうち、日本さくらの名所 100 選に選定された平成 2 年（1990）の時点で、サクラが植えられていた園地を中心に運用範囲を設定する。すなわち、山上ノ丸及び山下ノ丸の内、市の管理において久松公園等として公開されている範囲、史跡指定境界地で石垣等遺構に影響を与えうる堀端とする。

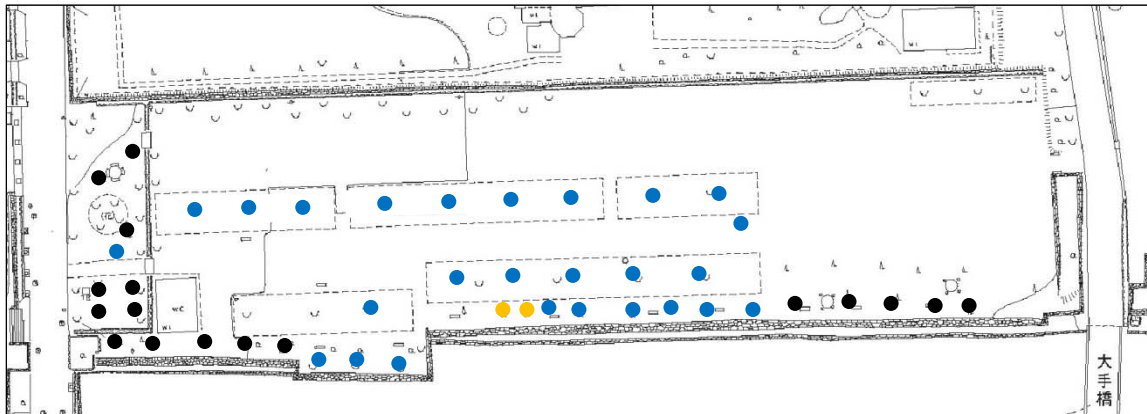
図 12 米蔵広場の現状図

サクラ・マツの現状	・ソメイヨシノ 26 本（図中●）、キクザクラ 2 本（図中●）の計 28 本のサクラが植樹されている。また、堀端を中心に江戸時代から残ったり、復元的に植樹されたりしたマツ 17 本（図中●）がある。
遺構への影響	・昭和 50 年代初頭の公園再整備時に、最も厚い箇所では 70 cm 程度の盛土で遺構が保護されており、新たな新植は可能である。 ・城内の広場において最も水捌げが悪く抜本的な解決が必要である。
計 画	・サクラはマツと共に、現状保存的な管理を行う。 ・ただし、当該箇所は、『整備基本計画』において、管理運営・学習ゾーンと位置付けられており、将来的にガイダンス施設等の便益施設の設置が構想されている。この構想を具体化する中で特に園地上のサクラの在り方は、再度検討する。 ・なお、隣接する大手登城路整備範囲の排水を一部担うことになっており、その前提となる発掘調査や暗渠排水の整備を 2023 年度頃までに実施する予定である。
