市指定史跡鹿野城跡 管理ガイドライン

平成 25 年 8 月
鳥 取 市

鳥取市指定史跡 鹿野城跡 遺構分布図

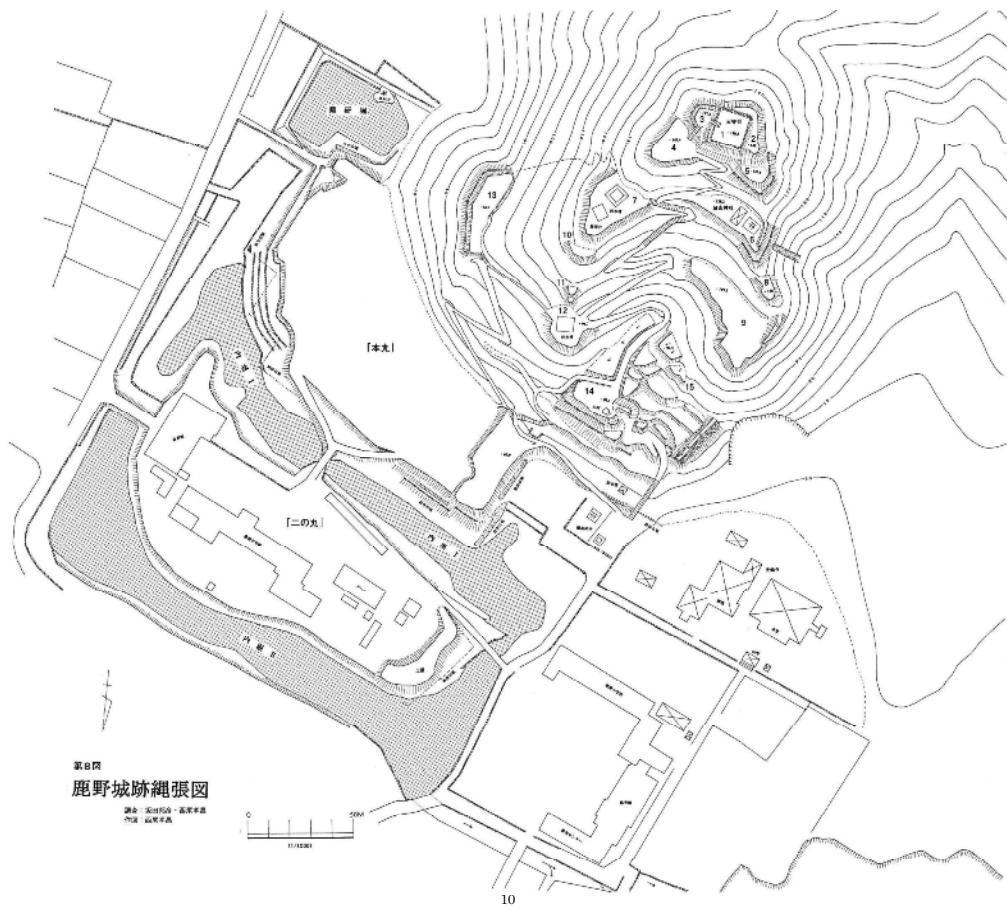
堀端の松は、江戸時代末期にはすでに存在している（槽台の石垣を除去した跡と考えられる）
近世以来の城跡景観の構成要素として、原状回復・維持が必要である。
