# パイプハウスの強風被害対策

## 1 パイプハウスの強風被害

## 2 パイプハウスの補強と保守点検

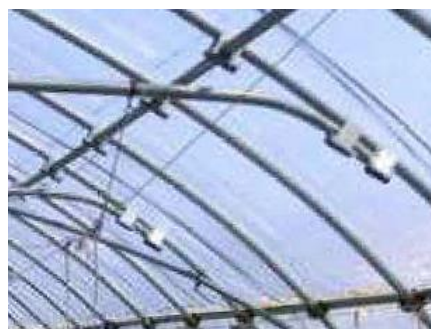
**写真3** 上の写真では、水平のハリパイプに直管を使っていますが、端がへの字に曲がった曲管を使った事例もあります。

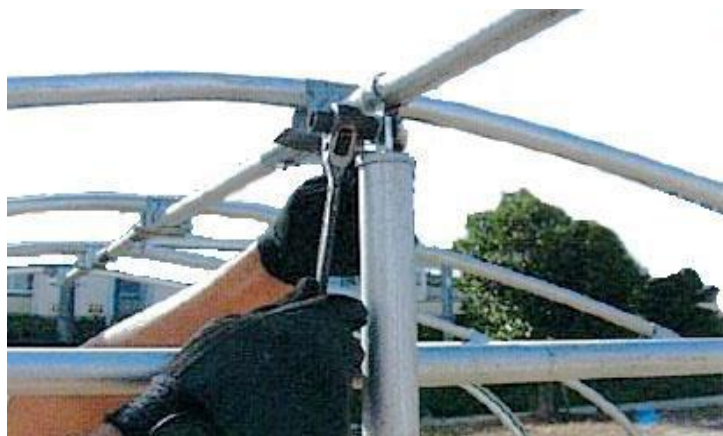
**写真4**

②短い垂直のツカパイプを取り付けます。

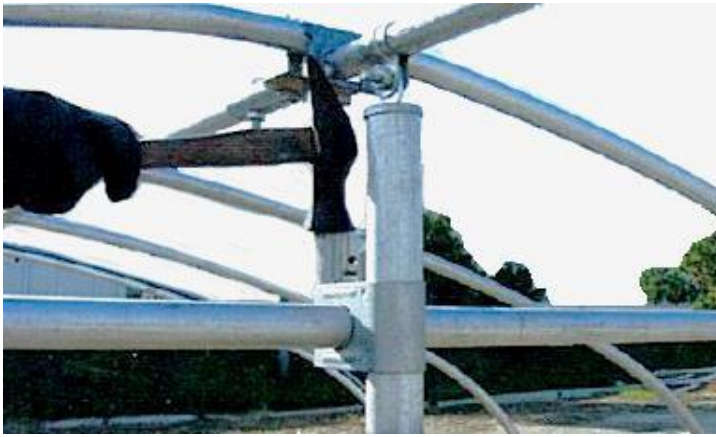
**写真5**

③ハリパイプとツカパイプを 十字金具でつないで完成。

なお、ハリパイプ（水平）は肩の少し上（肩から天までの高さを1として、その1／4の高さ分）に取り付けると効果的です。

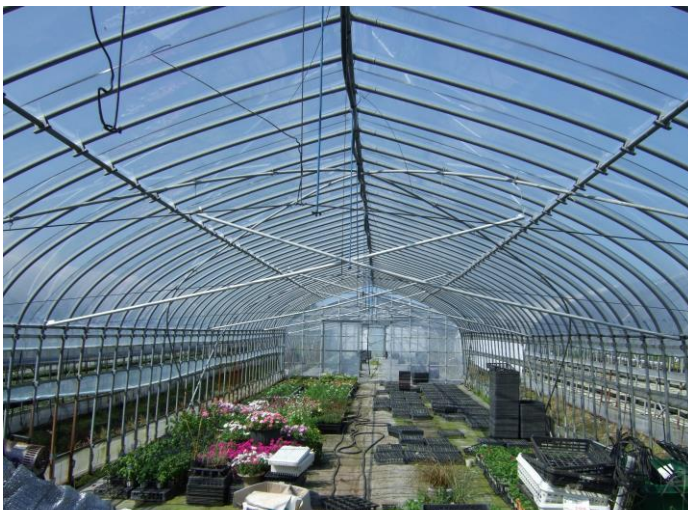
**写真6 クロス設置の例**

アーチパイプ15本おきにクロスが取付けてあります（もう少し密に入れた方がよい）。

クロスは左右対称となるようハウスのモヤ部と肩部を直管パイプで固定します。横からの強風に対して補強効果が高いです。

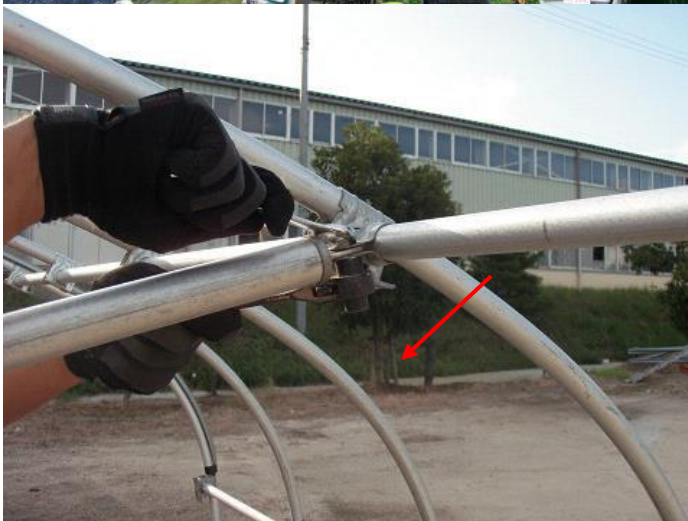
**写真7**

① ハウスのモヤ部にクロス用のパイプを取り付けます。

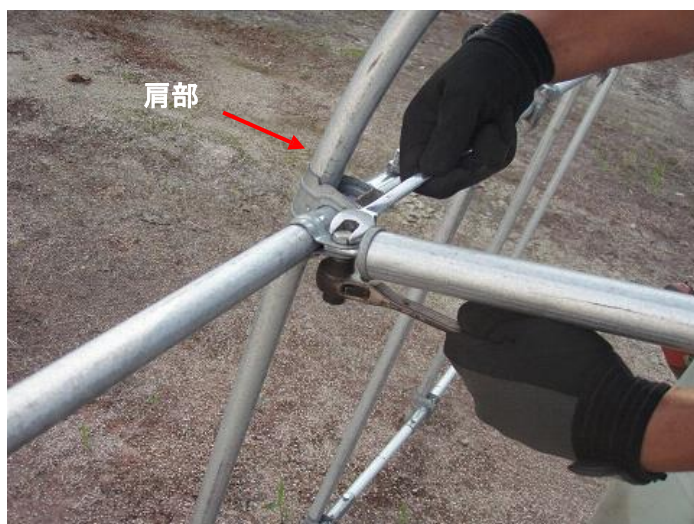
**写真 8**

- ② モヤ部に取り付けたパイプの一方を肩部に取り付けます。

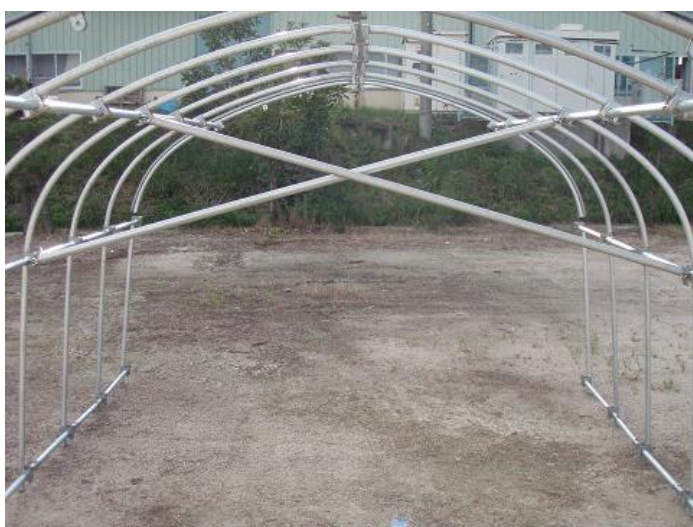
**写真 9**

- ③ 同じアーチパイプの位置に交差するようにパイプを取り付けます。

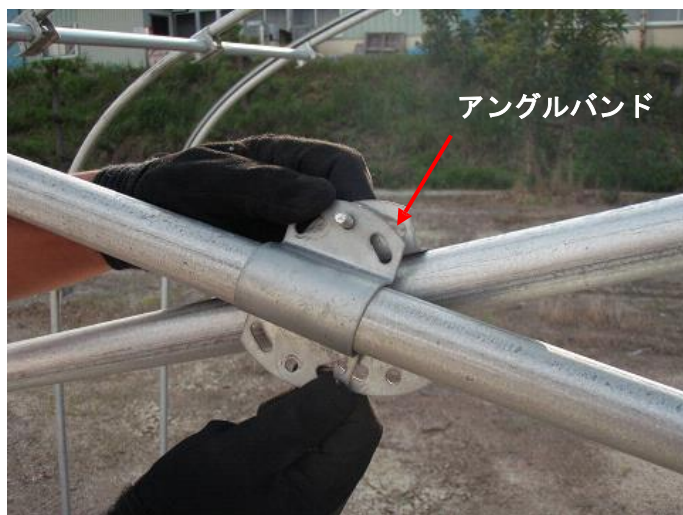
**写真 10**

- ④ パイプがクロスする部分でアングルバンドで固定します。

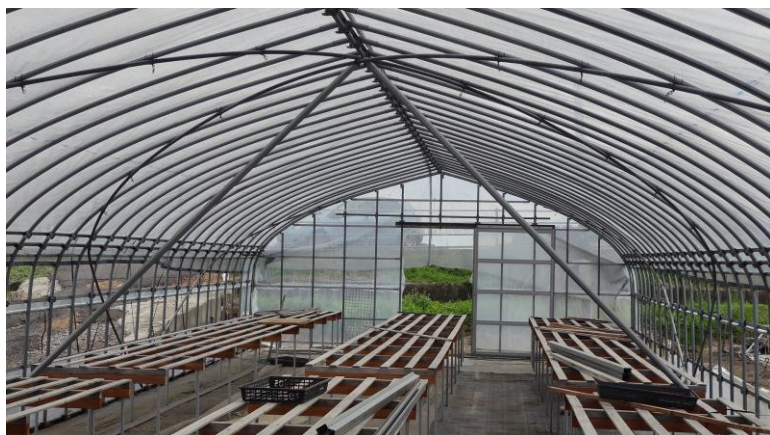
写真 1 1 斜め支柱設置の例

緊急的な措置としてハウスの天頂部とアーチパイプの地際部につっかい棒をして固定する方法もあります。

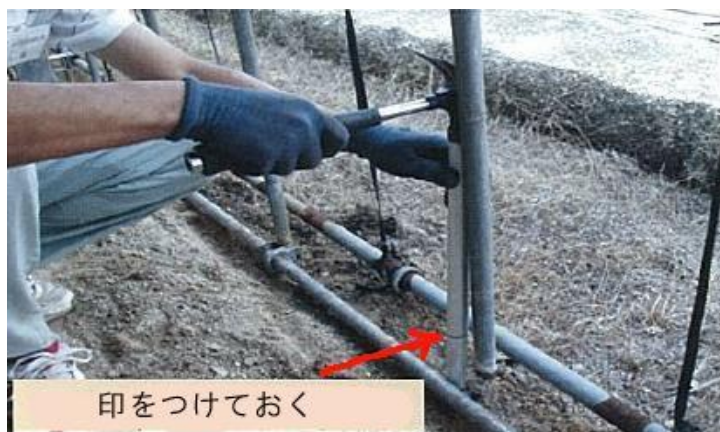
**写真 1 2**

①腐食したアーチパイプに沿わせて、同じ太さの新しいパイプを打ち込みます。

深さ 40 c m を目安に打ち込み、上にも 30 ～ 40 c m 出るようにします。

目印を付けておくと、打ち込む深さが確認できます。

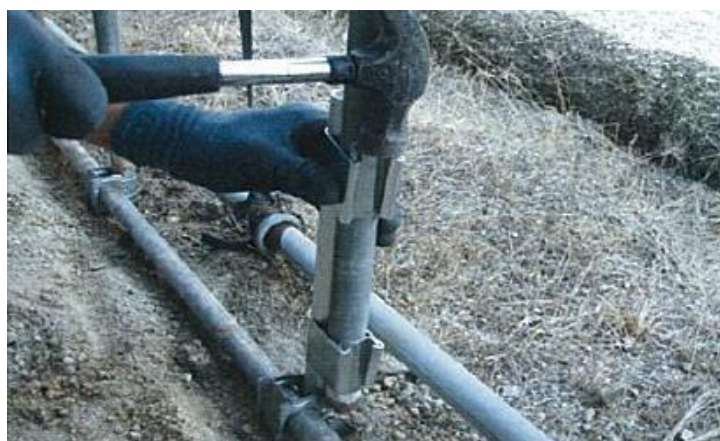
**写真 1 3**

②アーチパイプと、補強用に打ち込んだパイプを接続金具（バンドクロス）で上下2か所つなぎます。

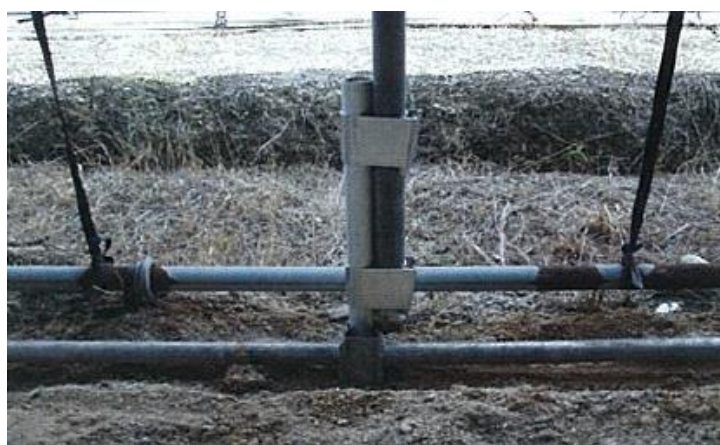
**写真 1 4**

③補強が完成 補強するパイプ数（何本おき

に補強するか）は、腐食の状況によって異なりますが、腐食が厳しい場合は、全てのアーチパイプに補強が必要です。

なお、写真のようにバンド止めパイプ（ハウスバンドを結んだ水平のパイプ）の腐食が厳しい場合には、こちらの交換も必要です。

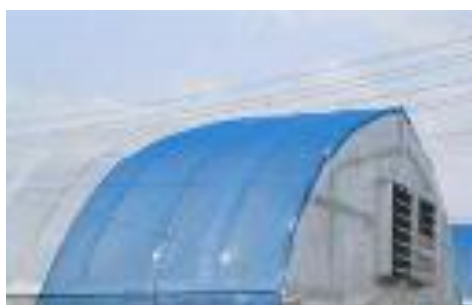
写真 15 本体妻部分にネット

| 管 理 箇 所 | 管 理 方 法 |
|---|---|
| 被 覆 資 材 | 被覆資材に破れや穴が空いている場合は、破れが拡大しないようテープなどで補修する。また、妻部から 2 m 程度の範囲にネットを設置する（写真 15）。 |
