定例教育委員会資料	
平成30年7月24日	
担当課	教育委員会文化財課

西日本豪雨による鳥取市内の主な文化財の被害について

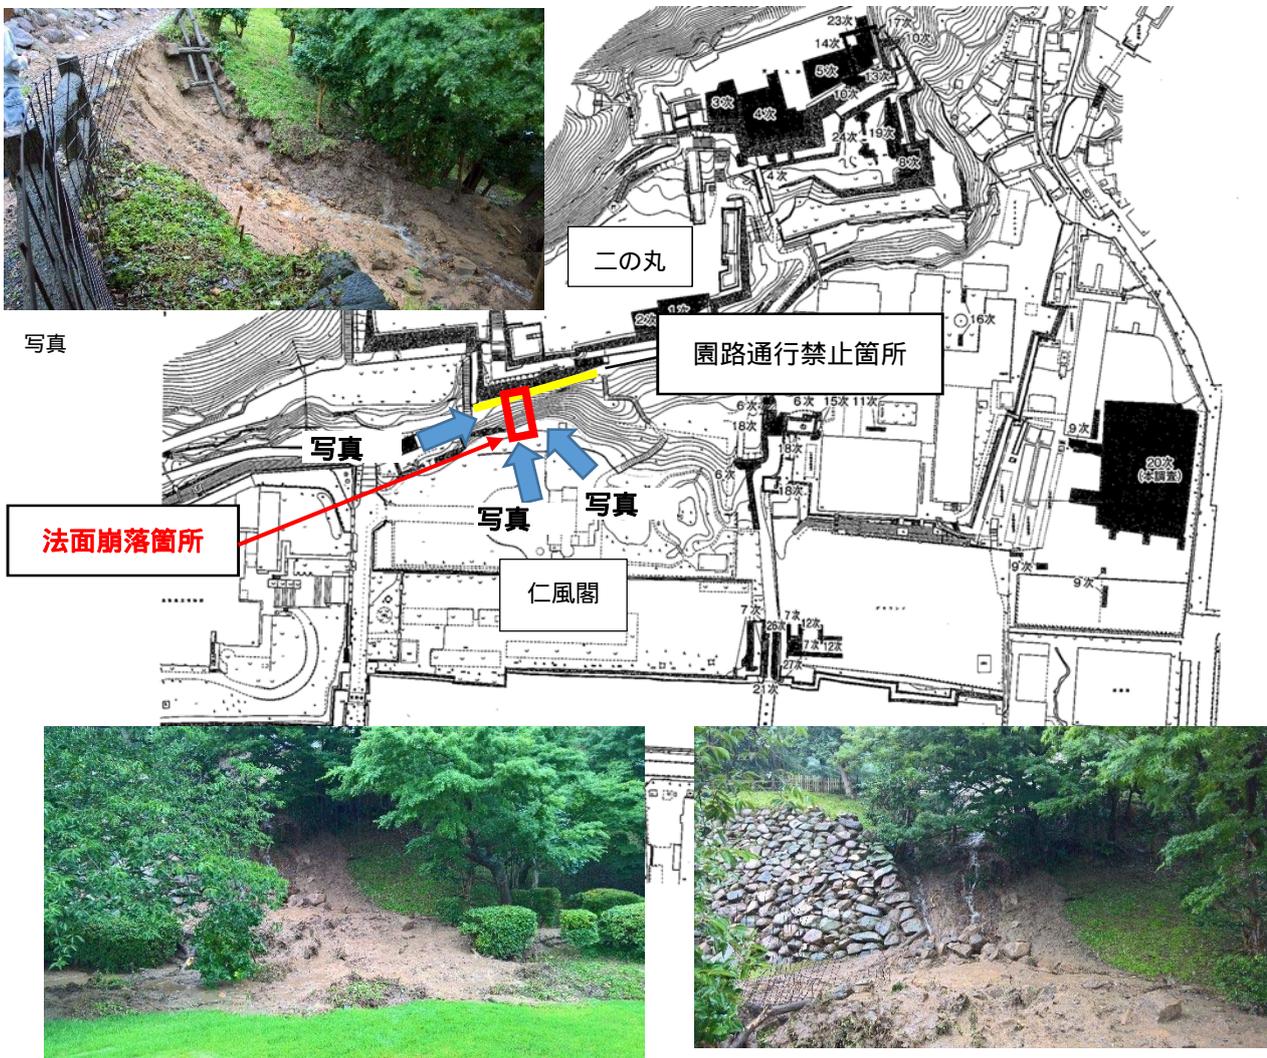
(1) 山下ノ丸

- ・重要文化財仁風閣の敷地内にあたる、二の丸下方の法面が崩落(高さ約10m、最大幅約9m)。
- ・二の丸石垣下を通る園路の一部と手すり(擬木)が合わせて崩落。
- ・石垣及び仁風閣の外壁に被害はなかった。

- ・二の丸石垣下の園路を通行禁止とした。
- ・仁風閣の敷地内に流れ出した土砂の周辺を立ち入り禁止とした。
- ・流れ出した土砂の撤去作業を実施。現在、崩落した法面をシートで覆っている。さらなる崩落防止のため、法面裾部等に大型土嚢を設置予定。
- ・史跡のき損届を文化庁に提出予定。

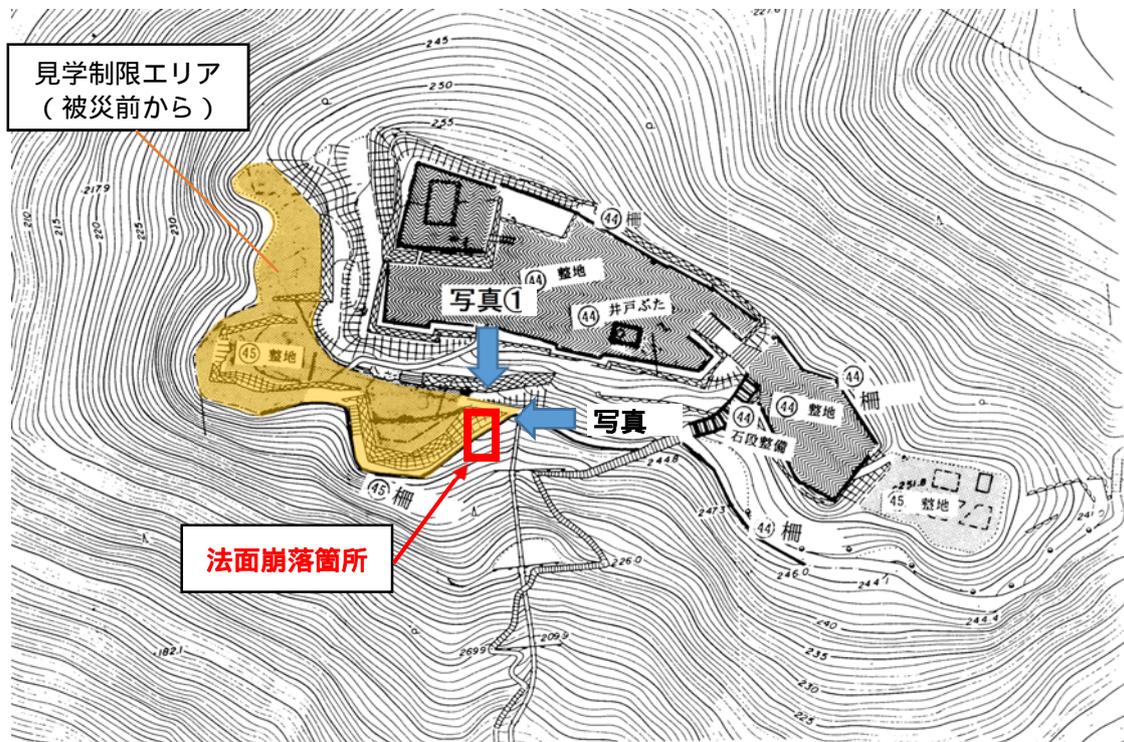
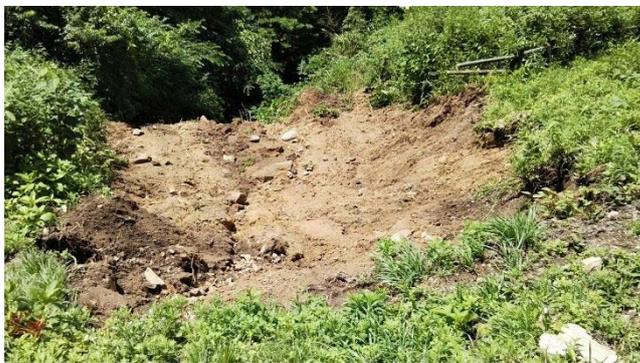
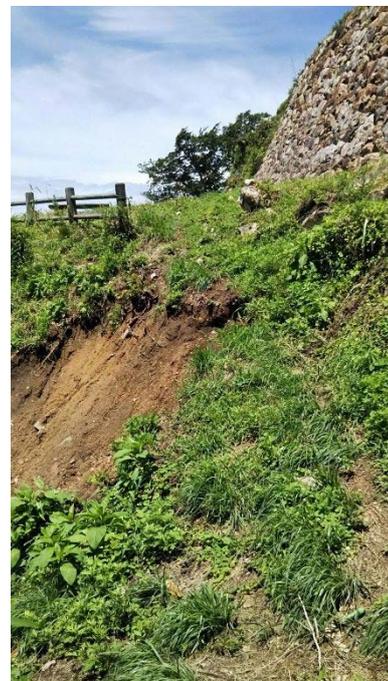
(2) 山上ノ丸

- ・本丸下方の法面が崩落（高さ約10m、最大幅約10m）。
- ・石垣に被害はなかった。
- ・崩落箇所は被災前から見学が制限（立入禁止）されていたエリアであり、見学者への影響はない。

- ・今後、植生マット等で崩落箇所を強化する予定。

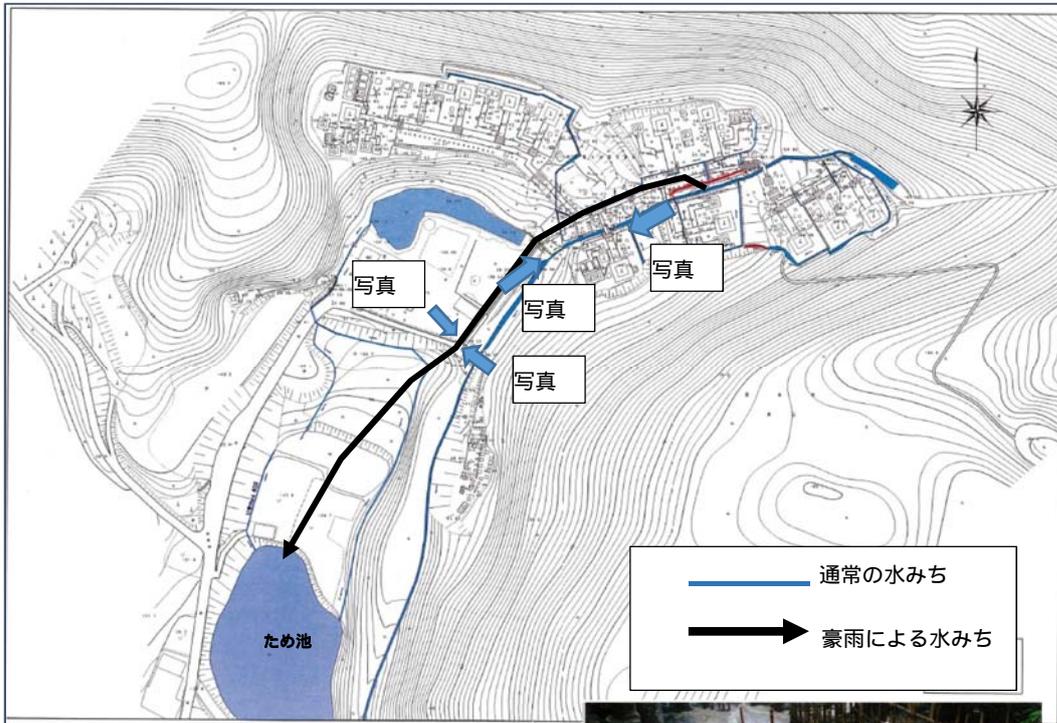
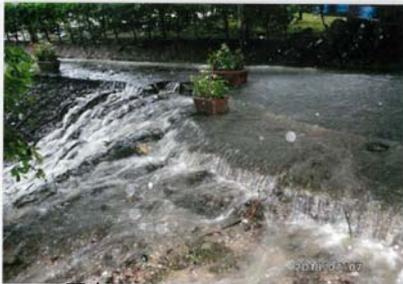
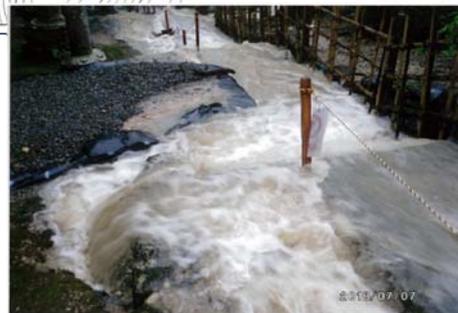
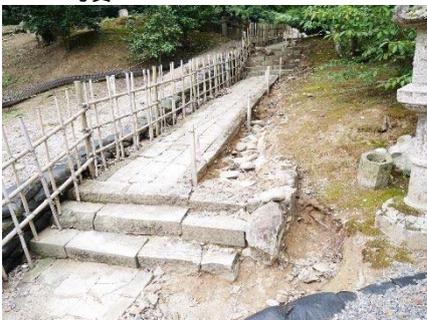
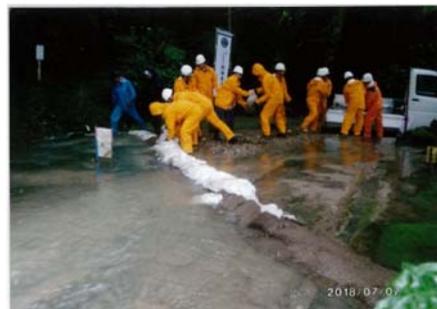
2 史跡 鳥取藩主池田家墓所

水路が土砂で埋まり、水路から水が溢れ、参道上及び参道脇を流れ、通常は雨水が流れ込まないため池に雨水が大量に流れ込んだ。

ため池が満水に近づき、決壊と隣家への被害が懸念されたため、土嚢を積んでため池への雨水の流入を防いだことから、決壊・隣家への被害はなかった。

- ・石敷参道脇の地面が洗掘され、敷石の崩落の危険性。
- ・参道敷石の浮きや土砂の堆積が見られる。

- ・水路の浚渫を実施し、流れの障害物（土嚢、黒パイプ等）を撤去した。
- ・参道脇の洗掘部分の応急補修を行った。
- ・史跡のき損届を文化庁に提出予定。

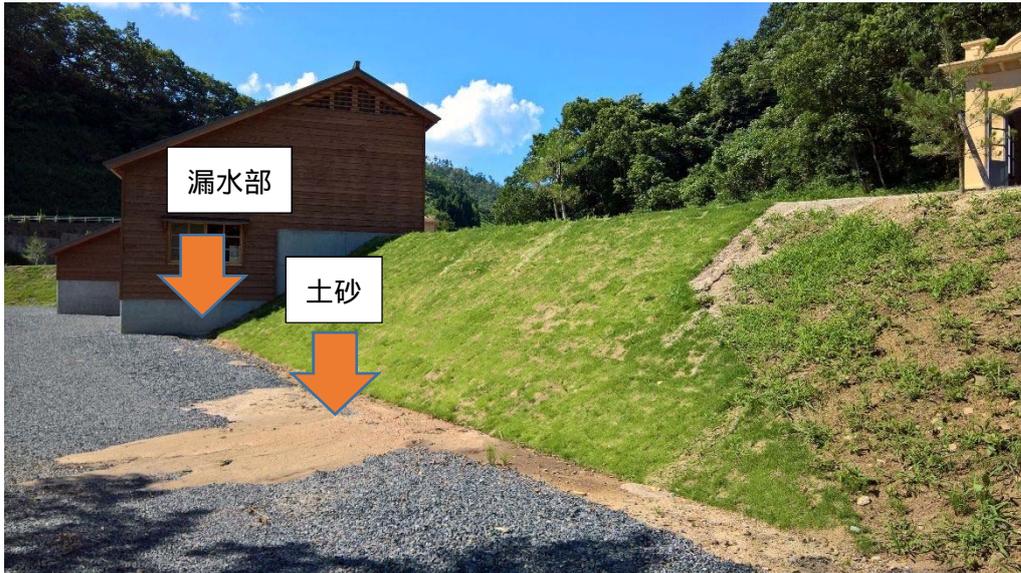
3 重要文化財旧美歎水源地水道施設

- ・整備中のガイダンス施設の排水路が目詰まりし、路盤面にオーバーフローして若干の土砂堆積・洗堀が生じた。

- ・土砂を撤去し、目詰まりした排水路を復旧する。あわせて目詰まり対策を講じる。

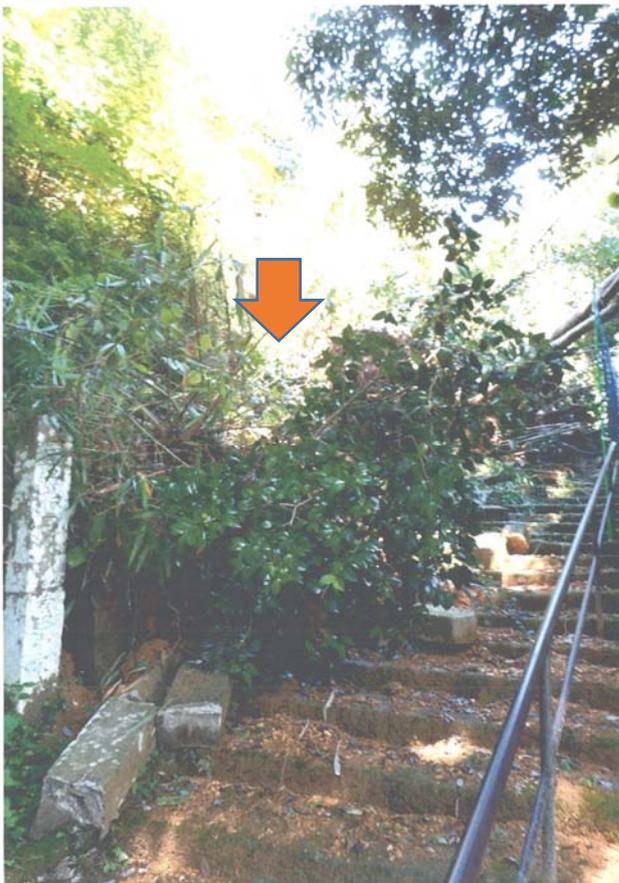
4 登録記念物 摩尼山

- ・仁王門上で参道側面の法面が崩壊し、倒木が参道を塞いでいるほか、石造物・石段が土砂で埋まり毀損

- ・参道石段については、安全確保と通行のための応急対応(倒木・土砂の撤去)を所有者において実施
