定例教育委員会資料	
平成２９年5月２６日	
担 当 課	文化財課

鳥取市歴史博物館空調機ヒートポンプチラー修理に係る６月補正について

空冷チラー冷水熱交換器冷媒ガス漏れ写真

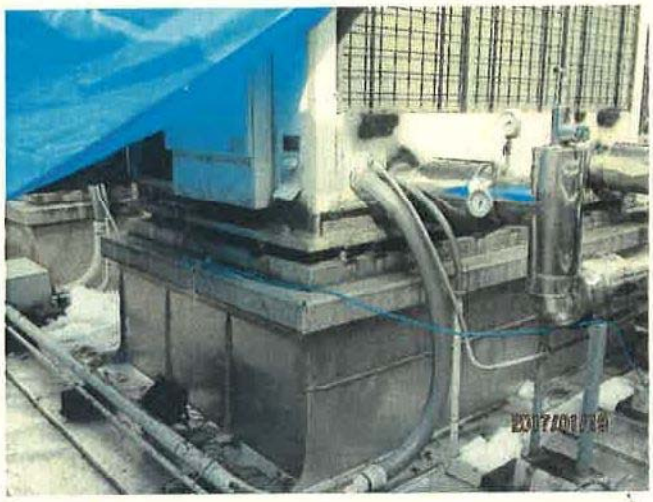
空冷チラー1号機

窒素ガス充填

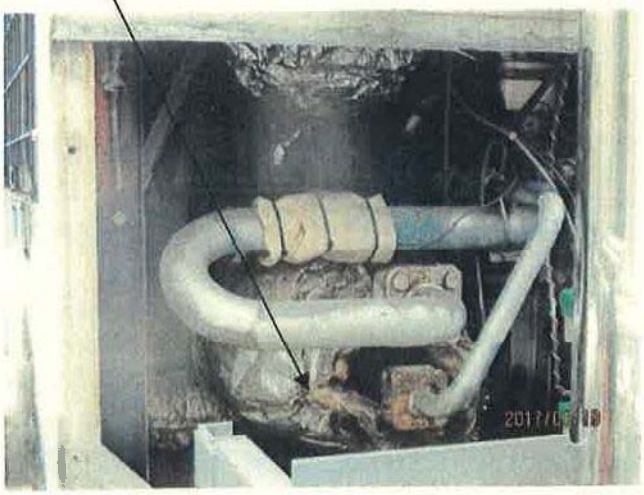
冷水熱交換器

平成２８年１２月１９日に２台のヒートポンプチラーのうち１台が低圧異常が発生し停止した。原因は、冷水熱交換器が腐蝕し穴が空いたことにより冷媒ガスが漏れたことによるもの。

冷水熱交換器冷媒ガス漏れ

気温が上昇する夏季までに復旧する必要があり、部品発注から３カ月後に納品できる見込であるため、指定管理者の修繕として４月に部品を発注し、負担金で対応することとした。
