通学路対策予定・対策検討箇所図（鳥取市・宝木小学校） その1

通学路対策予定・対策検討箇所図（鳥取市・宝木小学校） その2

通学路対策予定・対策検討箇所図（鳥取市・宝木小学校） その3

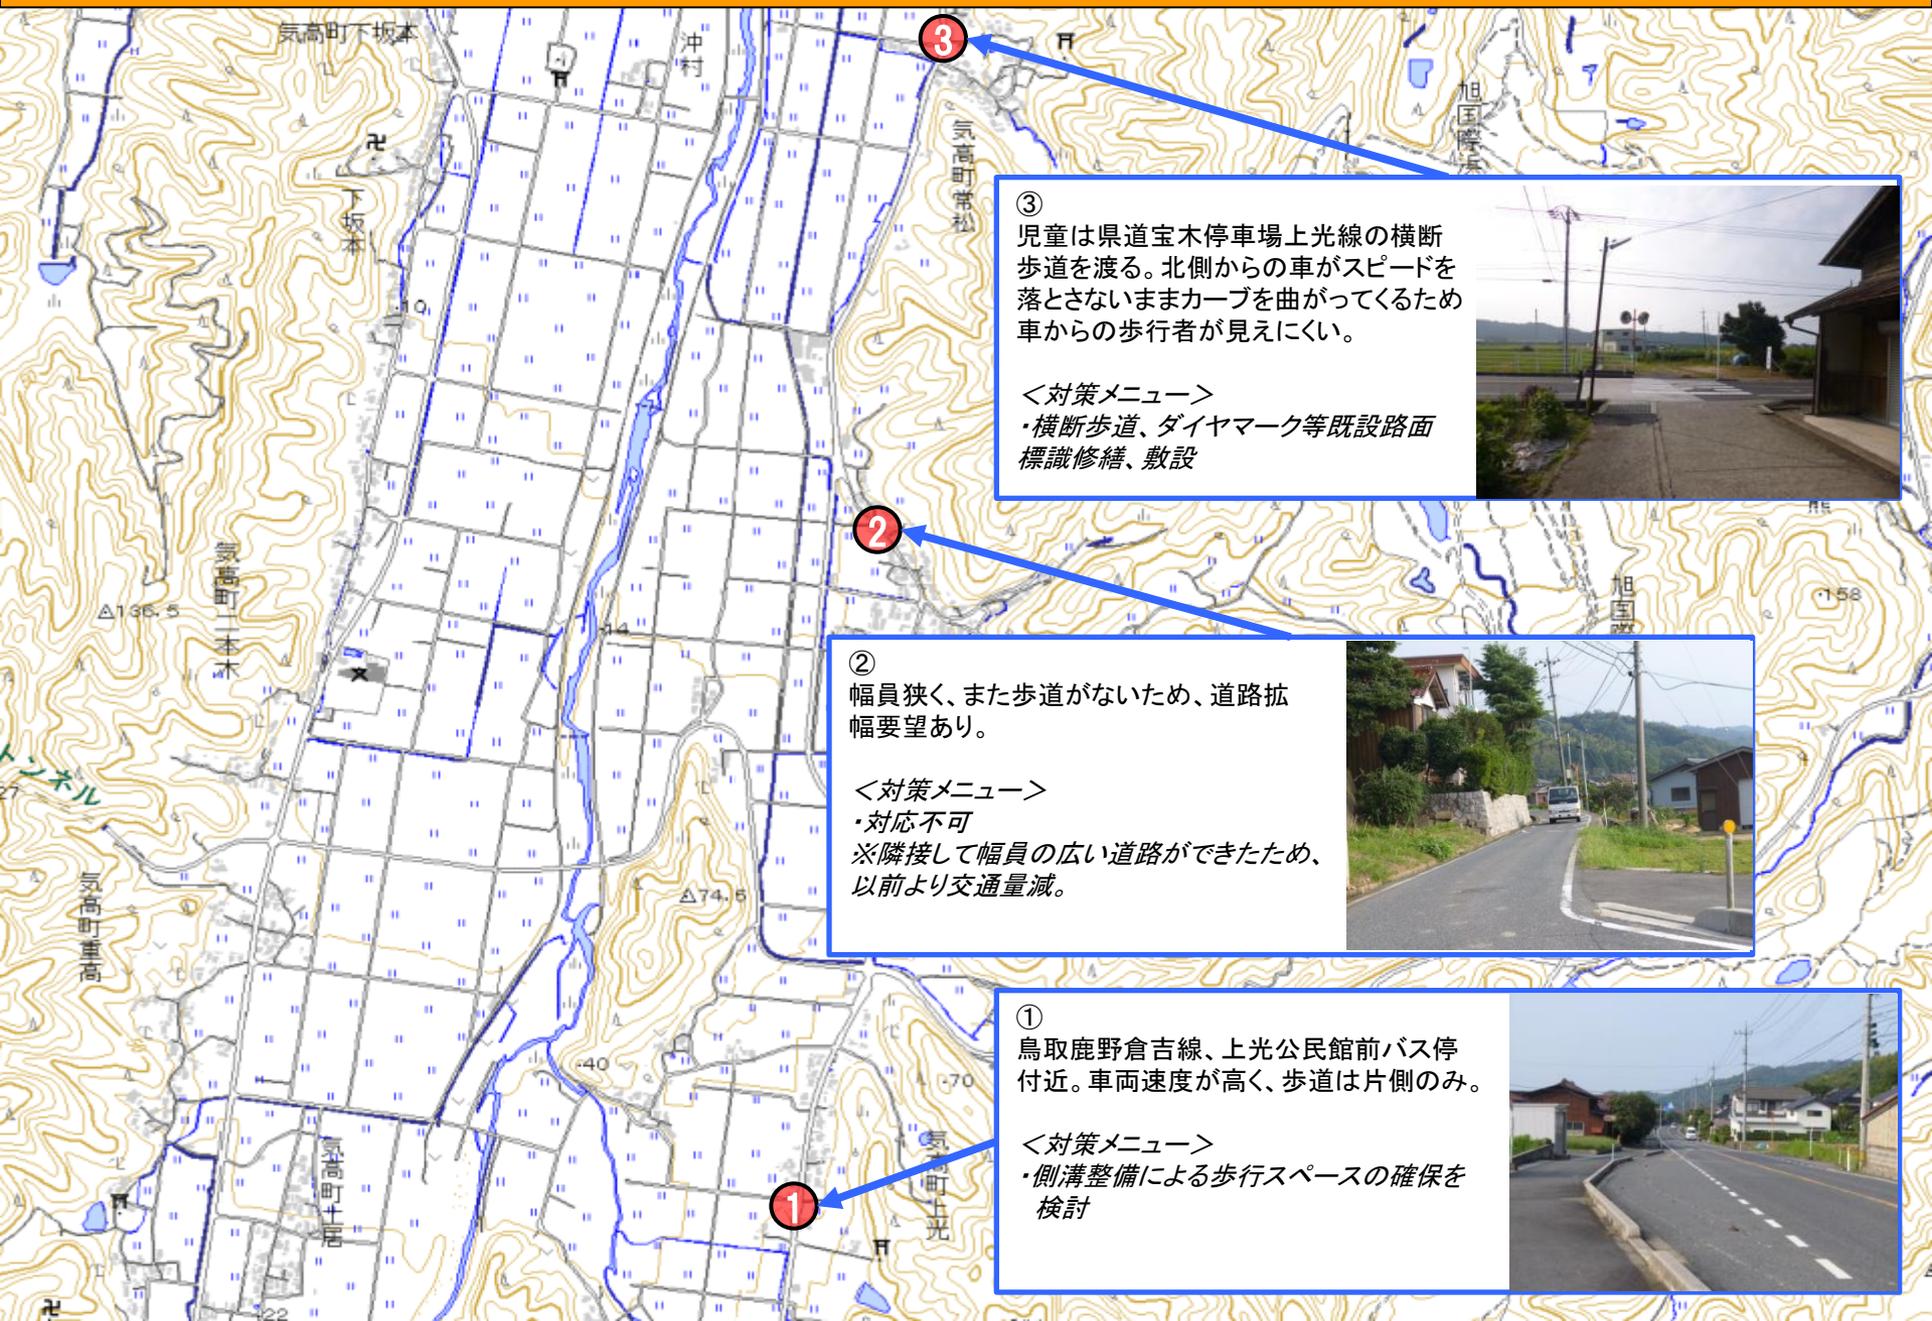
③
児童は県道宝木停車場上光線の横断歩道を渡る。北側からの車がスピードを落とさないままカーブを曲がってくるため車からの歩行者が見えにくい。

②
幅員狭く、また歩道がないため、道路拡幅要望あり。

①
鳥取鹿野倉吉線、上光公民館前バス停付近。車両速度が高く、歩道は片側のみ。

<対策メニュー>
・横断歩道、ダイヤモンドマーク等既設路面標識修繕、敷設

<対策メニュー>
・対応不可
※隣接して幅員の広い道路ができたため、以前より交通量減。

<対策メニュー>
・側溝整備による歩行スペースの確保を検討

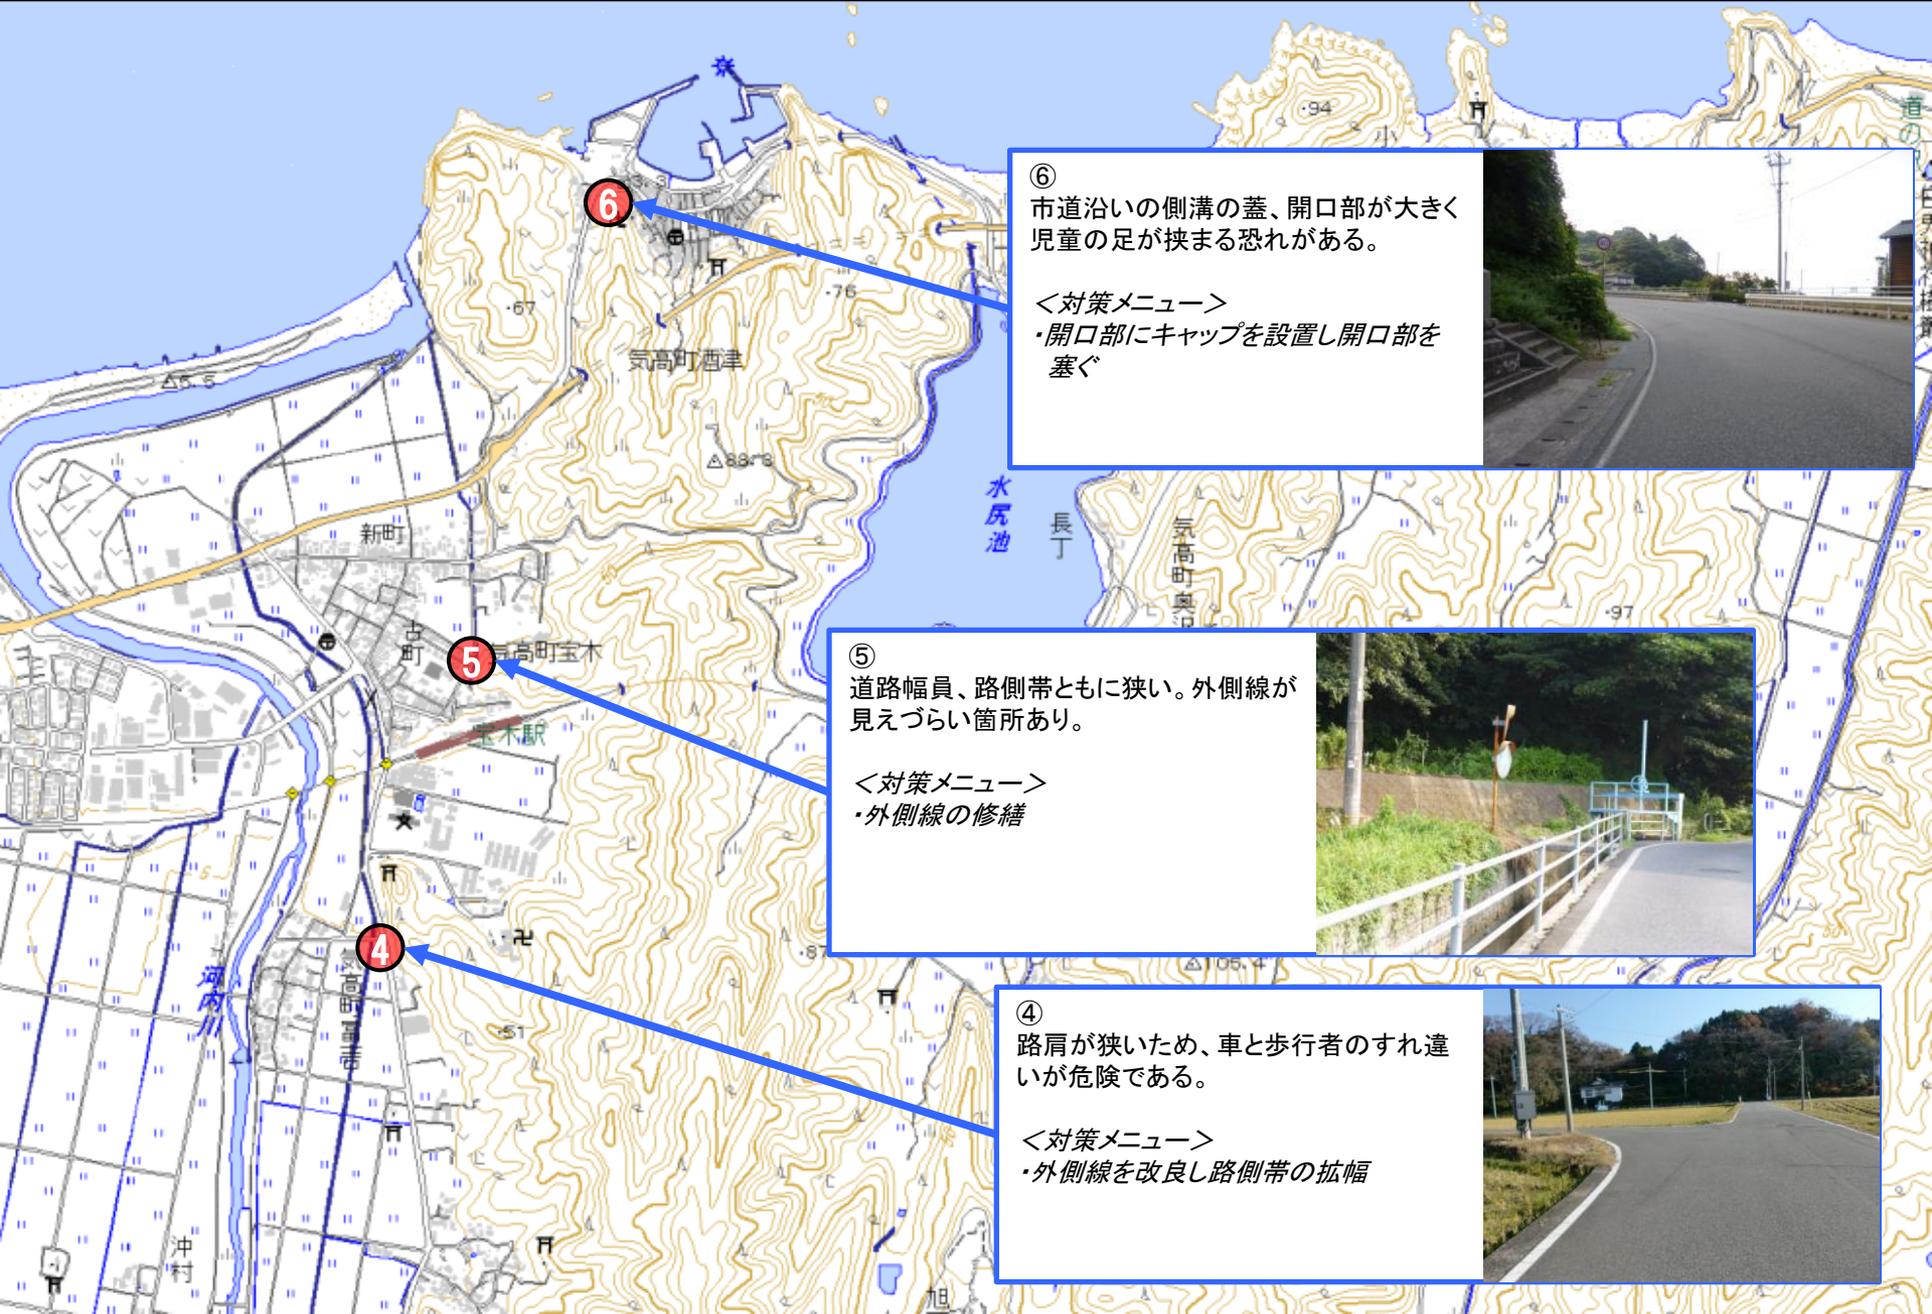
⑥ 市道沿いの側溝の蓋、開口部が大きく児童の足が挟まる恐れがある。

⑤ 道路幅員、路側帯ともに狭い。外側線が見えづらい箇所あり。

④ 路肩が狭いため、車と歩行者のすれ違いが危険である。

<対策メニュー>
・開口部にキャップを設置し開口部を塞ぐ

<対策メニュー>
・外側線の修繕

<対策メニュー>
・外側線を改良し路側帯の拡幅

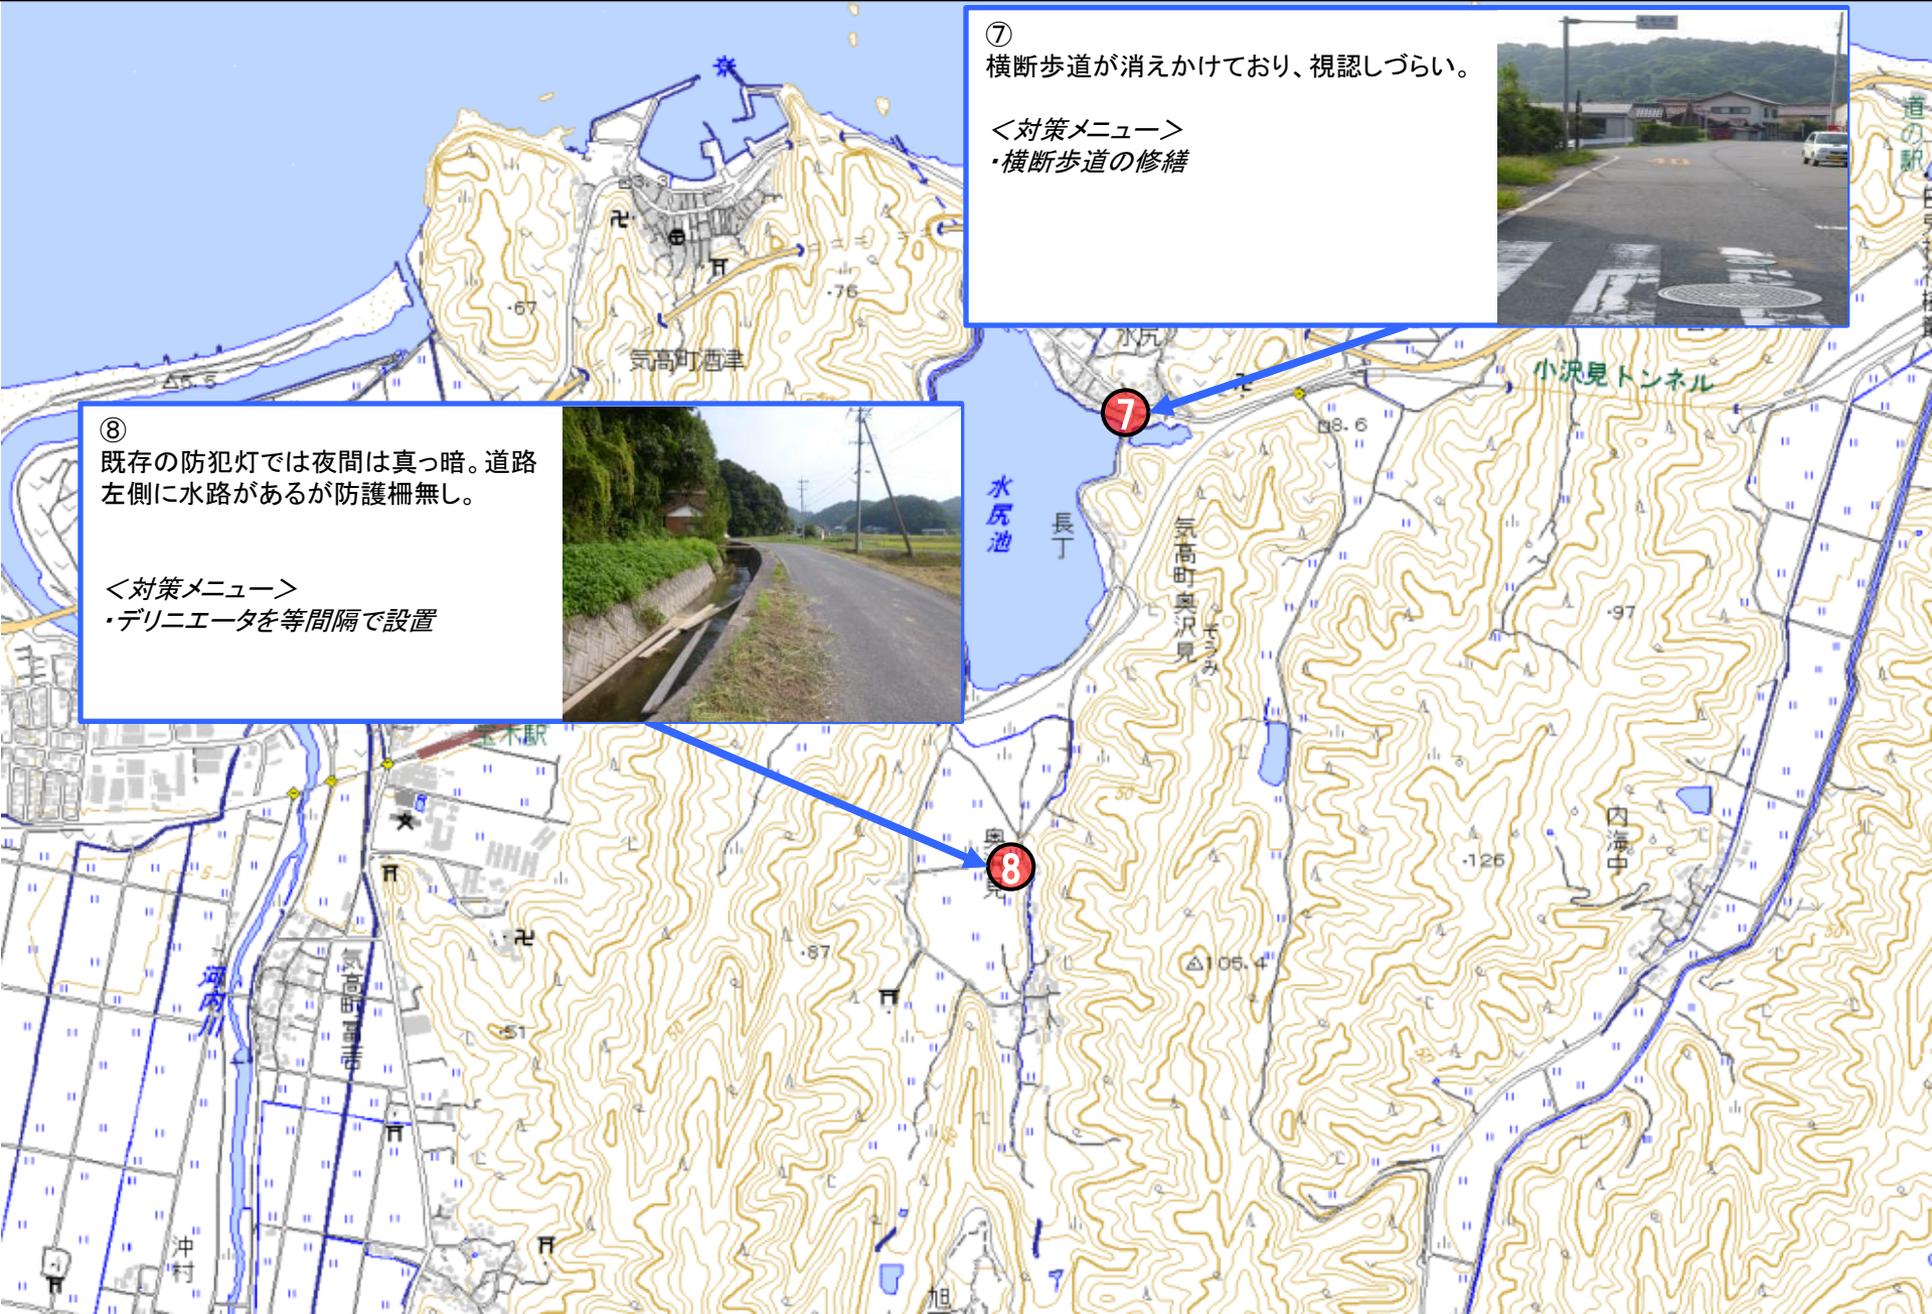
⑦
横断歩道が消えかけており、視認しづらい。

⑧
既存の防犯灯では夜間は真っ暗。道路左側に水路があるが防護柵無し。

- ＜対策メニュー＞
・横断歩道の修繕

- ＜対策メニュー＞
・デリニエータを等間隔で設置
