通学路対策予定・対策検討箇所図（鳥取市・中ノ郷中学校） その1

通学路対策予定・対策検討箇所図（鳥取市・中ノ郷中学校） その2

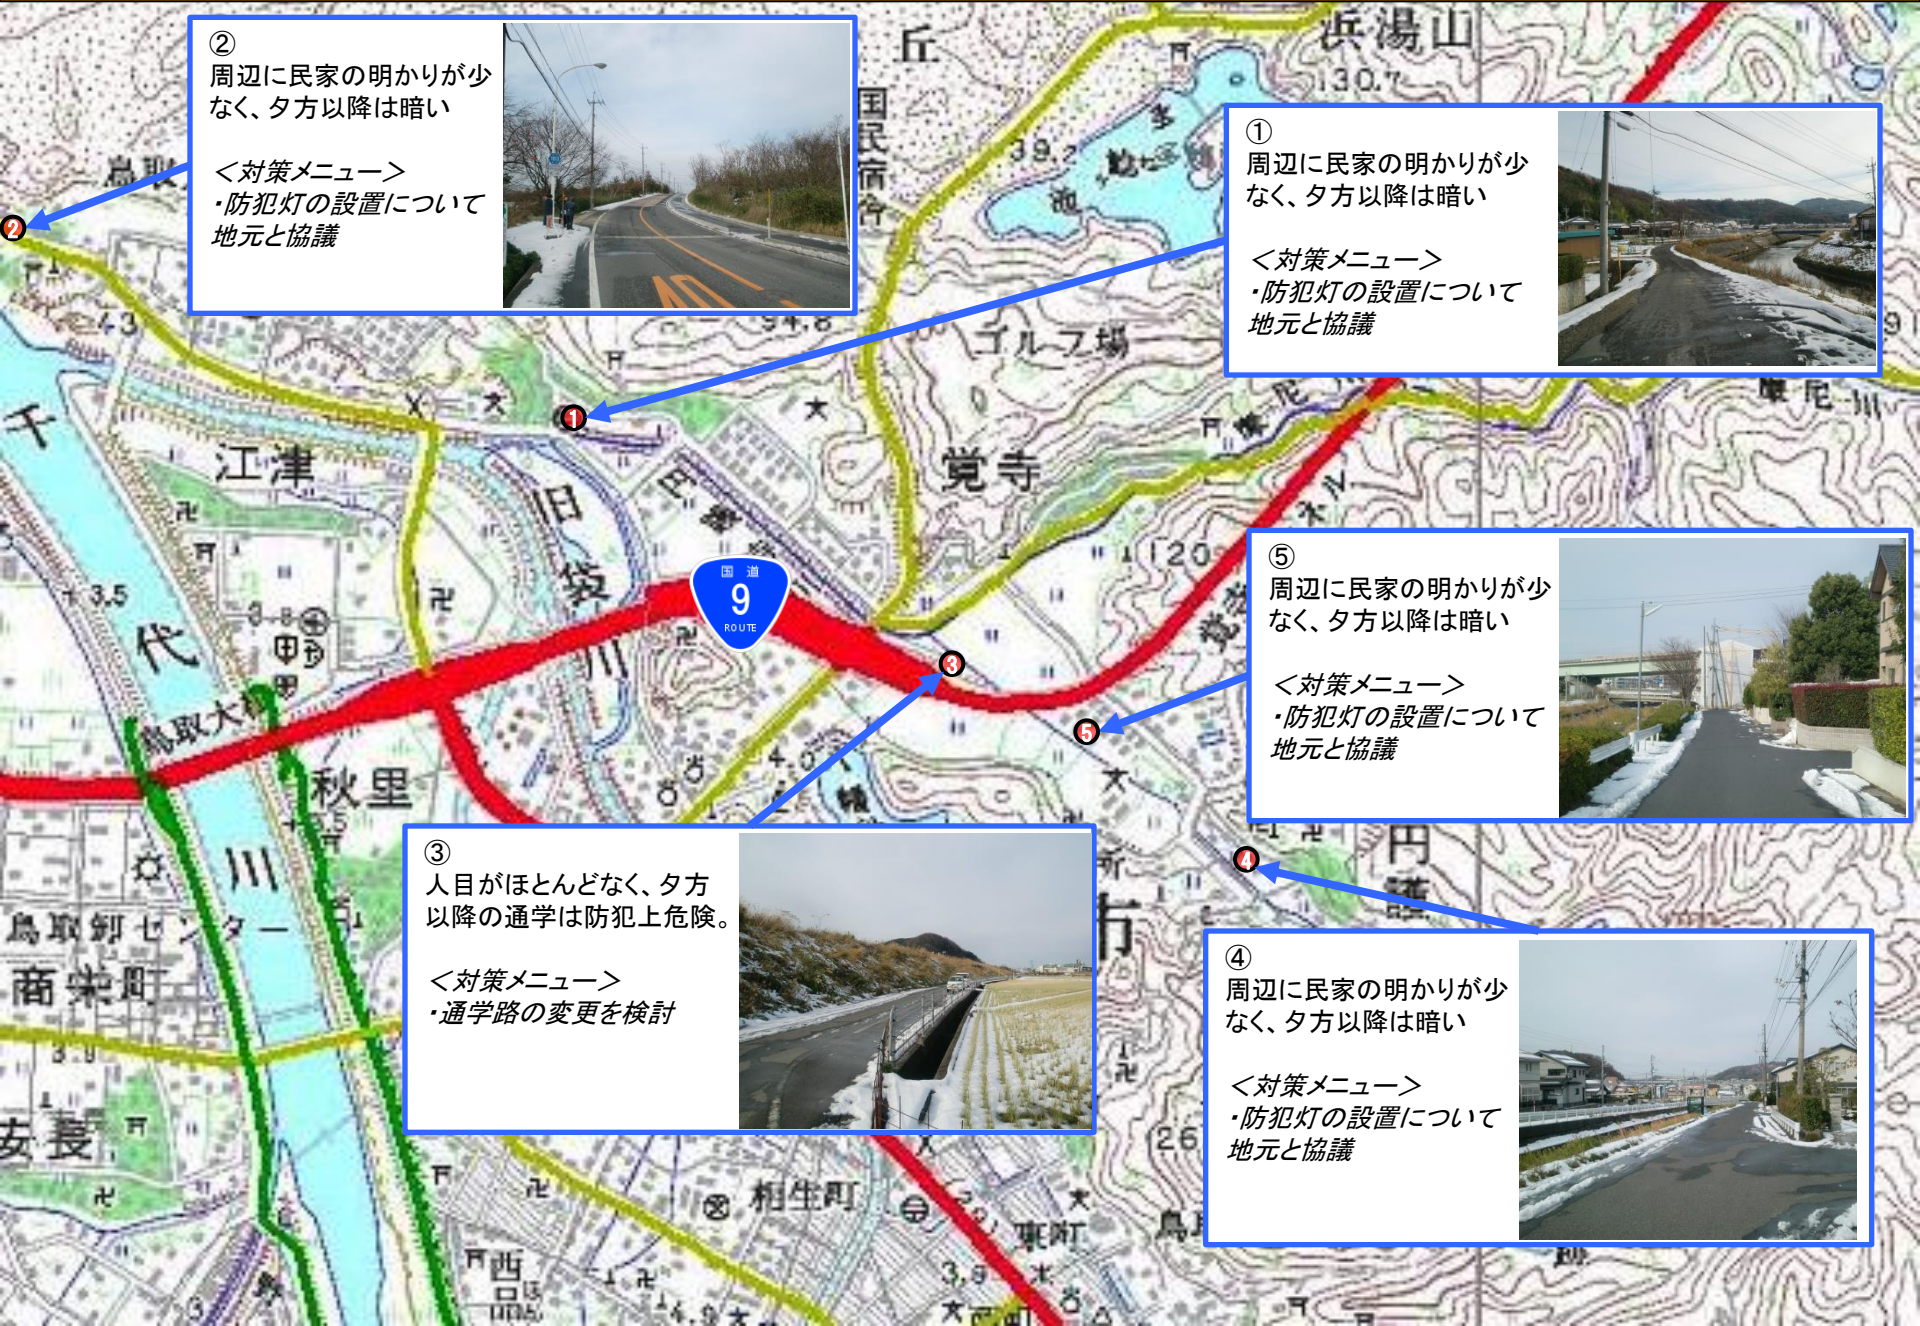
②
周辺に民家の明かりが少なく、夕方以降は暗い

①
周辺に民家の明かりが少なく、夕方以降は暗い

⑤
周辺に民家の明かりが少なく、夕方以降は暗い

③
人目がほとんどなく、夕方以降の通学は防犯上危険。

④
周辺に民家の明かりが少なく、夕方以降は暗い

<対策メニュー>
・防犯灯の設置について
地元と協議

<対策メニュー>
・通学路の変更を検討

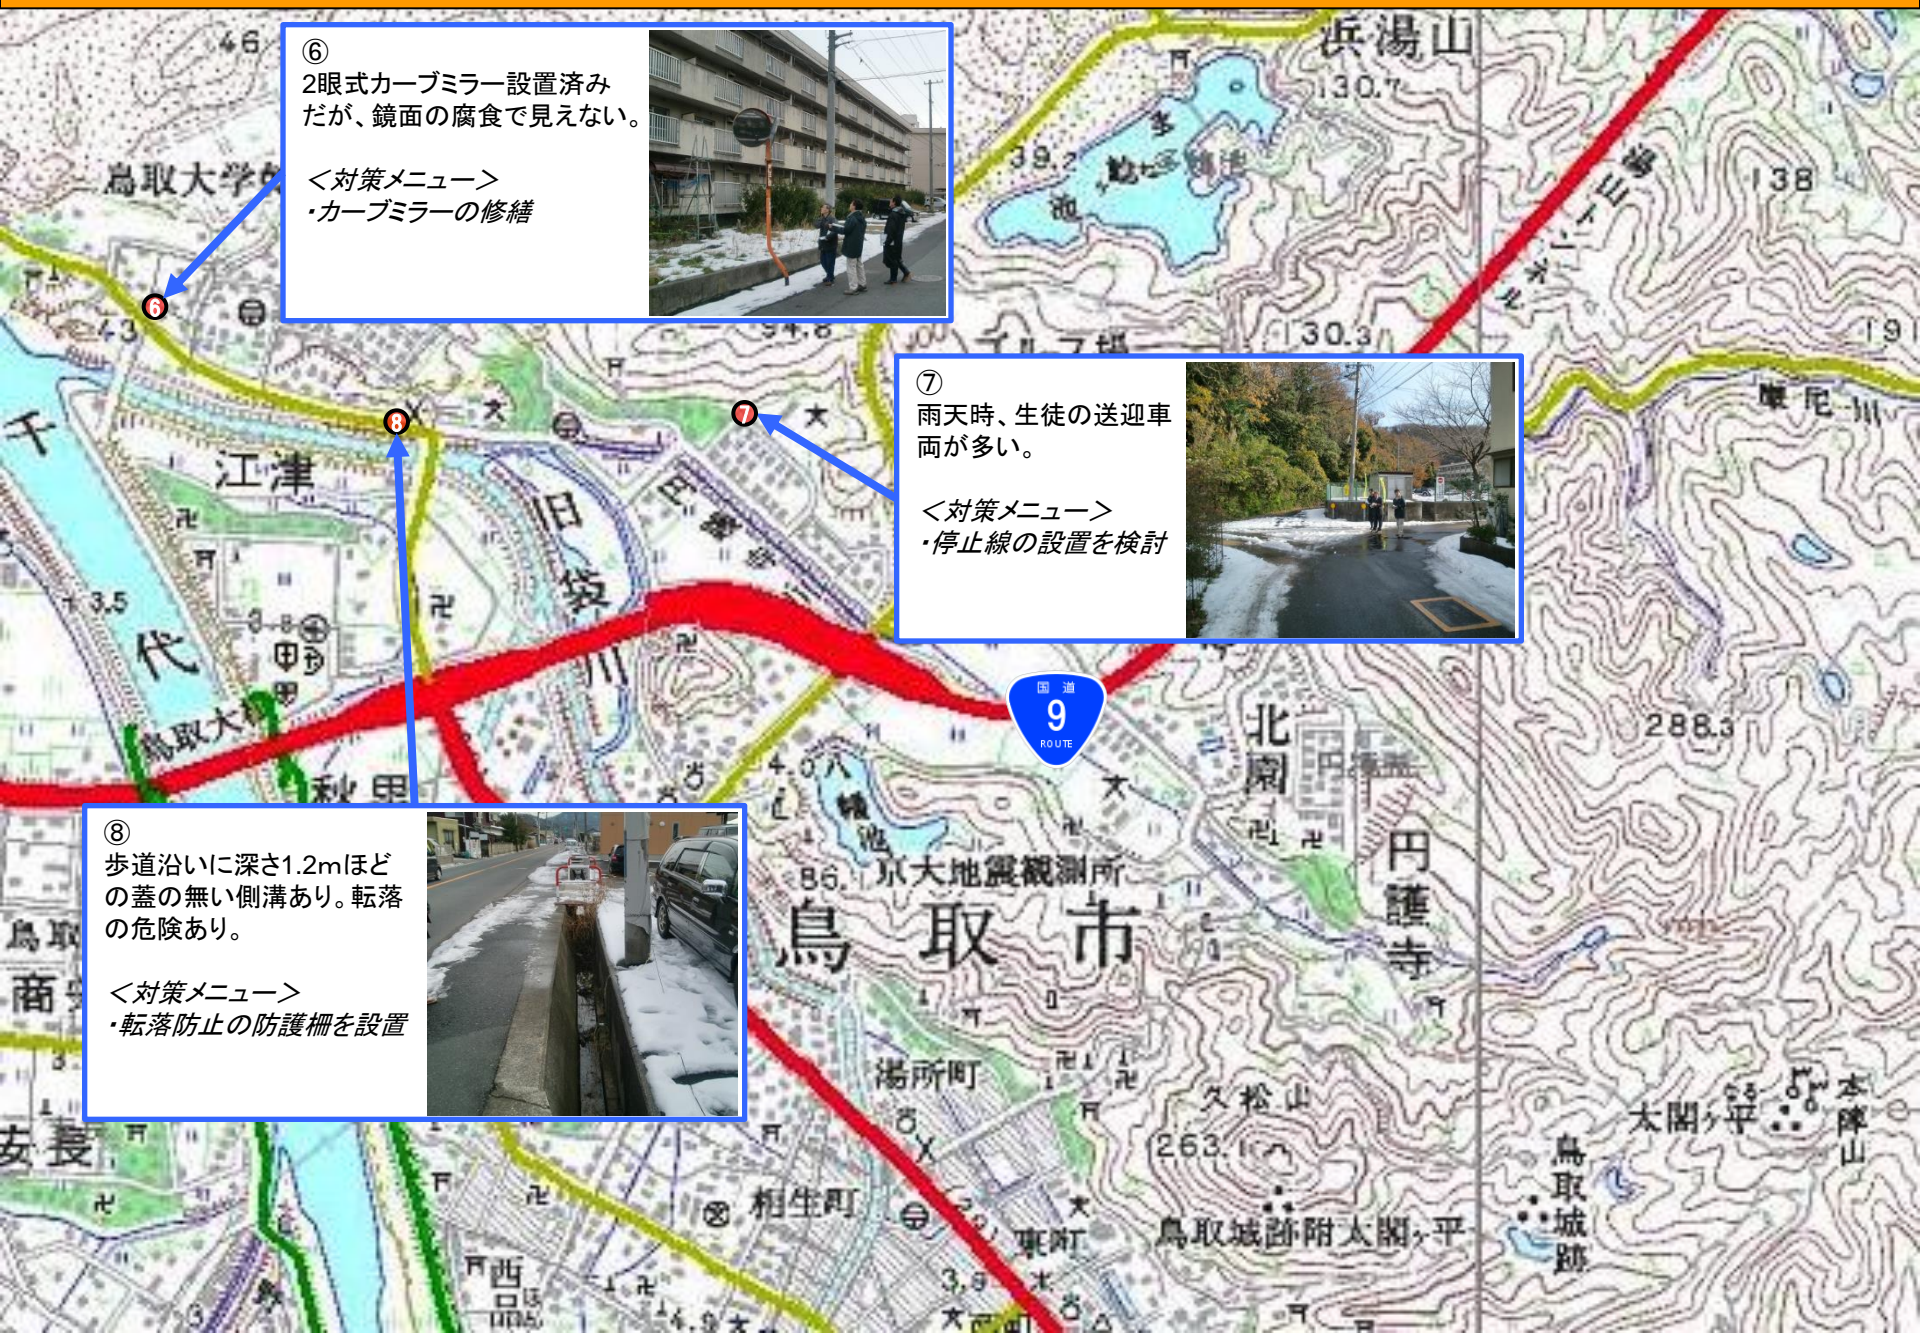
⑥
2眼式カーブミラー設置済みだが、鏡面の腐食で見えない。

⑦
雨天時、生徒の送迎車両が多い。

⑧
歩道沿いに深さ1.2mほどの蓋の無い側溝あり。転落の危険あり。

＜対策メニュー＞
・カーブミラーの修繕

＜対策メニュー＞
・停止線の設置を検討

＜対策メニュー＞
・転落防止の防護柵を設置
