重要文化財旧美歎水源地水道施設 保存活用計画

平成 26 年 3 月

鳥取市教育委員会

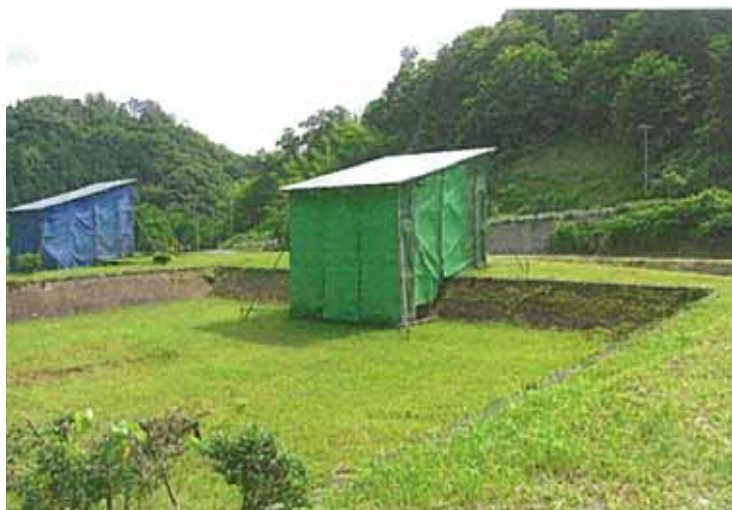
一号濾過池外観

7,9,11,13		一号～四号濾過池	
部分の設定		保存の状況	
単位	区分	部位	
構造物	外観	擁壁	縁石に風化による劣化・損傷が見られる。目地に雑草が生えるなど擁壁全体に経年劣化は見られるが、全体としては旧状を維持している。
		底部	濾過材がそのまま残されている。 二号・三号は一定の水量が保たれており、水草等が繁茂した状態である。 一号・四号は水は溜まらない状態となっており、濾過材の表面が雑草で覆われている。水吐部に部分的な欠損が見られる。
		装置	山裾側取水バルブの制御ハンドルの取付部が残されている。オーバーフローを吐き出すための鉄管が装着されている。いずれも腐食しており、制御ハンドルは稼働しない。

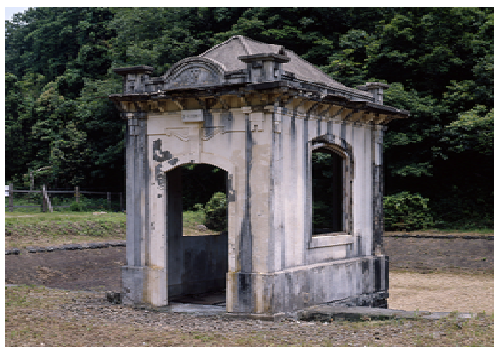
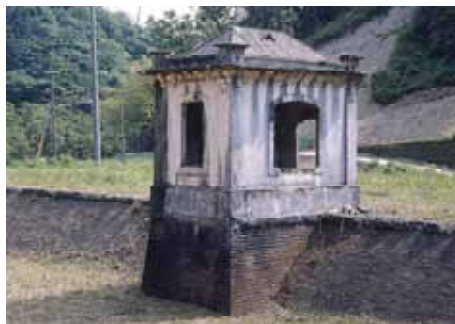
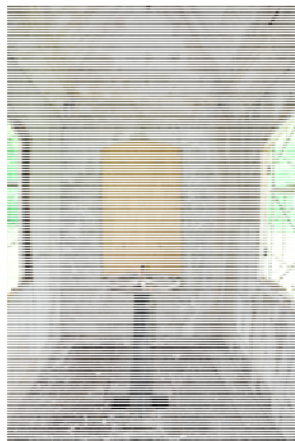
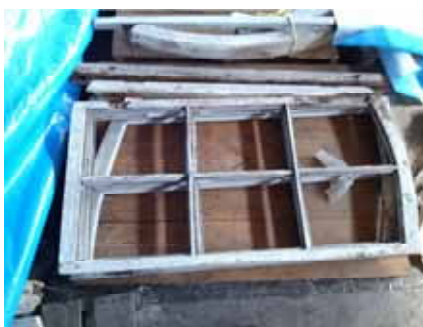
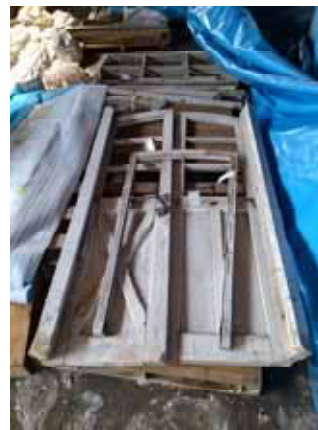
附属制水井（写真は一号）

8,10,12,14		一号～四号濾過池 附属制水井	
部分の設定			保存の状況
単位	区分	部位	
建築物 (制水井上屋)	外観	屋根	塗装の劣化・モルタルの剥離・剥落等が全体に広がっており、庇・パラペットでは鋼材の露出が認められる。 雨樋は機能していない。 露出鋼材は腐蝕が進行している。その他に屋根ガラの腐蝕が認められる。 塗装も全体に劣化している。
		外壁	開口部周囲、柱形面にモルタルの剥離・鋼材の露出が認められ、鋼材の腐食が進行している状態である。腐食した鋼材の爆裂により壁面が破壊され、二号附属制水井では壁に大きな穴が空いている。 塗装も全体に劣化している。塗色等は昭和2年の施工時のものと異なる。
		扉	木製で劣化が激しいため、指定地外で別置保管している。
		窓	木製で劣化が激しく、ガラス部の欠損も認められるため、指定地外で別置保管している。
	室内	天井	格子状や網状のひび割れが認められ、モルタルの浮きや鋼材の露出が部分的に認められる。 露出鋼材は腐蝕が進行している。
	内壁	全面的に格子状や網状のひび割れおよび鋼材の露出が認められる。 モルタルの剥落が一部で認められ、特に二号では腰壁モルタルのはく落も部分的に認められる。露出鋼材は腐蝕が進行している。	
構造物	外観	躯体	本体コンクリート、濾過池側外壁の煉瓦張りとも、大きな劣化は見られない。 上屋の基礎を兼ねる、縁部の石材に劣化が見られる。
		装置	樋門の金属部品の腐食が見られるほか、浄水弁の操作ハンドル等に劣化が見られ、固着している。排水弁のバルブについては、排水井から状態を確認できる二号を除き状態は不明である。
		鉄蓋	制水井本体の縁部石とともに床を構成している。表面の腐食が進行し、蝶番が固着している。

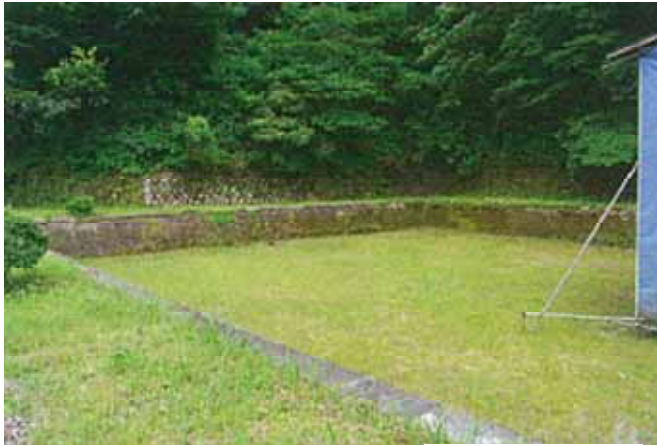
五号濾過池外観

15		五号濾過池	
部分の設定			保存の状況
単位	区分	部位	
構造物	外観	擁壁	縁石は他4基と石材が異なるため健全な状態である。山側に面した側壁に水平方向に大きく亀裂が生じているほか、目地に雑草が生えるなど全体に経年劣化は見られるが、全体としては旧状を維持している。
		池内	濾過材がそのまま残されている。水は溜まらない状態となっており、濾過材の表面が雑草で覆われている。
		装置	山裾側取水バルブ装置の取付部が残されている。ハンドル装置が現存しており、現地保管されている。

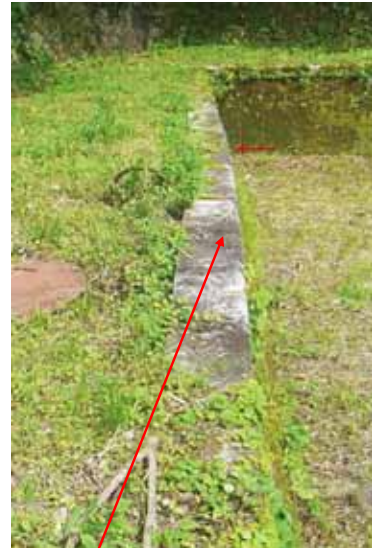
天端及び側壁の変位(孕み)

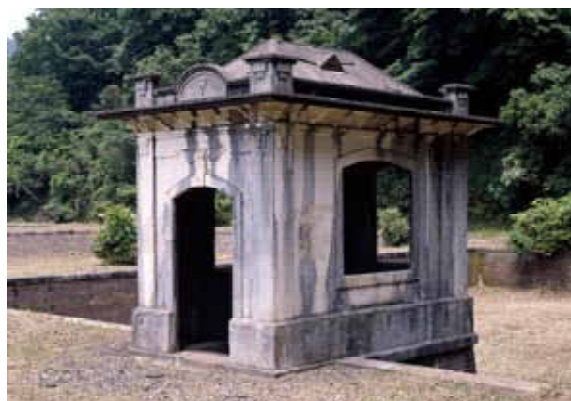
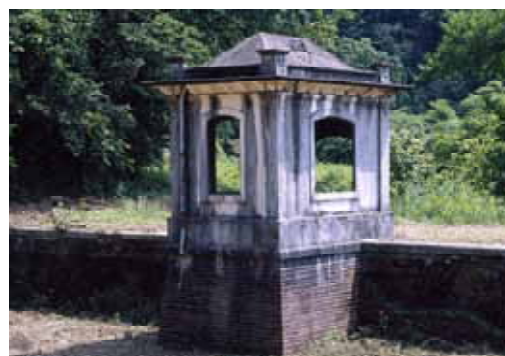
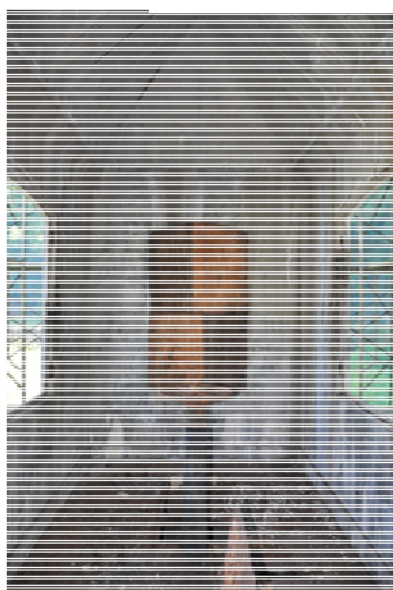
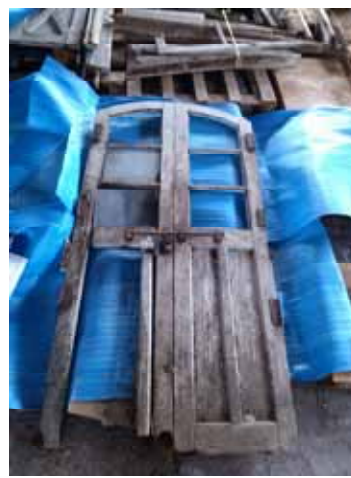
16		五号濾過池制水井	
部分の設定			保存の状況
単位	区分	部位	
建築物 (制水井上屋)	外観	屋根	塗装の劣化・モルタルの剥離・剥落等が全体に広がっており、庇・パラペットでは鋼材の露出が認められる。雨樋は機能していない。塗装も全体に劣化している。
		外壁	開口部周囲、柱形および梁型面に軸方向のひび割れが認められ、全体にエフロレッセンスを伴っている。塗装も全体に劣化している。
		扉	木製で劣化が激しいため、指定地外で別置保管している。
		窓	木製で劣化が激しく、ガラス部の欠損も認められるため、指定地外で別置保管している。
	室内	天井	全面的に格子状や網状のひび割れが認められ、鋼材の露出が全面的に認められた。露出鋼材は腐蝕が進行している状況である。また、モルタルのはく落が一部で認められる。
		内壁	全面的に格子状や網状のひび割れ、開口部ひび割れが認められ、エフロレッセンスを伴う。また、モルタルの浮きも全面的に認められる。
構造物	外観	躯体	本体コンクリート、濾過池側外壁の煉瓦張りとも、大きな劣化は見られない。上屋の基礎を兼ねる、縁部の石材に劣化が見られる。
		装置	樋門の金属部品の腐食が見られるほか、浄水弁の操作ハンドル等に劣化が見られ、固着している。排水弁のバルブについては、排水井から状態を確認できる。
		鉄蓋	制水井本体の縁部石とともに床を構成している。表面の腐食が進行し、蝶番が固着している。

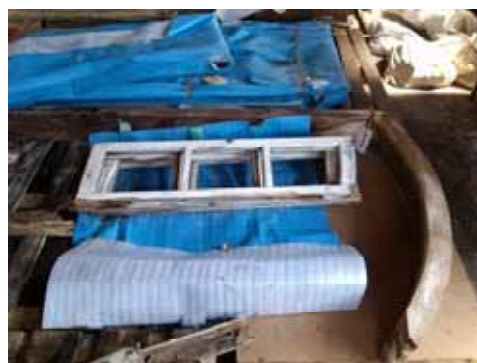
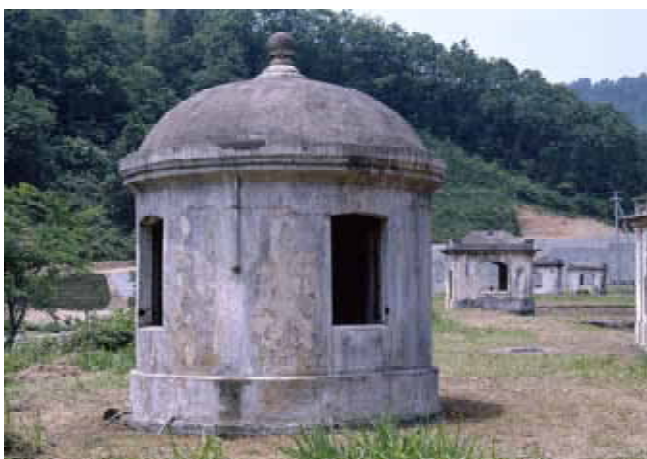
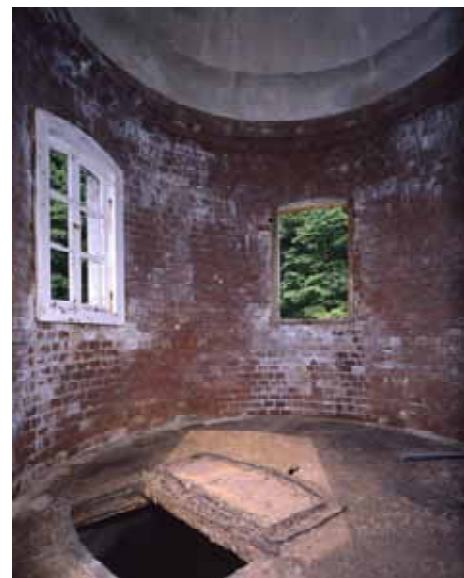
17		接合井		保存の状況
部分の設定				
単位	区分	部位		
建築物	外観	屋根	縦方向のひび割れが部分的に認められ、補修跡部分で全面的に浮きが認められる。また、屋根飾り部分のモルタルの割れやはく落、鋼材露出が一部で認められる。現状の塗装は当初のものとは異なる。	
		外壁	壁全周の水平ひび割れや開口部周囲にひび割れ、浮きや塗装剥がれが部分的に認められた。また、開口部分や出入口部分の壁小口に欠損が認められる。現状の塗装は当初のものとは異なる。	
	室内	天井	円周状のひび割れや縦方向のひび割れが全体的に認められ、エフロッセンスを伴うものも認められた。また、部分的にモルタルの浮きが認められ、屋根飾り部分では、鋼材の露出が認められる。	
		内壁	煉瓦面にエフロッセンスが部分的に認められる。	
構造物	外観	躯体	土屋の基礎部となっている縁石に風化が見られる。	
		鉄蓋	腐蝕が著しい。

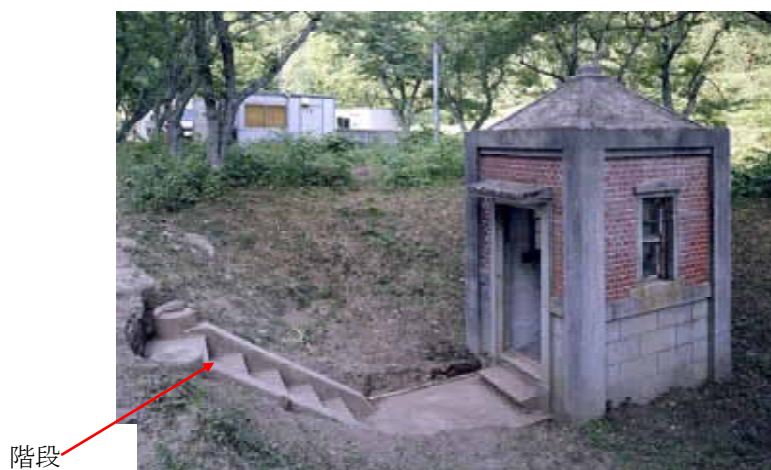
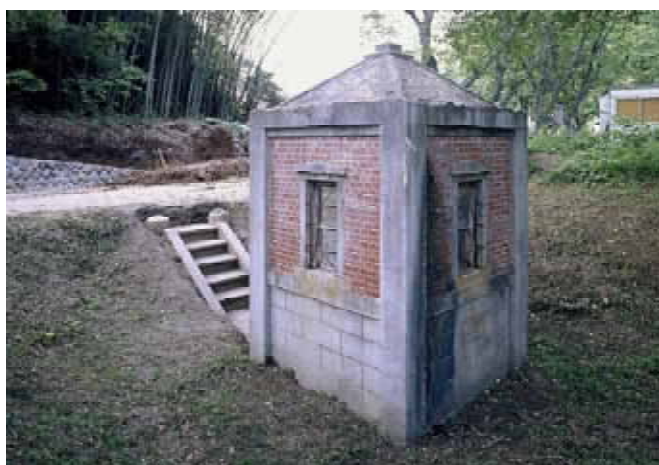
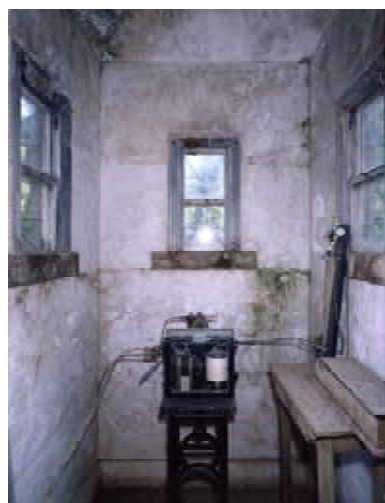
18～19		量水器室・附属階段	
部分の設定			保存の状況
単位	区分	部位	
建築物	外観	屋根	苔が全面的に繁殖しており、モルタルの浮きやひび割れ等の目視確認はできない。
		外壁	煉瓦タイル面、柱形および洗出し仕上げ面に垂直、水平ひび割れが部分的に認められる。 また、タイルおよび洗出し仕上げ面に一部浮き、タイル表面の欠けが部分的に認められる。 その他に木製サッシ枠の腐朽、面格子の腐蝕、樋の破損が認められる。
	室内	天井	全面的に網状のひび割れが認められる。
		内壁	全面的に水平ひび割れ(幅:0.3mm程度)や開口部ひび割れ等が認められ、部分的にモルタルの浮きが認められる。 また、一部、ひび割れ部で漏水跡、さび汁およびエフロレッセンスならびに鋼材の露出が認められる。 内部にはベンチュリーメーターが設置されている。
構造物	外観	階段	一部に割れがみられる。上端部に後代の石段がとりついている。

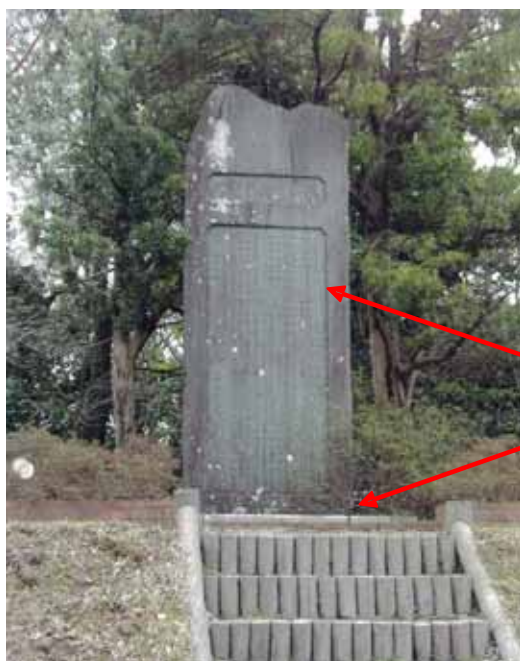
記功碑本体部

20 鳥取水道記功碑			
部分の設定		保存の状況	
単位	区分	部位	
構造物	外観	本体	表面の刻印文字も鮮明であり、目立った損傷は見られない。
		台座	傾きや沈下等の影響は見られない。

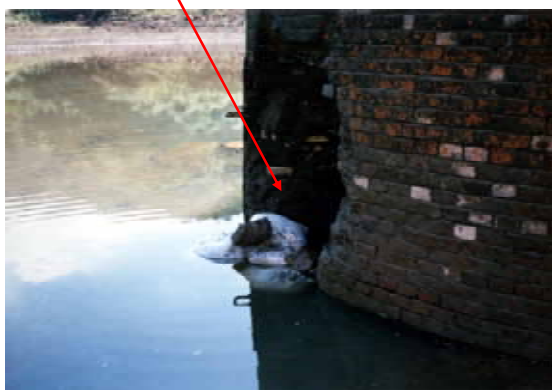
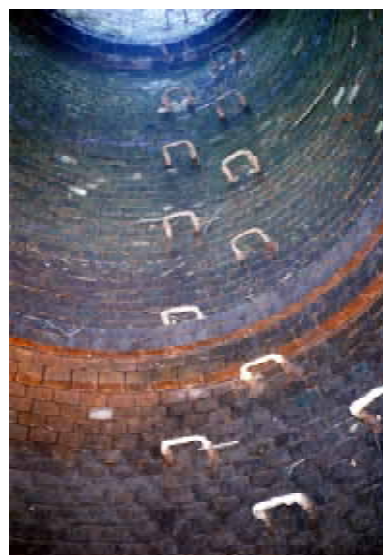
24		取水塔	
部分の設定			保存の状況
単位	区分	部位	
構造物	外観	外壁	記録写真から、取水塔の頂部は全面に崩壊損傷し、その破片が水底部に散乱しているのが見て取れる。また、底部にも崩壊し穴が開いている様子がわかる。
		内壁	記録写真を見る限り、穿かれた穴以外に内壁に大きな損傷は見られない。

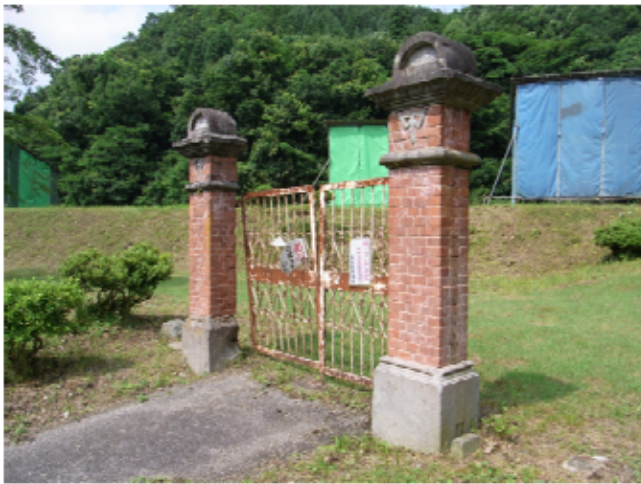
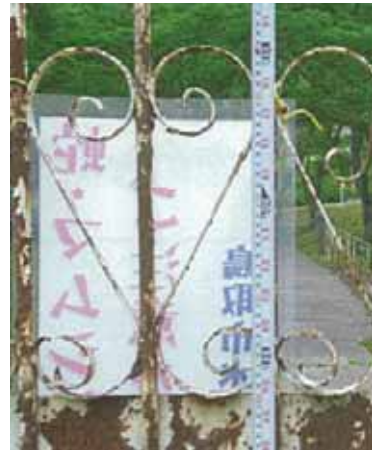
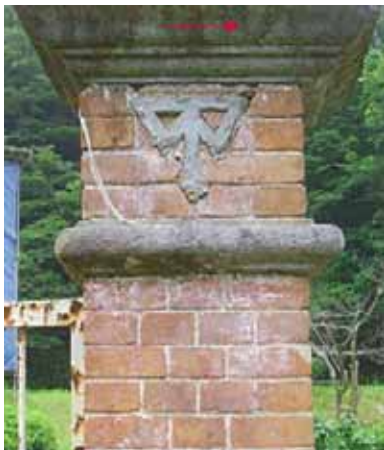
門 柱			保存の状況
部分の設定		部位	
単位	区分		
構造物	外観	柱部	写真右側の門柱は大正7年の水害の際に消失、その後の復旧工事でもとの形状を踏襲して造られた。 柱部煉瓦積みには、一部に垂直方向の亀裂が生じている。
		基礎部	下流側の基礎石には大きな破断箇所が見られる。
		付帯物	後補の鉄製門扉(設置年時不明・昭和50年以前)は、塗膜が劣化し腐食が進んでいる。

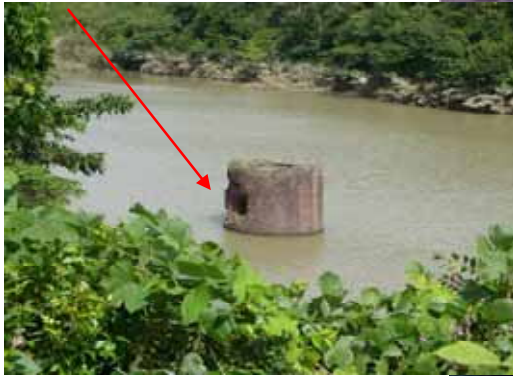
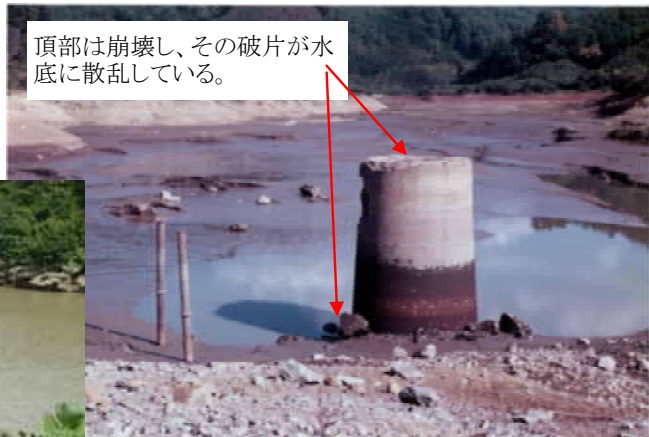
外壁(湛水時)
側面崩壊箇所が見える

底部の崩壊の様子

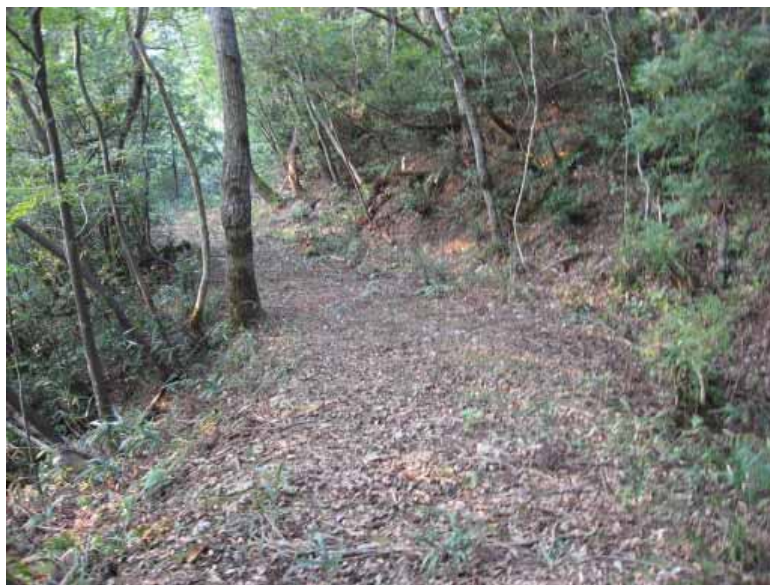
名 称	砂洗場建物遺構
保存の状況	濾過砂に埋没した擁壁の一部と、平坦部に露出する煉瓦とセメントの基礎構造の一部を認めることができるが、遺構の保存状況は判然としない。
保護の方針	現状維持

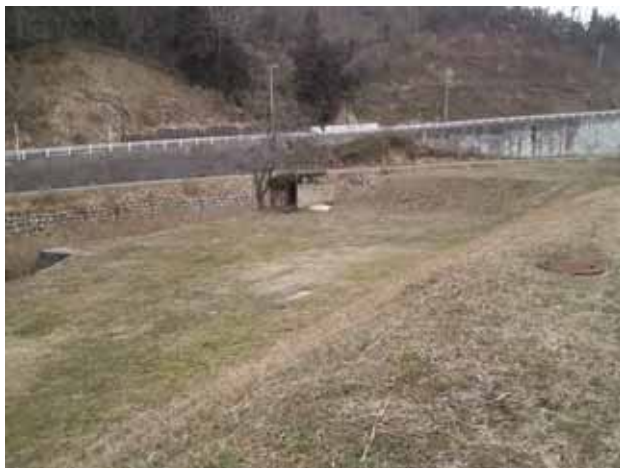
名 称	事務所跡遺構
保存の状況	建造物の礎石などが散乱しているほか、庭跡と思われる池や植栽が残されているが、雑草が繁茂しており、遺構の保存状況は判然としない。排水升が開口している。
保護の方針	現状維持

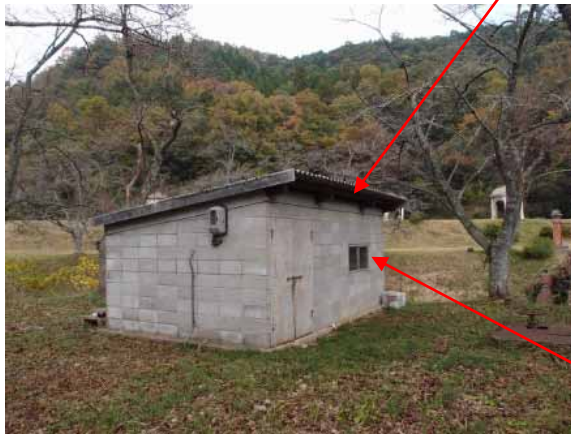
名 称	建造物（倉庫(塩素等入室)）
保存の状況	外壁はコンクリートブロック造であり、劣化は殆ど進んでいない。一方、屋根部の劣化は顕著である。室内には水道機器が残置され、また備品類が散逸している。
区 分	イ. その他の建造物
保護の方針	補修と内部整理により、現地での転用する。 管理者の待機場所・倉庫等管理機能を付与する。

屋根材の更新
