第2章 保存管理計画

1 保存管理の現状

(1) 保存の状況

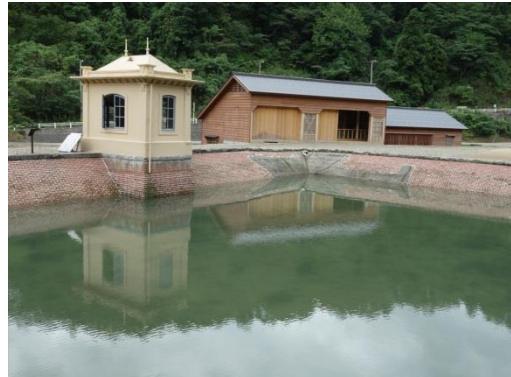
三号濾過池外観

7,9,11,13			一号～四号濾過池
部分の設定			保存の状況
単位	区分	部位	
構造物	外観	擁壁	縁石に風化による劣化・損傷が見られる。擁壁全体に経年劣化は見られるが、全体としては旧状を維持している。平成29年度修理工事にて、目地補修を実施。
		底部	濾過材がそのまま残されている。二号・三号は一定の水量が保たれ、一号・四号は水は溜まらない状態となっており、平成29年度修理工事で濾材を補充。水吐部に部分的な欠損が見られる。
		装置	山裾側取水バルブの、制御ハンドルの取付部が残されている。オーバーフロー水を吐き出すための鉄管が装着されている。いずれも腐食が進んでおり、制御ハンドルは稼働しない。

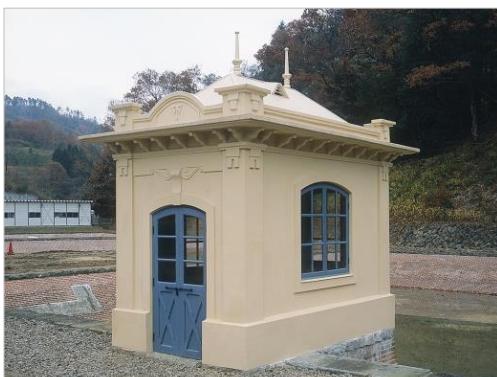
制水井上屋(三号)外観正面

8,10,12,14			一号～四号濾過池 附属制水井
部分の設定			保存の状況
単位	区分	部位	
建造物 (制水井上屋)	外観	屋根	平成 26 年度～平成 29 年度修理工事にて部分修理を実施、健全な状態となっている。
		外壁	
		扉	平成 29 年度修理工事にて部分修理を実施、当初材と新調した窓(扉)がある。
		窓	
	室内	フィニアル	平成 29 年度修理工事にて復元
構造物	外観	天井	平成 26 年度～平成 29 年度修理工事にて部分修理を実施、健全な状態となっている。
		内壁	
		軀体	本体コンクリート、濾過池側外壁の煉瓦張りとも、大きな劣化は見られない。上屋の基礎を兼ねる、縁部の石材に劣化が見られる。
		装置	樋門の金属部品の腐食が見られるほか、浄水弁の操作ハンドル等に劣化が見られ、固着している。排水弁のバルブについては、排水井から状態を確認できる二号を除き状態は不明である。
		鉄蓋	制水井本体の縁部石とともに床を構成している。

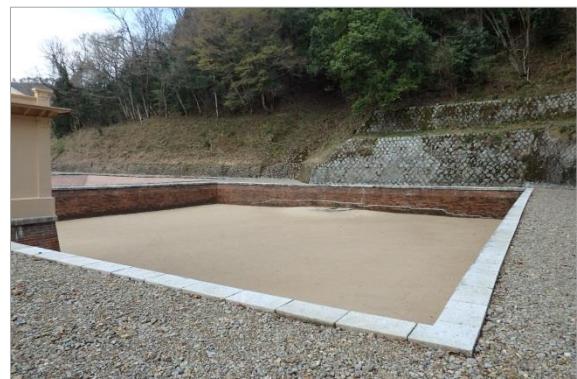
五号濾過池外観(西側から)

15 五号濾過池			保存の状況
部分の設定			保存の状況
単位	区分	部位	
構造物	外観	擁壁	縁石は他4基と石材が異なるため健全な状態である。山側に面した側壁に水平方向に大きく亀裂が生じているが、平成29年度修理工事にて目地、亀裂補修を実施。全体としては旧状を維持している。
		池内	濾過材がそのまま残されている。水は溜まらない状態であり、平成29年度修理工事で濾材を補充している。
		装置	山裾側取水バルブ装置の取付部が残されている。現存するハンドル装置は、ガイダンス兼休憩所施設に展示。

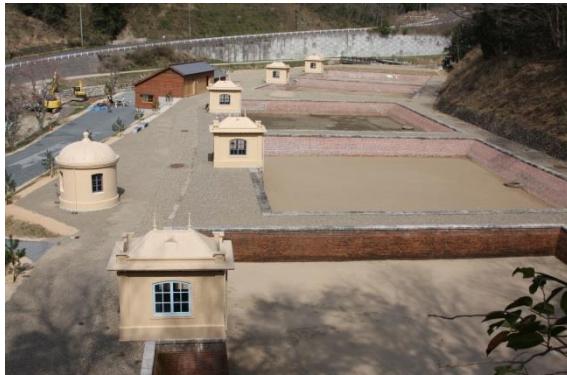
制水井上屋(手前が五号濾過池)

16 五号濾過池 付属制水井			
部分の設定			保存の状況
単位	区分	部位	
建造物 (制水井上屋)	外観	屋根	平成27年度、平成29年度修理工事にて部分修理を実施、健全な状態となっている。
		外壁	
		扉	平成29年度修理工事にて扉、窓枠はすべて新調している。
		窓	
	室内	フィニアル	平成29年度修理工事にて復元している。
構造物	外観	天井	平成27年度、平成29年度修理工事にて部分修理を実施、健全な状態となっている。
		内壁	
		躯体	本体コンクリート、濾過池側外壁の煉瓦張りとも、大きな劣化は見られない。上屋の基礎を兼ねる、縁部の石材に劣化が見られる。
		装置	樋門の金属部品の腐食が見られるほか、浄水弁の操作ハンドル等に劣化が見られ、固着している。排水弁のバルブについては、排水井から状態を確認できる。
		鉄蓋	制水井本体の縁部石とともに床を構成している。平成29年度修理工事にて、鉄蓋は類似品に新調している。

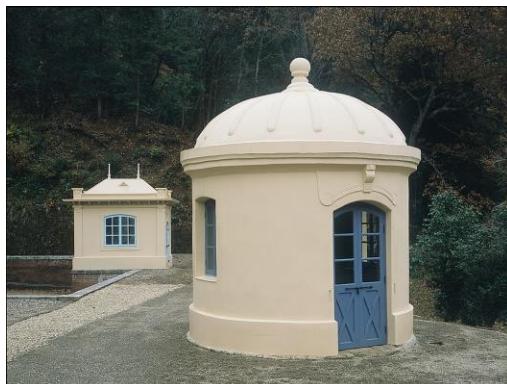
接合井外観(北側より)

17 接合井			
部分の設定			保存の状況
単位	区分	部位	
建築物	外観	屋根	平成28年度、平成29年度修理工事にて部分修理を実施、健全な状態となっている。
		外壁	
		扉	平成29年度修理工事にて、扉や窓の一部材料を新調している。
	室内	窓	当初材の窓(一部)を、ガイダンス施設兼休憩所にて展示保管している。
構造物	外観	天井	平成28年度、平成29年度修理工事にて部分修理を実施、健全な状態となっている。
		内壁	
構造物	外観	軀体	上屋の基礎部となっている縁石に風化が見られる。
		鉄蓋	平成29年度修理工事にて、鉄蓋は類似品に新調している。

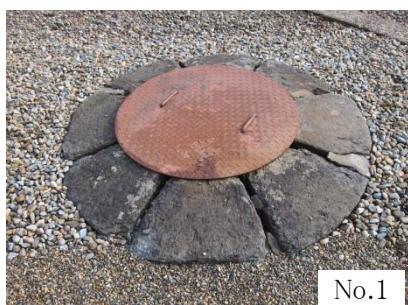
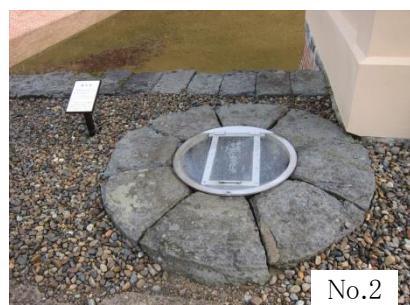
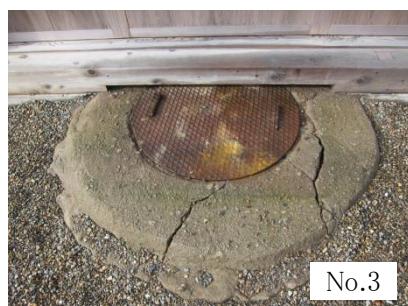
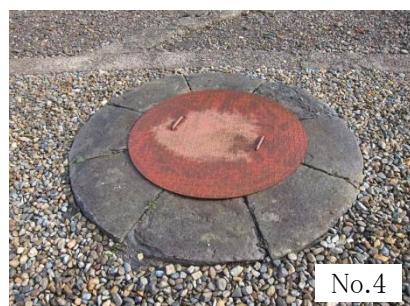
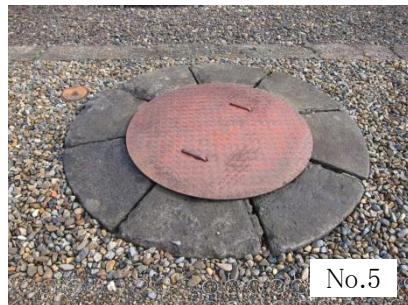
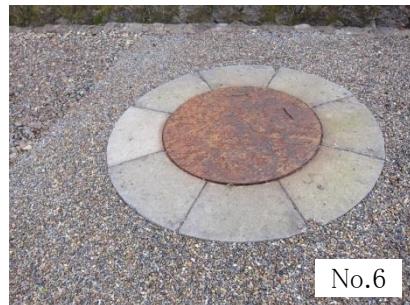
25 排水井 6基		
部分の設定		保存の状況
単位	区分	
構造物	外観	本体 濾過池周辺に6基を数える。 排水井本体はコンクリート製で、当初もしくは後補の鉄蓋が載せられた状態であり、内部の目立った損傷は見られない。 二号制水井上屋横の排水井(No.2)では、ポリカーボネード蓋に替え内部を観察できるようにしている。 (鉄蓋は、原状回復ができるよう保存している。)
		縁石 天端部縁石は、目地モルタルが剥離している他損傷は見られない。
		蓋 蓋は鉄製であり、その表面は錆び付くが腐食穴は見られない。 後補の蓋及び当初の蓋の一部を、ガイダンス兼休憩所施設にて展示管理している。

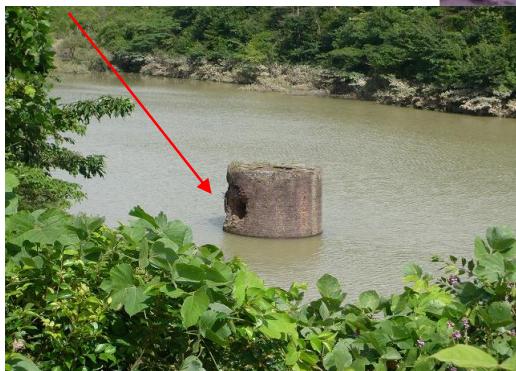
24 取水塔		
部分の設定		保存の状況
単位	区分	
構造物	外観	外壁 記録写真から、取水塔の頂部は全面に崩壊損傷し、その破片が水底部に散乱しているのが見て取れる。また、底部にも崩壊し穴が開いている様子がわかる。 この崩壊穴は外壁の上部にもあり、湛水時にも池右岸側より見ることができる。
		内壁 記録写真を見る限り、穿かれた穴以外に内壁に大きな損傷は見られない。

外壁(湛水時)
側面崩壊箇所が見える

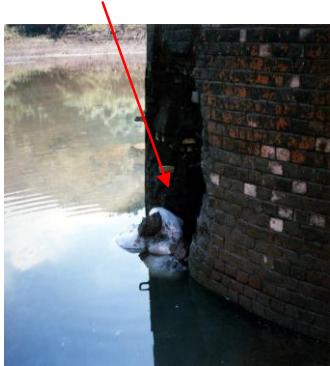
外壁(水抜き後)

底部の崩壊の様子
