# 農業用パイプハウス強化マニュアル

## ー防災・減災の手引きー

令和7年11月  
鳥取県農業気象協議会・鳥取県

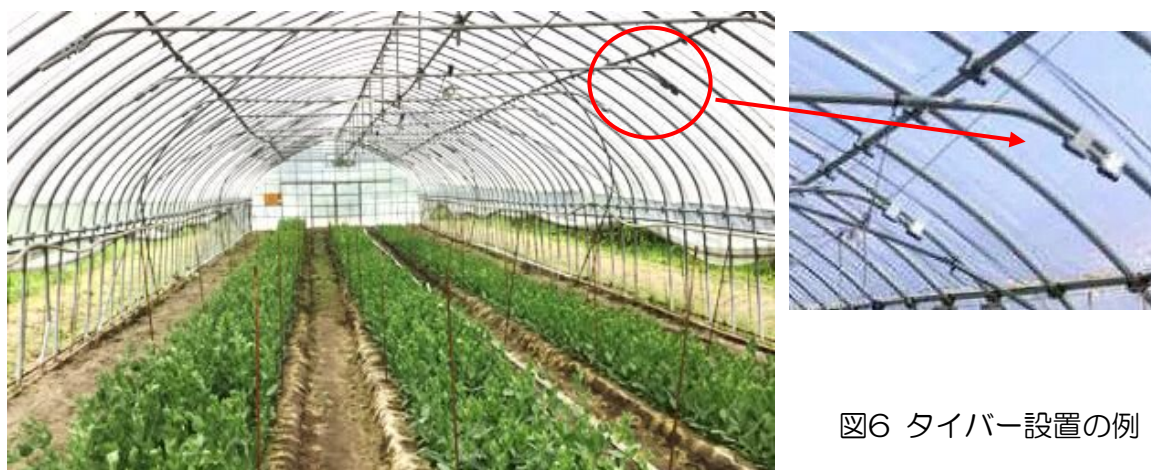
図6 タイバー設置の例

アーチパイプ4本おきにタイバーが取り付けられています (図6)。タイバーは水平の「梁」(陸梁)パイプと短い垂直の「束」パイプで構成されています。パイプ径は取り付けハウスのアーチパイプと同じ太さのものを使用します。なお、図6写真右のように端がへの字に曲がった曲管を使っている事例もあります。

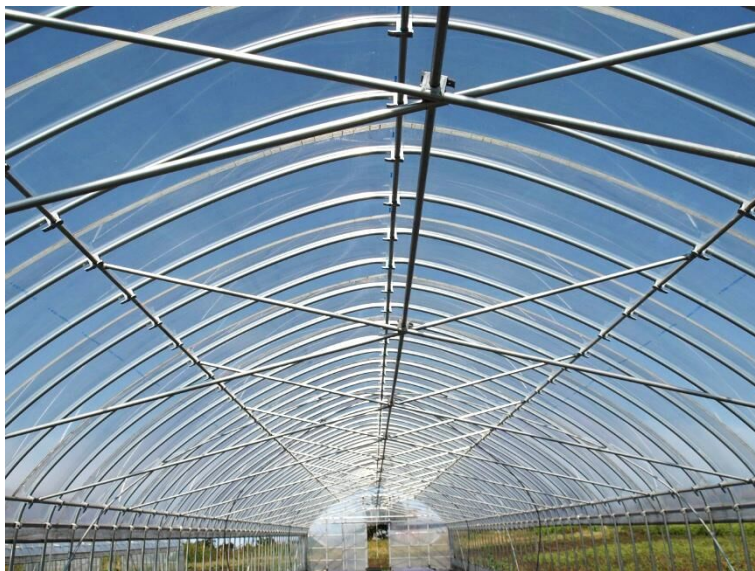
図8 Xタイバーによる補強の事例

直管と母屋および肩部は差し込みT金具や自在Tバンドなどの金具で固定し、直管の交差部分は斜め交差金具で固定します。ハウスの構造上、直管とアーチパイプを固定する場合は自在Tバンドやユニバーサルジョイント等で固定します。

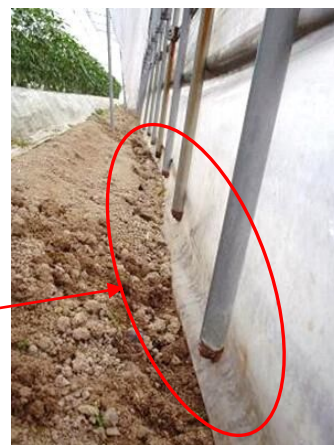
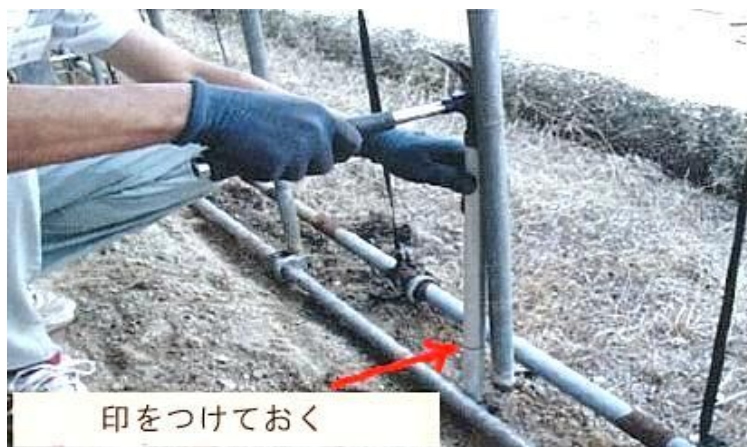
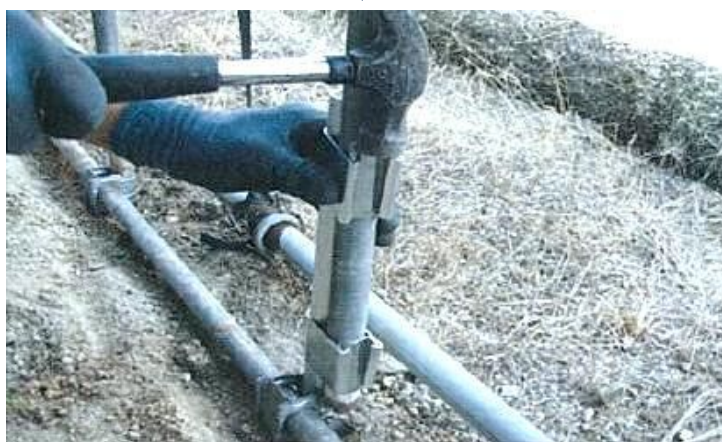
接地部が腐食し地面から離れて浮き上がっている。

腐食したアーチパイプに沿わせて、同じ太さの新しいパイプを打ち込みます。

深さ40cmを目安に打ち込み、上にも30～40cm出るようにします。

打ち込む深さを確認できるよう、目印を付けておきます。

アーチパイプと、補強用に打ち込んだパイプを接続金具（平行パイプ金具）で上下2か所つなぎます。

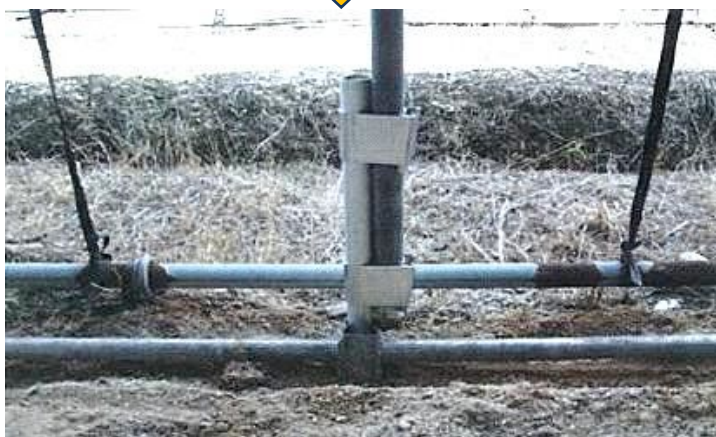
完成した補強

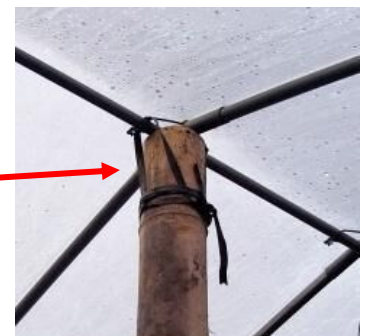
積雪荷重による屋根中央部の沈み込み防止のため、図11、図12のとおり、ハウス中央の棟部に、3mおきに中柱を設置します。直管パイプのほかに、支柱の長さを調節できる専用資材、木材、竹なども利用できます。Tタイバーがある場合、その束パイプに直管パイプを差し込んで固定します。

中柱は、外れないようにパイプに固定し、さらに、沈下防止のため、底部は板やブロックなどを必ず設置します。固定や沈み込み防止がない場合、ハウス上の雪がずり落ちた際にパイプの復元作用でパイプが跳ね上がりで中柱が外れることがあります。また、中柱は必ず垂直に設置します。斜めに設置すると上から加重がかかった場合に横方向に力が働き、倒壊の原因となります。

中柱固定方法の例

図11 中柱の設置方法

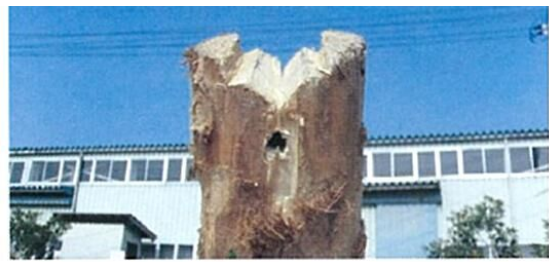
柱を図13、図14のように加工するとズレにくい。竹を使う場合は節の近くを切断すると裂けにくい。また、切り口に番線をまく方法も割れ防止のため有効。

図13 中柱先端の加工 (鳥取県農業共済組合原図)

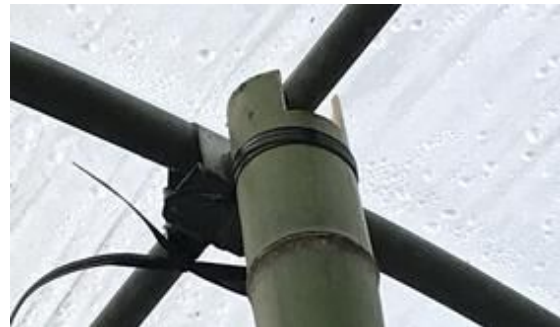
図14 中柱先端の加工と固定

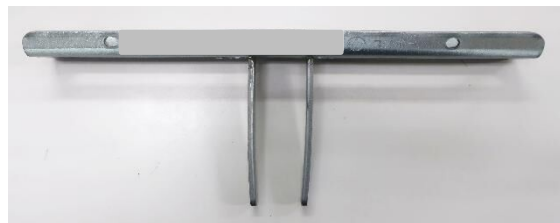
竹や木材を使用するほかに、図15のような簡易補強資材に支柱パイプを差し込み、ジャッキ固定する方法もあります。

図15 簡易補強資材

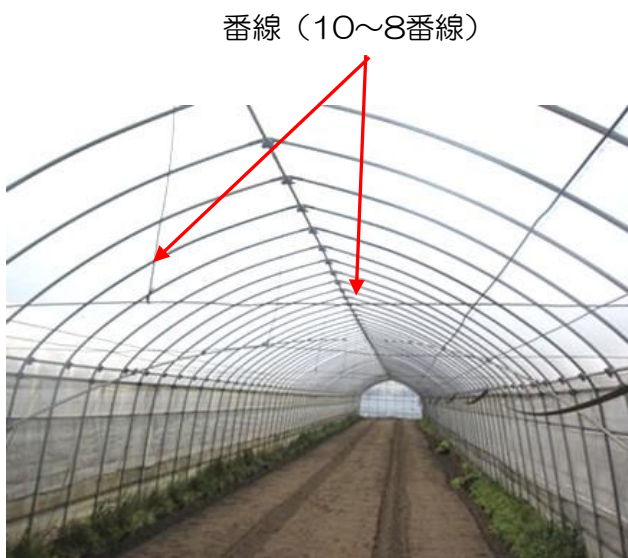
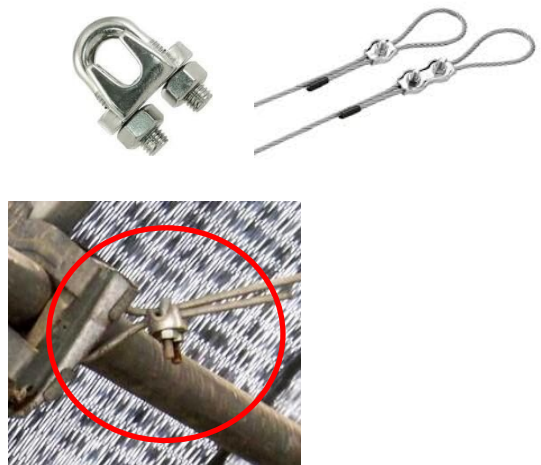
図16のとおり、番線やブレースを活用し、肩部の外側方向への変形を防止する方法も効果的で、パイプより日陰が少なくなる利点もあります。

番線は10～8番線(3～4mm)を2m間隔で張ります。番線の張り具合で倒壊の危険を予測できます。

図16 水平引っ張り線による補強の例と番線を留めるワイヤークリップ (群馬県原図を一部改変)

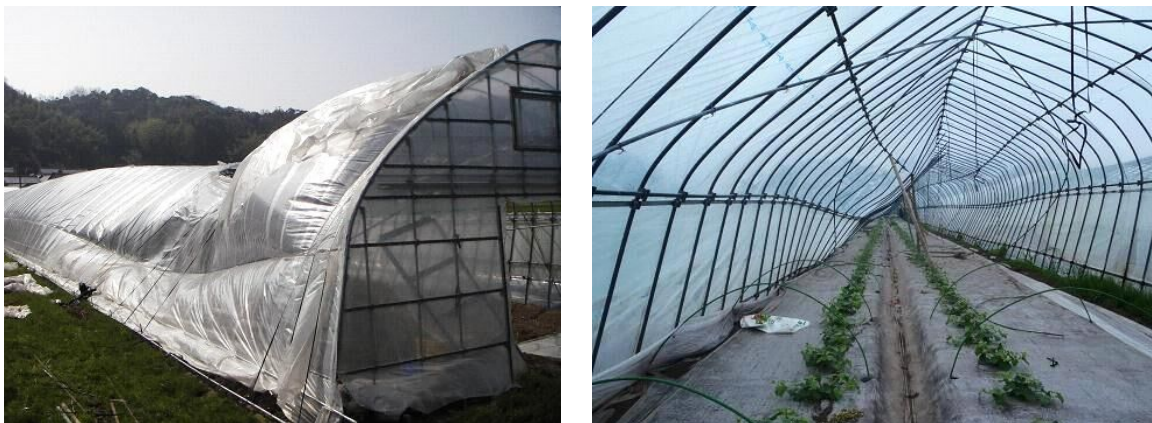
図18 強風によるパイプハウス倒壊事例（鳥取県農業共済組合）

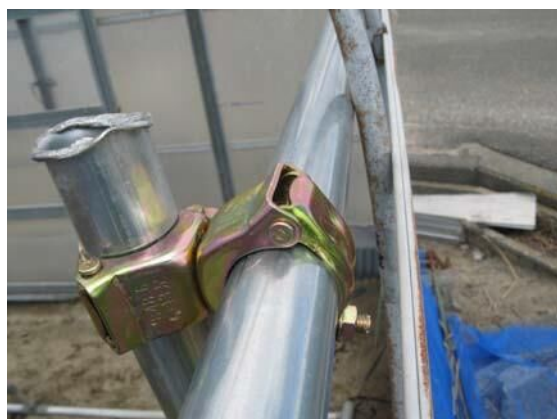
図21 自在クランプによる  
単管パイプの固定  
(静岡県原図)

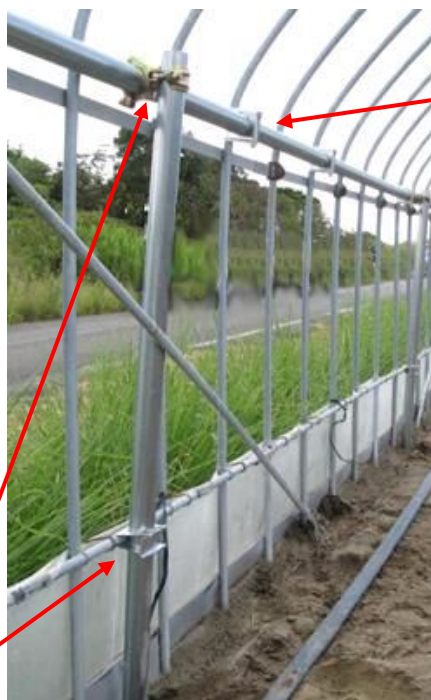
十字金具による  
固定

図22 単管パイプによる補強  
(静岡県原図を一部改変)

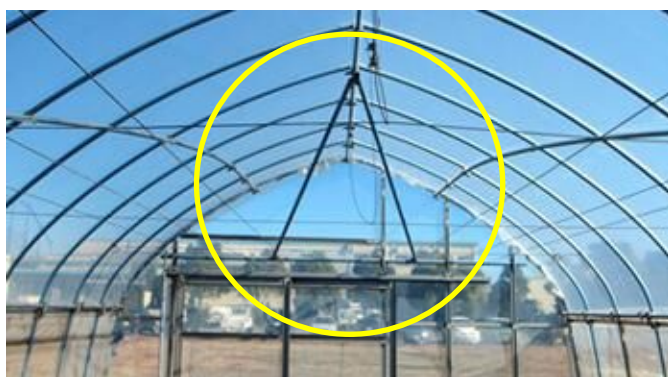
図24 逆V字方杖  
(JA全農さいたま原図を一部改変)

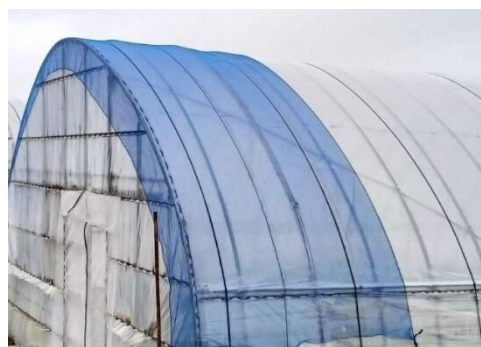
図26 妻面の防風ネットによる補強

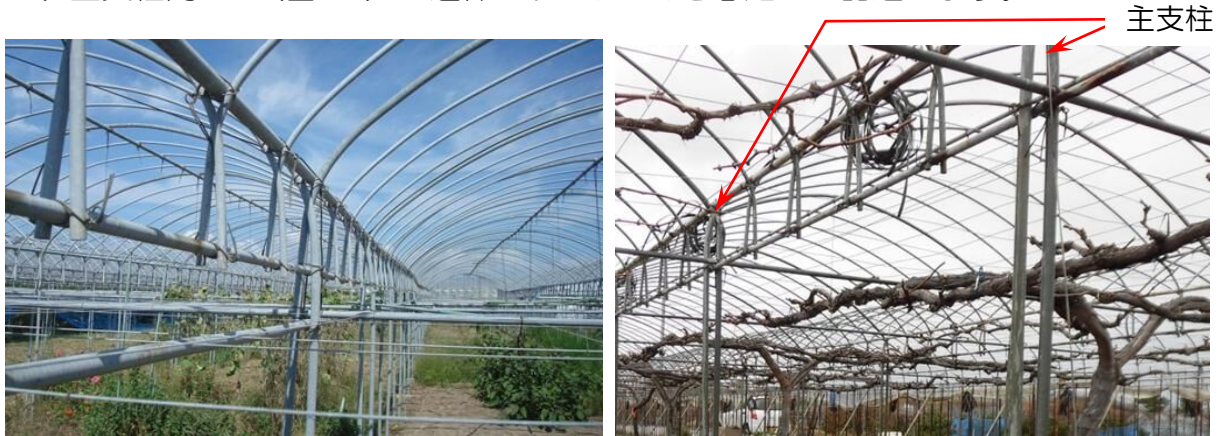
ここでは、平成30年度北条ブドウハウスの長寿命化技術開発事業による独立行政法人鳥取県産業技術センター機械素材研究部の強度解析をもとに、間口4m×7連、長さ70m、主支柱間2m（図27）の連棟ハウス(20a)を想定して記述します。

図27 現在主流のブドウ連棟ハウス

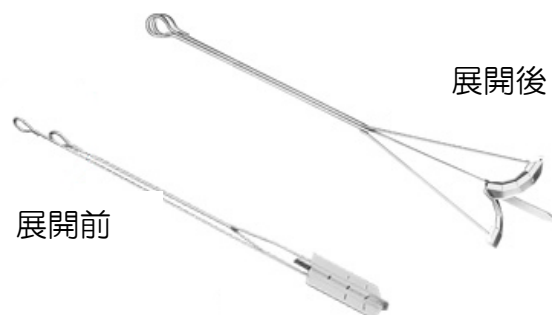
図31 補強に用いるアンカー

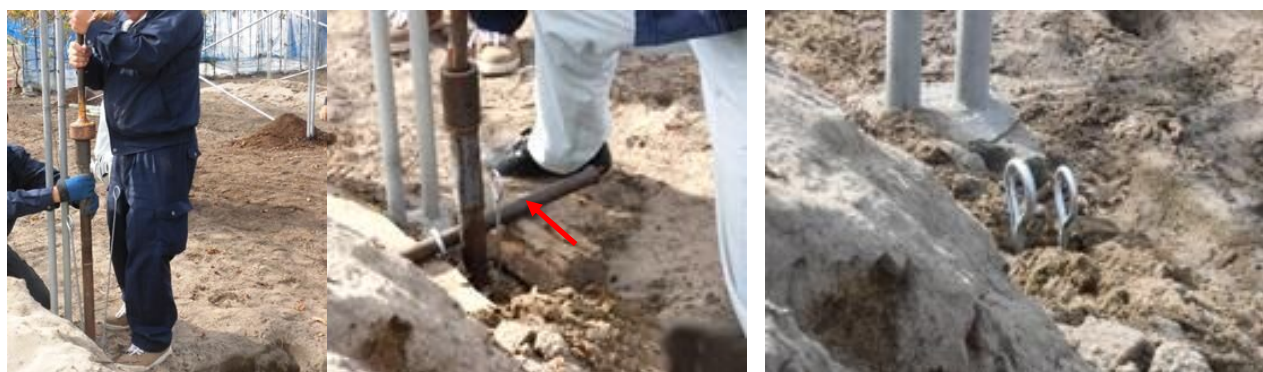
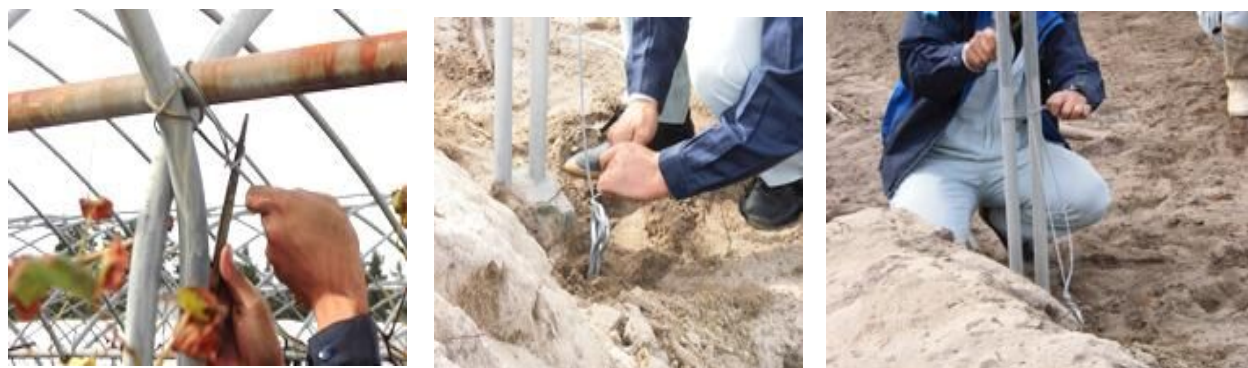
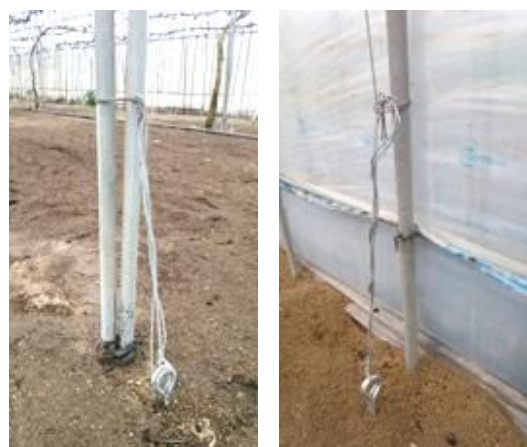
図32 アンカー設置の手順

①アンカーを打ち込む（アイ（先端の輪）が沈み込まないように棒を通しておく（右図矢印））

②適正に打ち込まれた状態（アイが同じ位置にある）

③パイプに半鋼線を結ぶ

④アンカーに半鋼線を結ぶ

⑤別の半鋼線でパイプと結び、締める

⑥完成

⑦ハウスサイド

パイプとアンカーを結ぶ線は丈夫な半鋼線を使用する。主支柱と同様、ハウスサイドのパイプも半鋼線を用いて締める（⑦）。

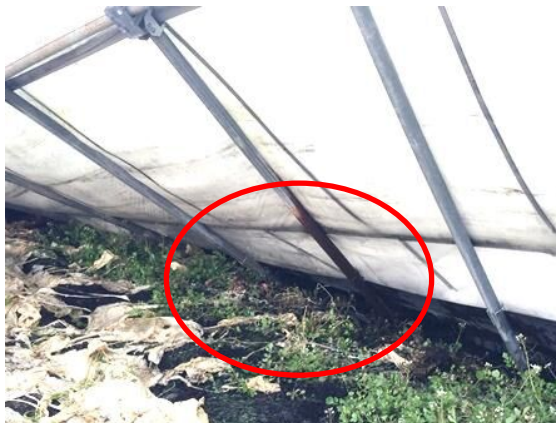
### 3) 設置年数とアーチパイプの腐食

\* 倒壊ハウスの **51%**で**アーチパイプの腐食**を確認。

⇒ 強度低下

- \* 30年以上経過したハウスは全てで腐食を確認。
- \* 古いハウスほど腐食割合が高い。
- \* 10年未満は腐食はほとんど無い。

○設置年数20年以上のハウスで倒壊が多い。導入年次の古いハウスはアーチパイプ径25mmが主流で強度が弱く、パイプの腐食も進行。

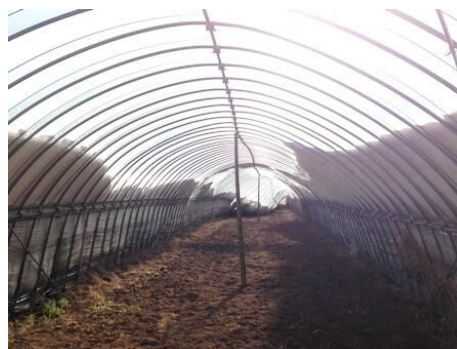
### 4) 補強対策の状況

- \* 補強支柱無し ⇒ 63%
- \* 設置していても**設置間隔が広く (5～10m)** 補強不足。

○支柱設置していても設置間隔が広いハウスは倒壊。補強不足が推測される。

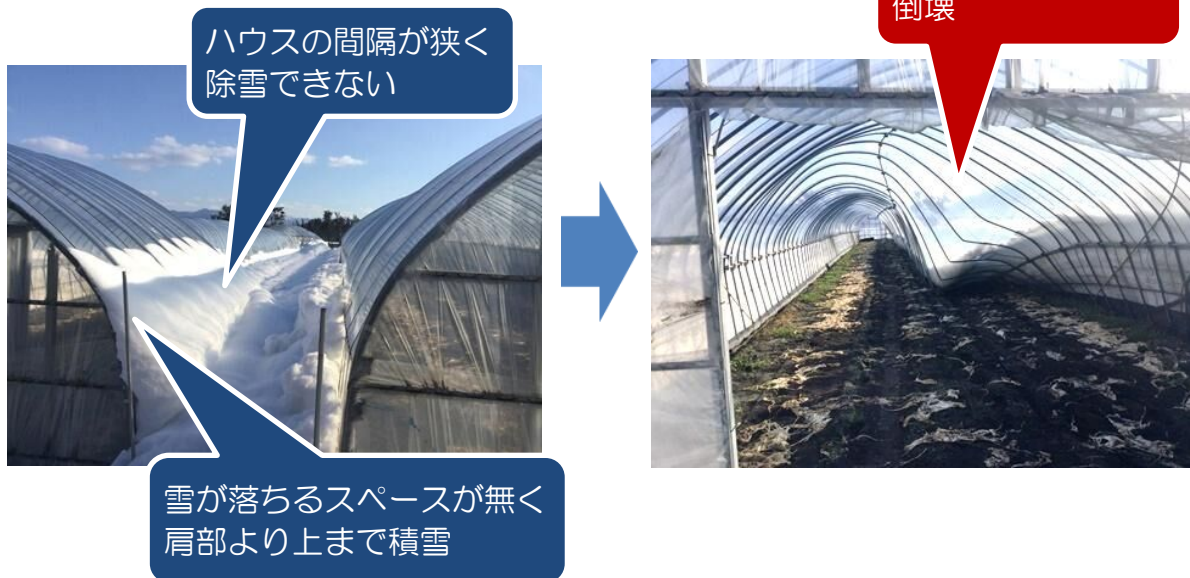
## 6) 除雪

\* 「除雪無し」 ⇒ 83%

- ハウス間が狭く (1~1.5m) 除雪できない。
- 他のハウスを除雪中に倒壊。
- 除雪中にハウスからの落雪で身の危険を感じて中止。

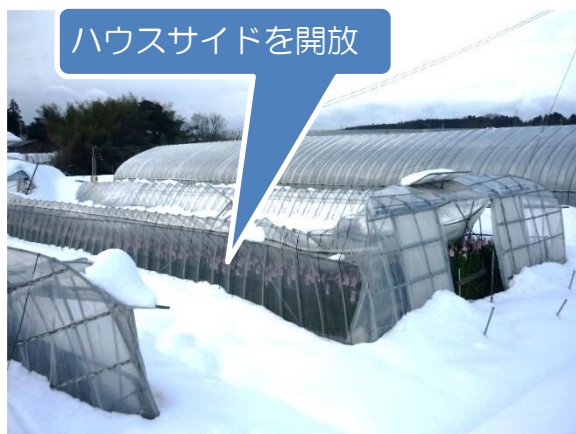
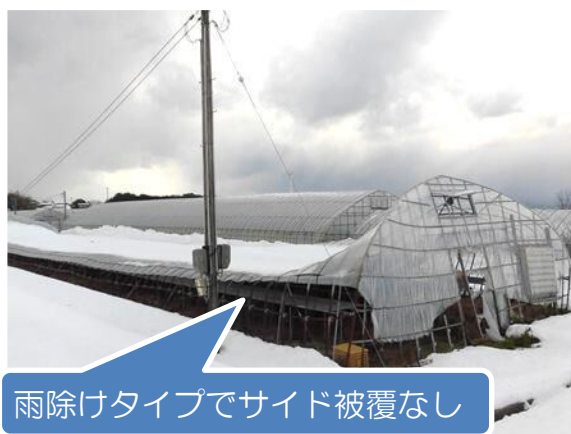
## 8) その他

○連棟ハウス谷部を融雪装置で散水したが、**積雪スピードに対して水量不足で倒壊。**

○連棟ハウス谷部を雪が溜まらないよう谷部分を解放、単棟ハウスでハウスサイドを解放 ⇒ **ハウス内気温の低下で雪がずり落ちないため倒壊。**
