通学路対策予定・対策検討箇所図 (鳥取市・醇風小学校)

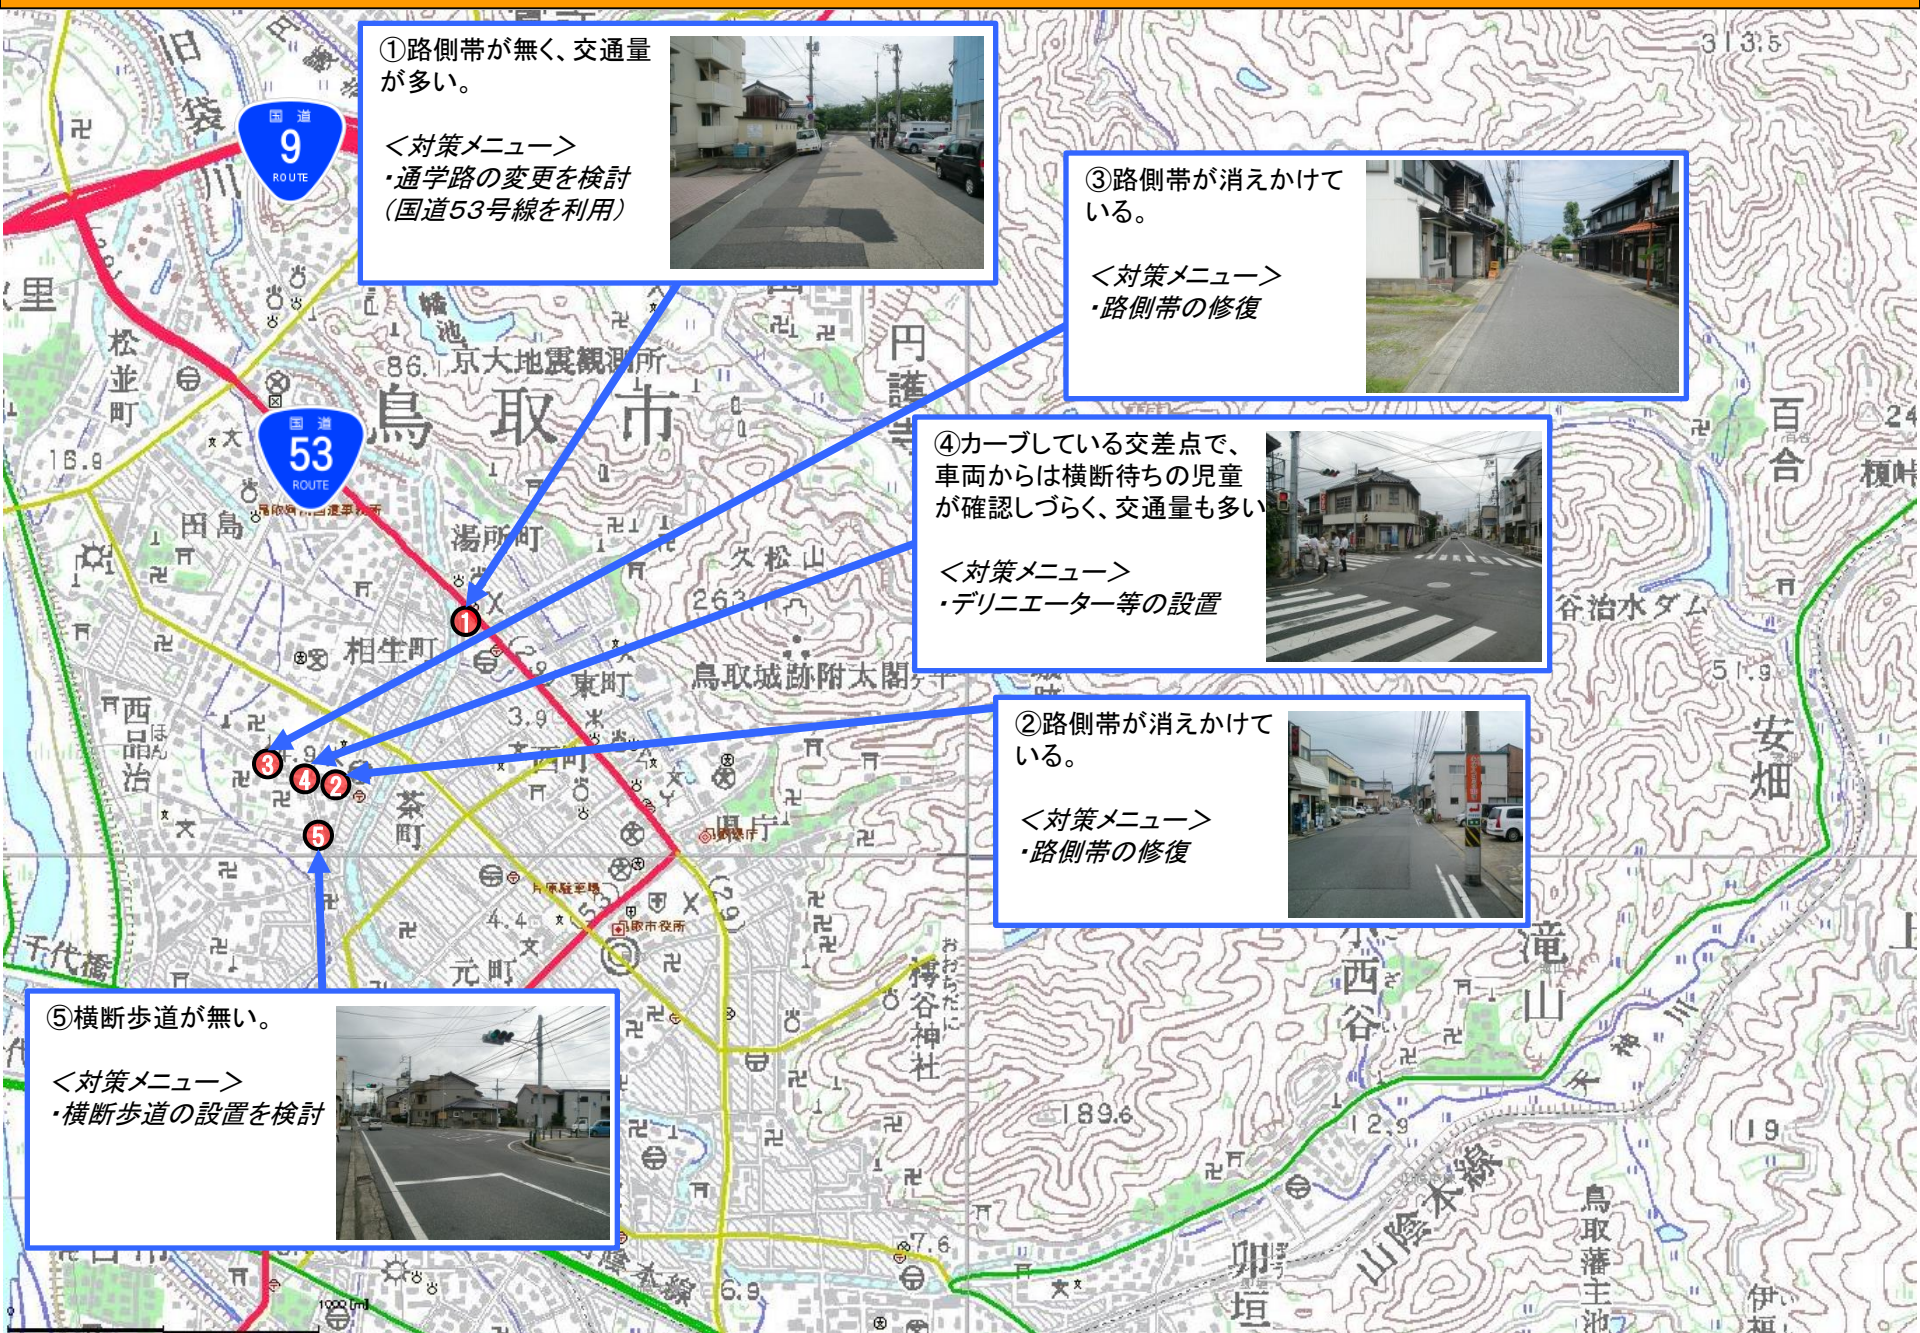
①路側帯が無く、交通量が多い。

③路側帯が消えかけている。

④カーブしている交差点で、車両からは横断待ちの児童が確認しづらく、交通量も多い

②路側帯が消えかけている。

⑤横断歩道が無い。

<対策メニュー>
・通学路の変更を検討
(国道53号線を利用)

<対策メニュー>
・路側帯の修復

<対策メニュー>
・デリニエーター等の設置

<対策メニュー>
・横断歩道の設置を検討
