通学路対策予定・対策検討箇所図（鳥取市・富桑小学校）

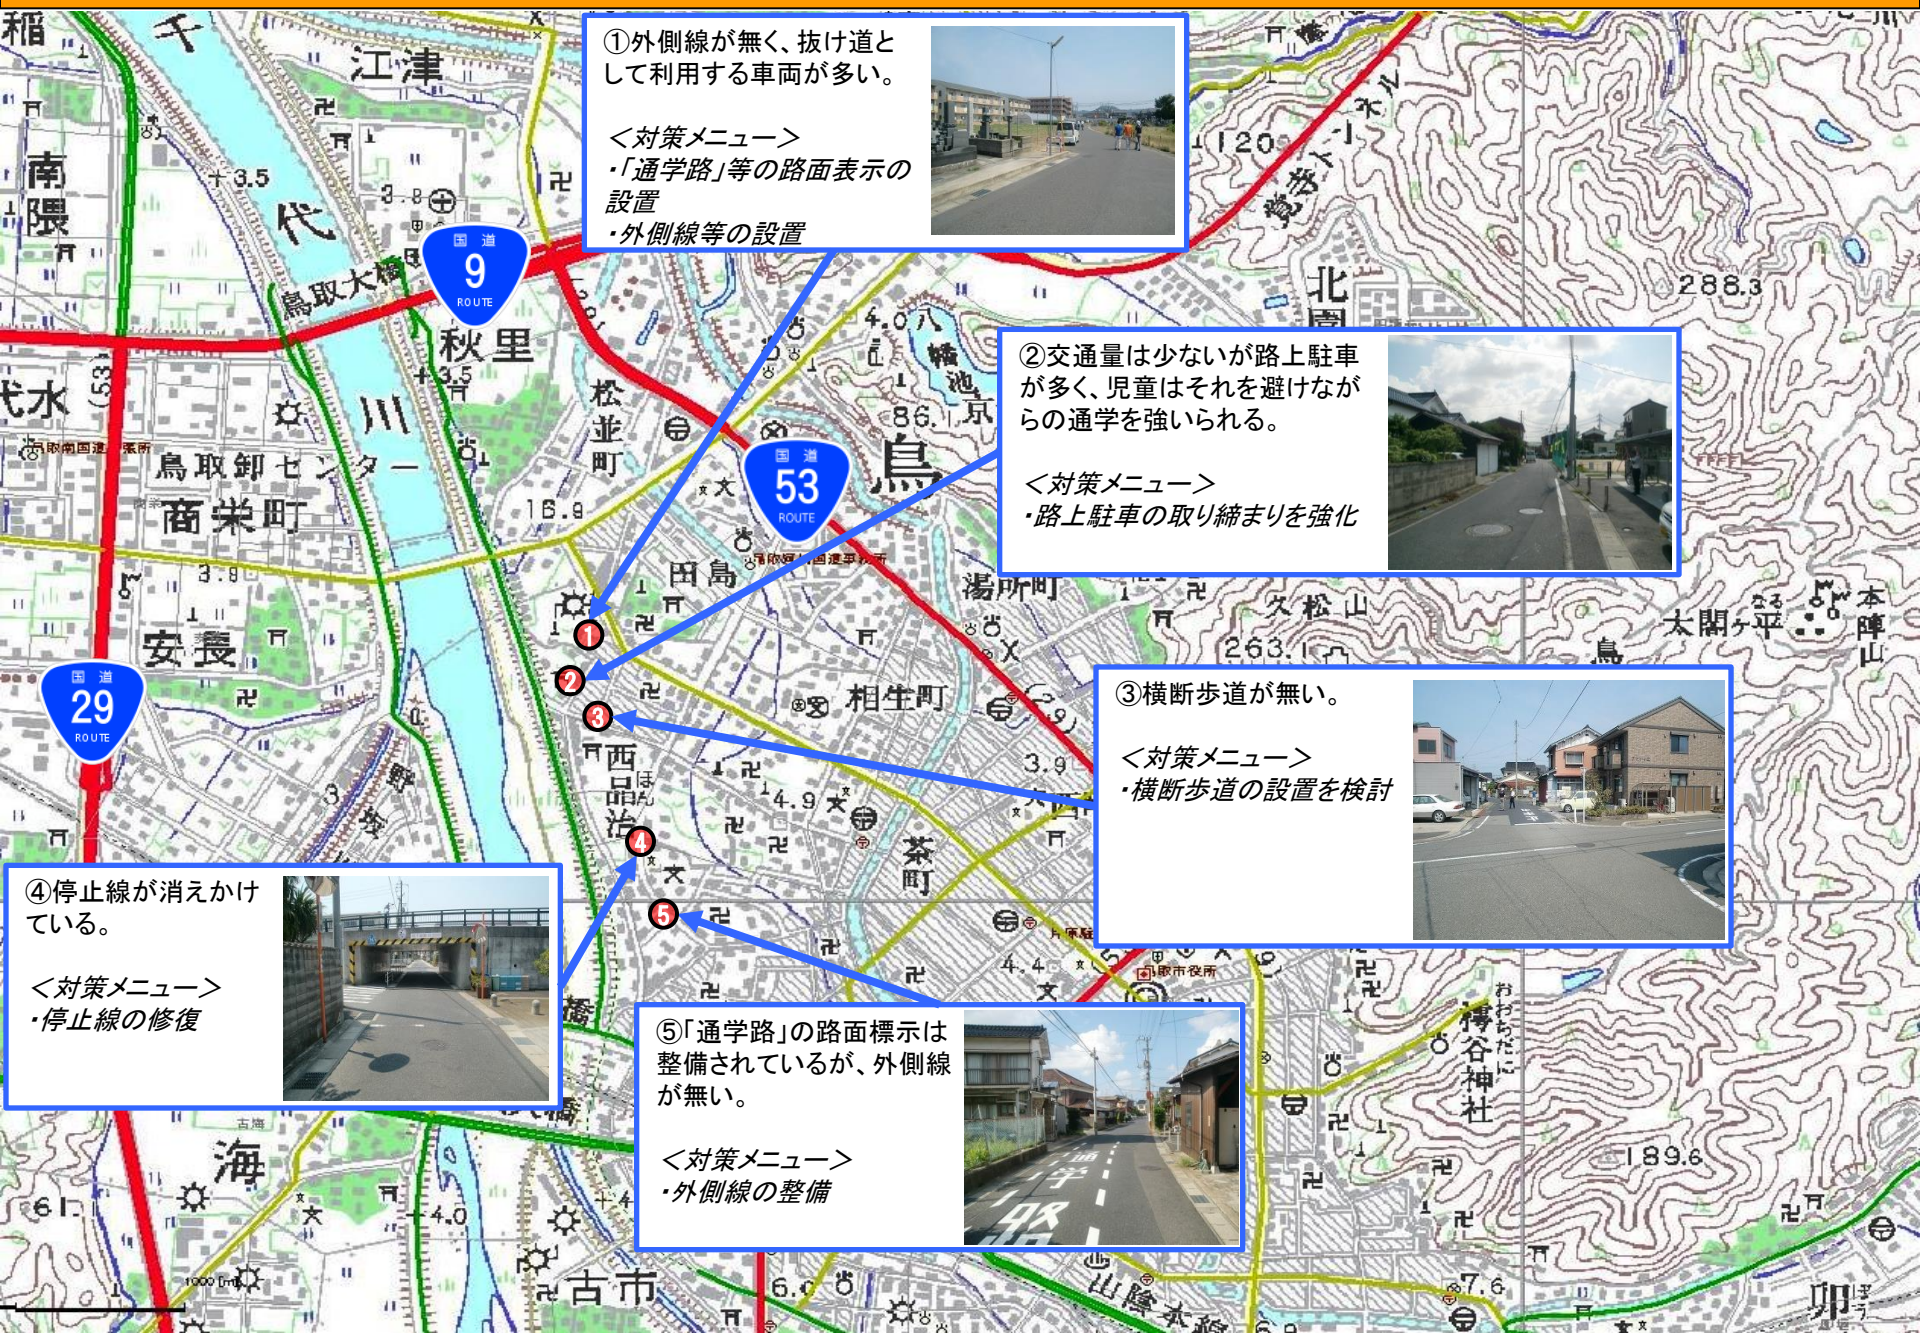
①外側線が無く、抜け道として利用する車両が多い。

②交通量は少ないが路上駐車が多く、児童はそれを避けながらの通学を強いられる。

③横断歩道が無い。

④停止線が消えかけている。

⑤「通学路」の路面標示は整備されているが、外側線が無い。

- ・「通学路」等の路面表示の設置
- ・外側線等の設置

- ・路上駐車を取り締まりを強化

- ・横断歩道の設置を検討

- ・停止線の修復

- ・外側線の整備
