通学路対策予定・対策検討箇所図（鳥取市・大正小学校）

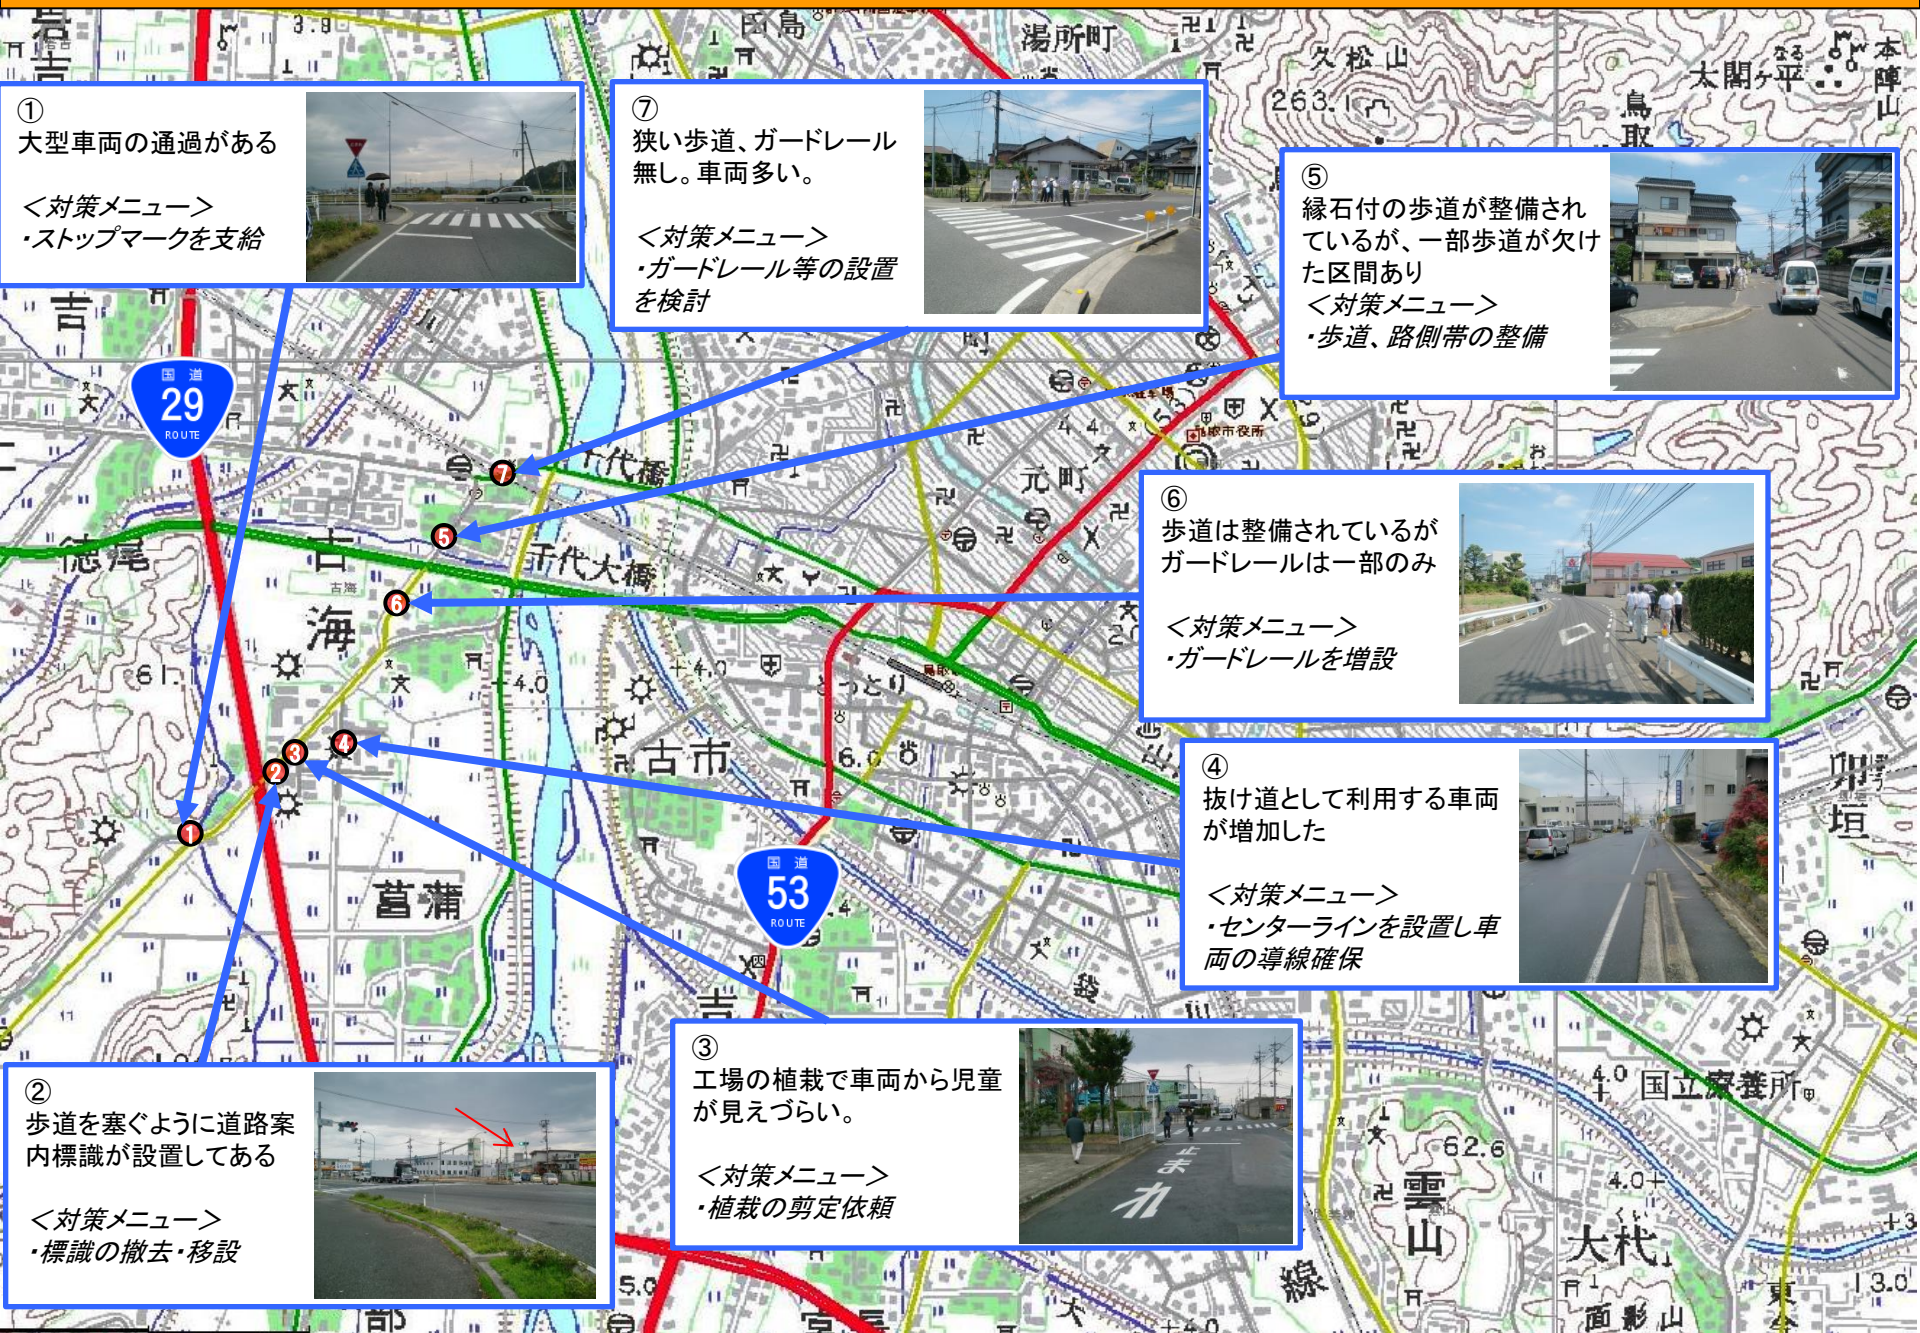
① 大型車両の通過がある

⑦ 狭い歩道、ガードレール無し。車両多い。

⑤ 縁石付の歩道が整備されているが、一部歩道が欠けた区間あり

⑥ 歩道は整備されているがガードレールは一部のみ

④ 抜け道として利用する車両が増加した

② 歩道を塞ぐように道路案内標識が設置してある

③ 工場の植栽で車両から児童が見えづらい。

<対策メニュー>
・ストップマークを支給

<対策メニュー>
・ガードレール等の設置を検討

<対策メニュー>
・歩道、路側帯の整備

<対策メニュー>
・ガードレールを増設

<対策メニュー>
・センターラインを設置し車両の導線確保

<対策メニュー>
・標識の撤去・移設

<対策メニュー>
・植栽の剪定依頼
