通学路対策予定・対策検討箇所図（鳥取市・岩倉小学校）

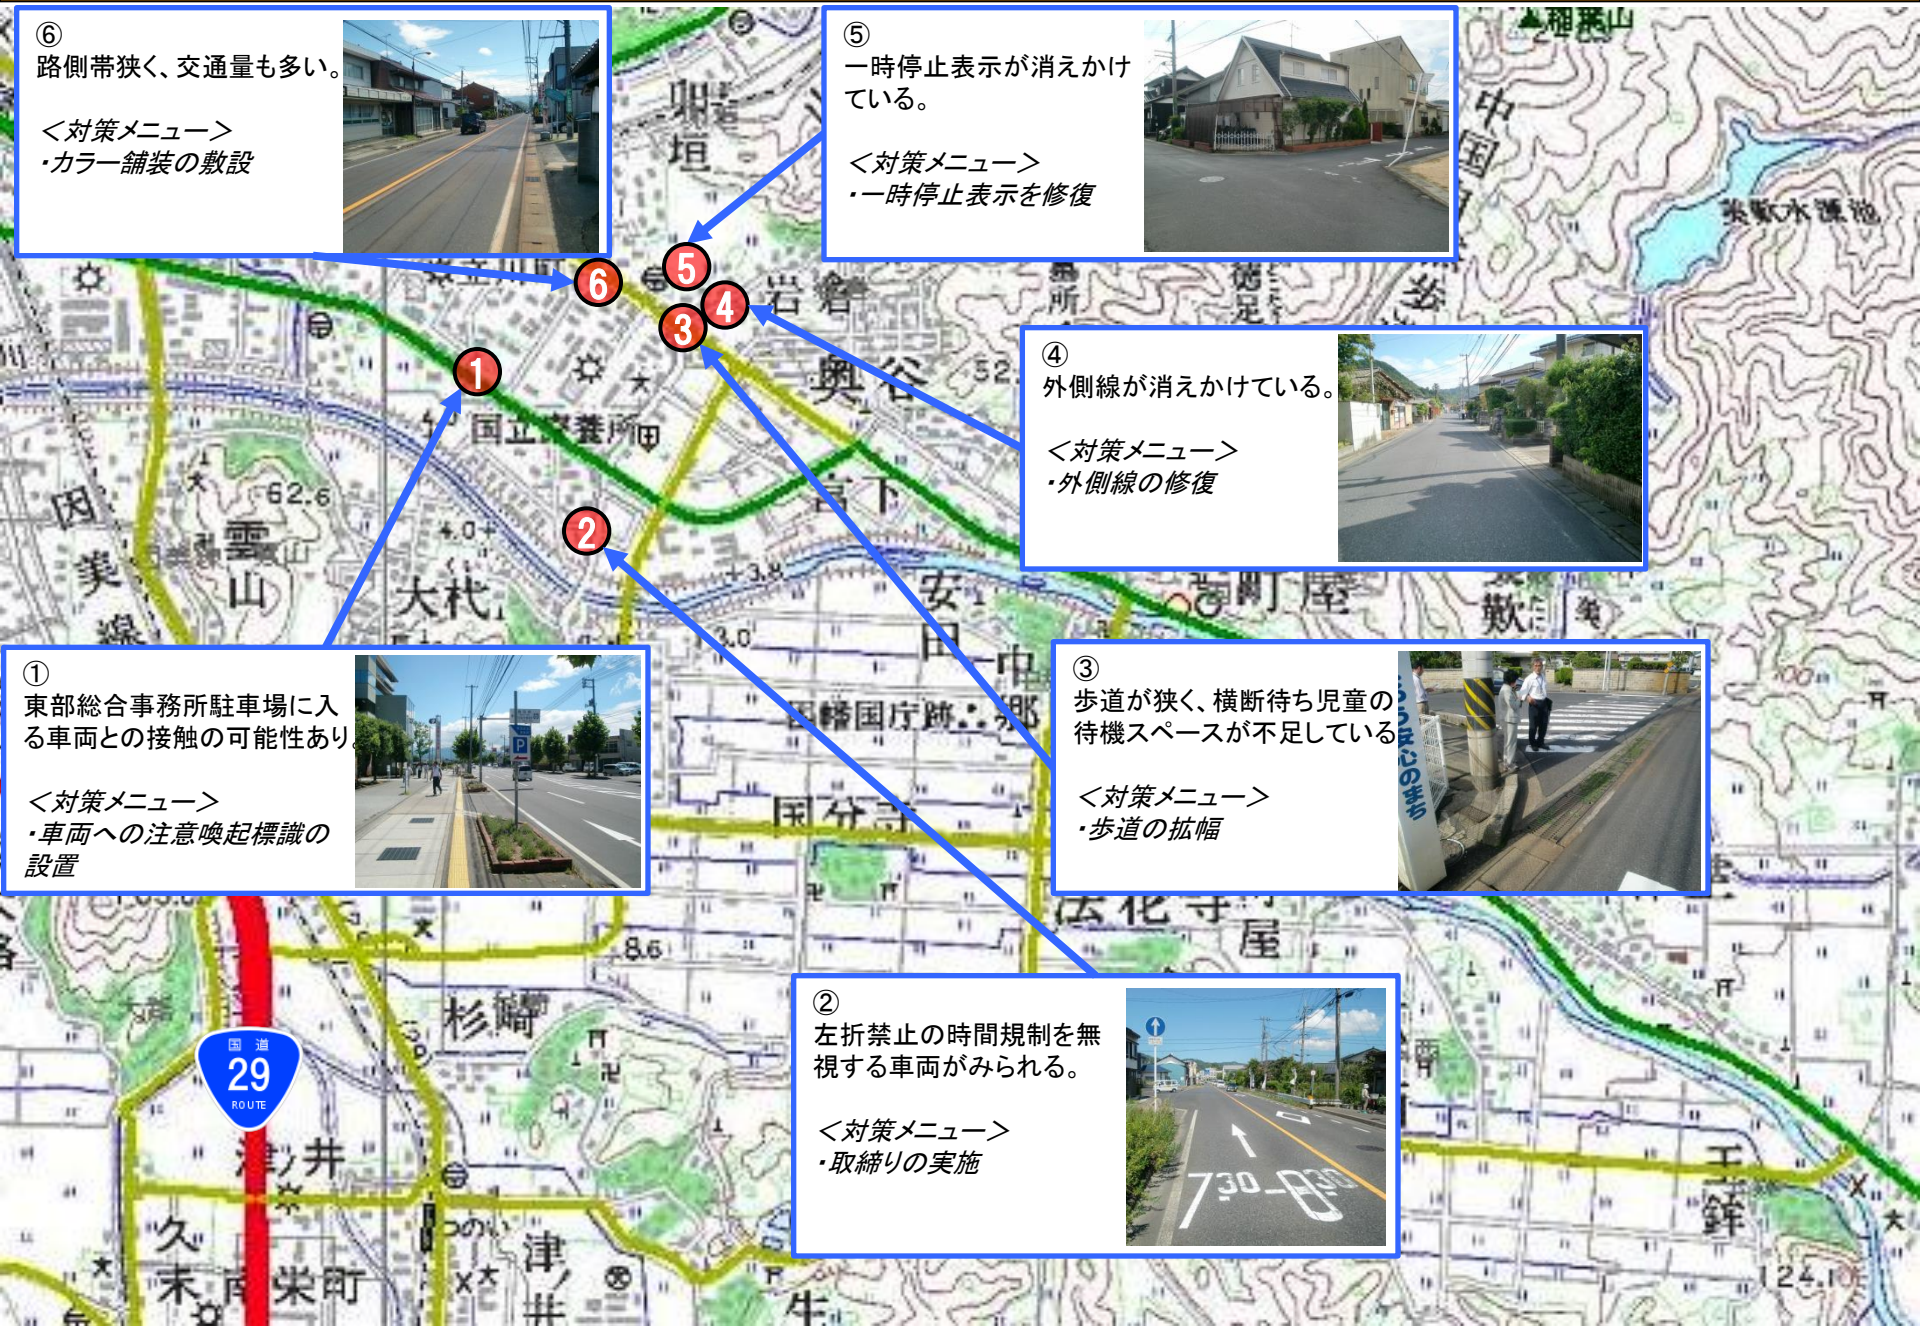
⑥
路側帯狭く、交通量も多い。

⑤
一時停止表示が消えかけている。

④
外側線が消えかけている。

③
歩道が狭く、横断待ち児童の待機スペースが不足している

②
左折禁止の時間規制を無視する車両がみられる。

①
東部総合事務所駐車場に入る車両との接触の可能性あり

<対策メニュー>
・カラー舗装の敷設

<対策メニュー>
・一時停止表示を修復

<対策メニュー>
・外側線の修復

<対策メニュー>
・歩道の拡幅

<対策メニュー>
・取締りの実施

<対策メニュー>
・車両への注意喚起標識の設置
