通学路対策予定・対策検討箇所図（鳥取市・美保南小学校） その1

通学路対策予定・対策検討箇所図（鳥取市・美保南小学校） その2

通学路対策予定・対策検討箇所図 (鳥取市・美保南小学校) その3

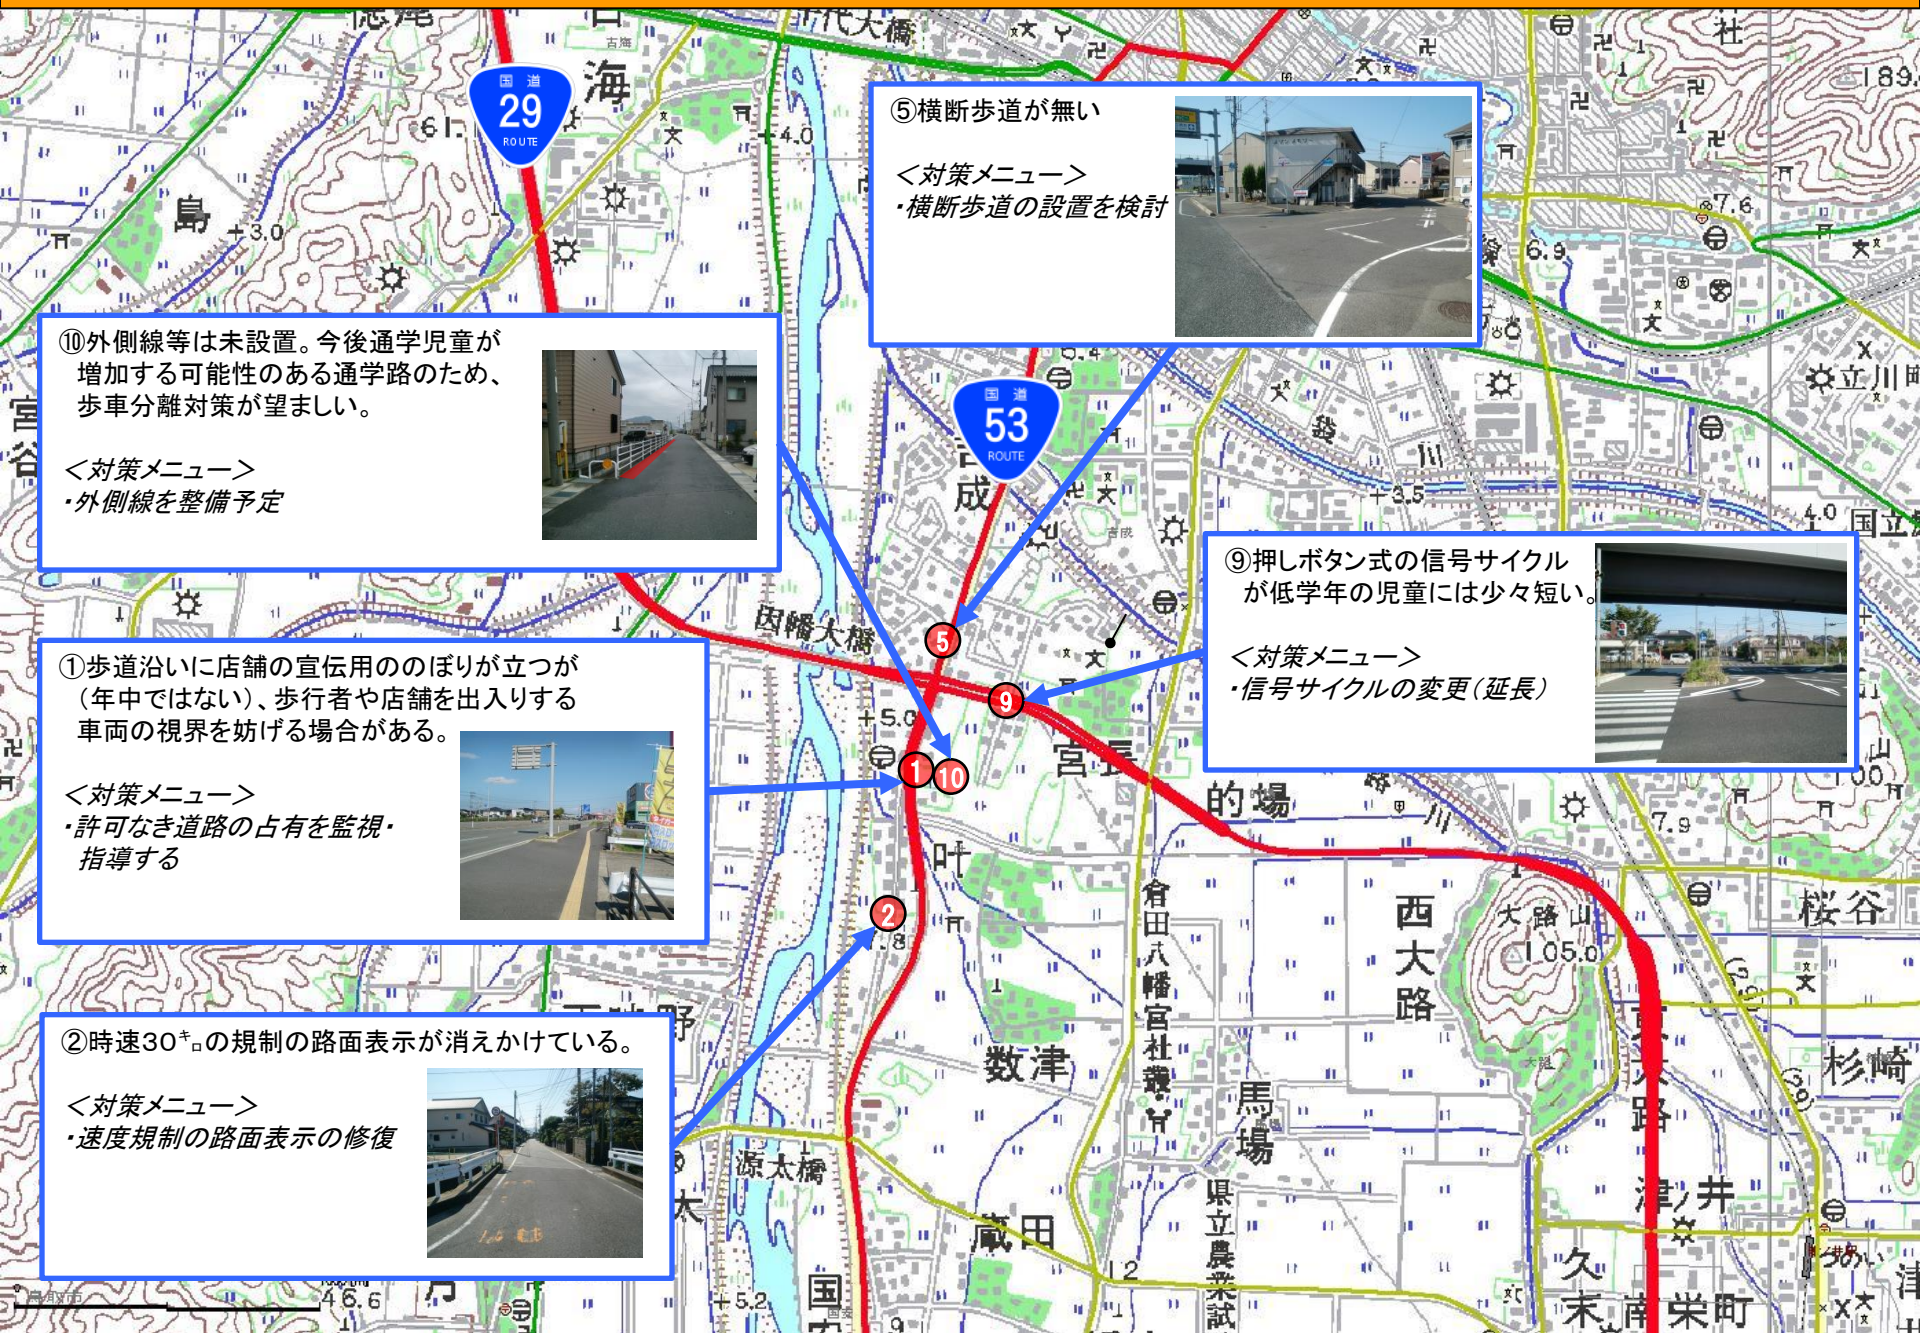
⑩外側線等は未設置。今後通学児童が増加する可能性のある通学路のため、歩車分離対策が望ましい。

⑤横断歩道が無い

①歩道沿いに店舗の宣伝用ののぼりが立つが（年中ではない）、歩行者や店舗を出入りする車両の視界を妨げる場合がある。

⑨押しボタン式の信号サイクルが低学年の児童には少々短い。

②時速30km/hの規制の路面表示が消えかけている。

<対策メニュー>
・外側線を整備予定

<対策メニュー>
・横断歩道の設置を検討

<対策メニュー>
・許可なき道路の占有を監視・指導する

<対策メニュー>
・信号サイクルの変更(延長)

<対策メニュー>
・速度規制の路面表示の修復

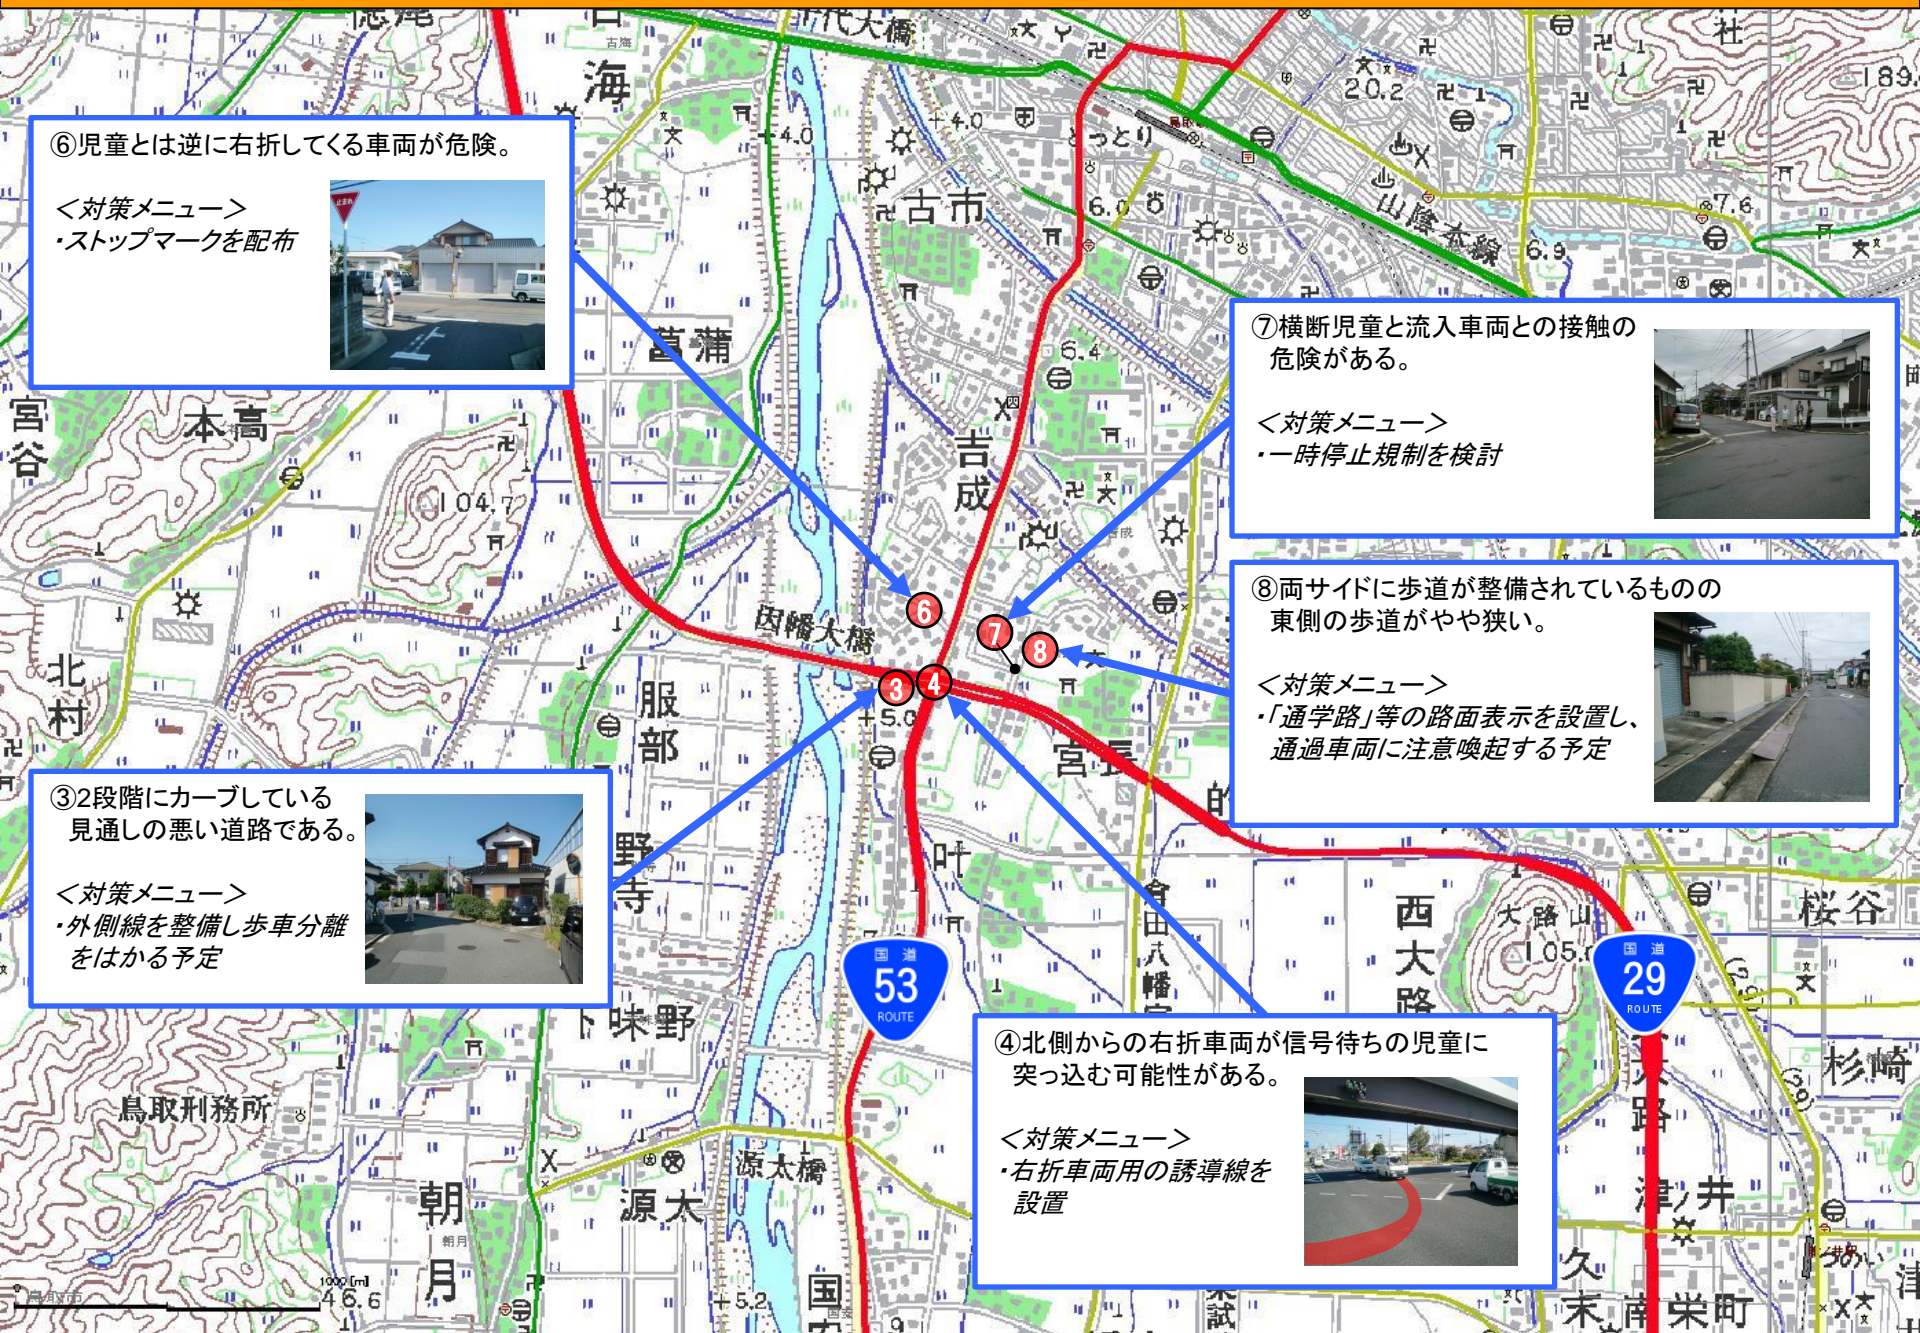
⑥児童とは逆に右折してくる車両が危険。

⑦横断児童と流入車両との接触の危険がある。

⑧両サイドに歩道が整備されているものの東側の歩道がやや狭い。

③2段階にカーブしている見通しの悪い道路である。

④北側からの右折車両が信号待ちの児童に突っ込む可能性がある。

<対策メニュー>
・ストップマークを配布

<対策メニュー>
・一時停止規制を検討

<対策メニュー>
・「通学路」等の路面表示を設置し、通過車両に注意喚起する予定

<対策メニュー>
・外側線を整備し歩車分離をはかる予定

<対策メニュー>
・右折車両用の誘導線を設置

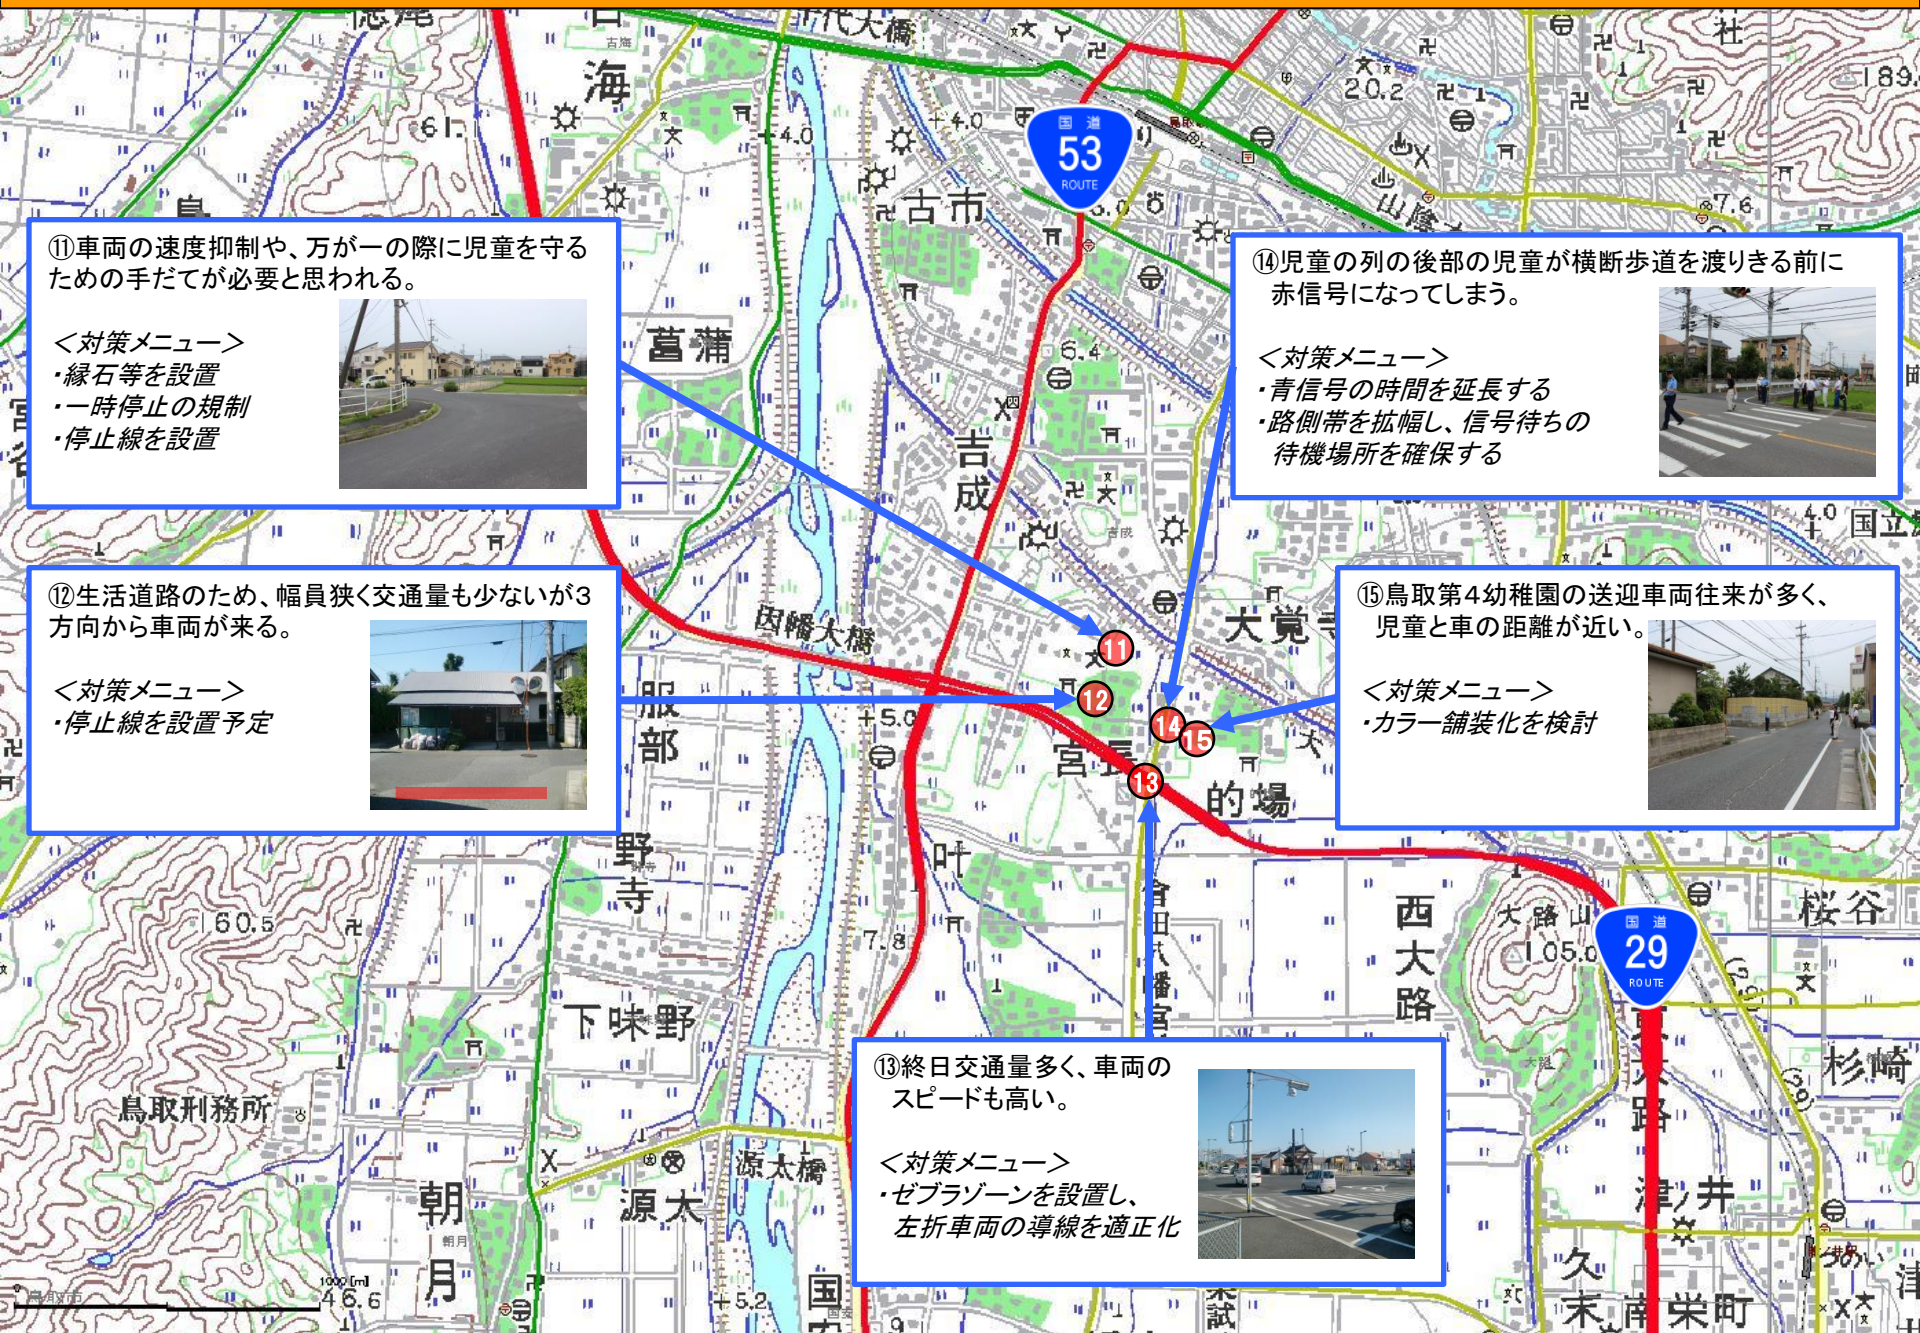
⑪車両の速度抑制や、万が一の際に児童を守るための手だてが必要と思われる。

⑭児童の列の後部の児童が横断歩道を渡りきる前に赤信号になってしまう。

⑫生活道路のため、幅員狭く交通量も少ないが3方向から車両が来る。

⑮鳥取第4幼稚園の送迎車両往来が多く、児童と車の距離が近い。

⑬終日交通量多く、車両のスピードも高い。

- ・緑石等を設置
- ・一時停止の規制
- ・停止線を設置

- ・青信号の時間を延長する
- ・路側帯を拡幅し、信号待ちの待機場所を確保する

- ・停止線を設置予定

- ・カラー舗装化を検討

- ・ゼブラゾーンを設置し、左折車両の導線を適正化
