通学路対策予定・対策検討箇所図（鳥取市・鹿野小学校）

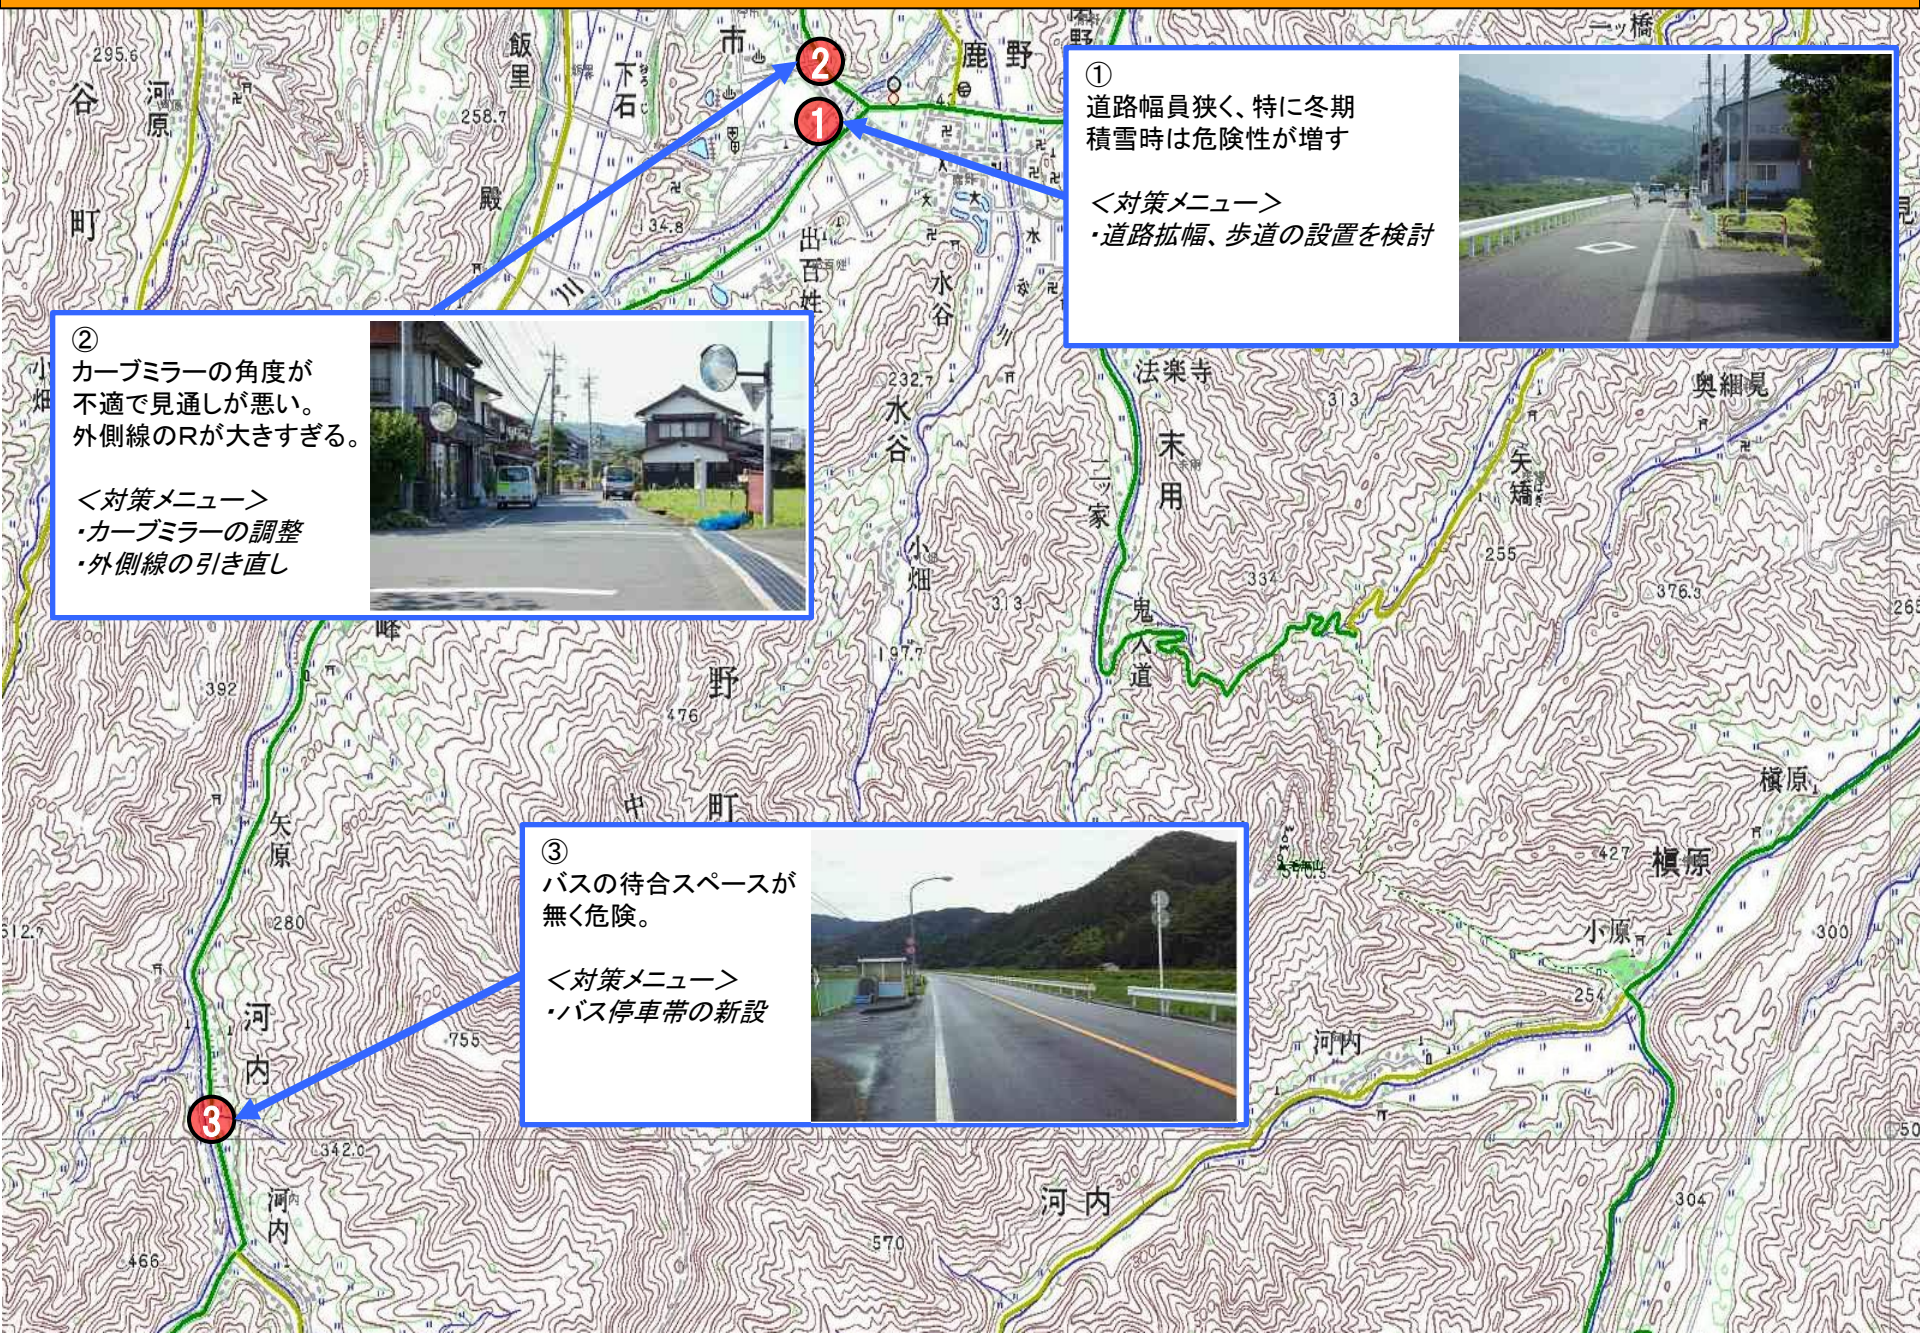
① 道路幅員狭く、特に冬期積雪時は危険性が増す

② カーブミラーの角度が不適で見通しが悪い。外側線のRが大きすぎる。

③ バスの待合スペースが無く危険。

<対策メニュー>
・道路拡幅、歩道の設置を検討

<対策メニュー>
・カーブミラーの調整
・外側線の引き直し

<対策メニュー>
・バス停車帯の新設
