パイプハウスの強風被害対策

1 パイプハウスの強風被害

2 パイプハウスの補強と保守点検

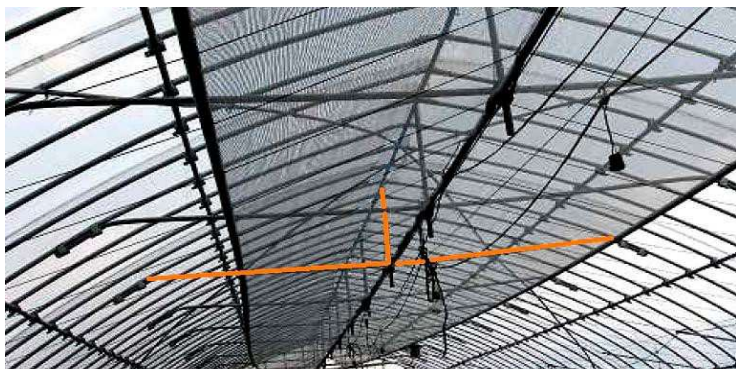
写真1 タイバー設置の例

アーチパイプ4本おきにタイバーが取り付けられています。

タイバーは水平の‘ハリ’パイプと短くて垂直の‘ツカ’パイプで校正されています。

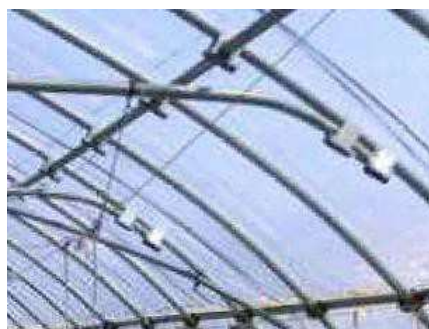
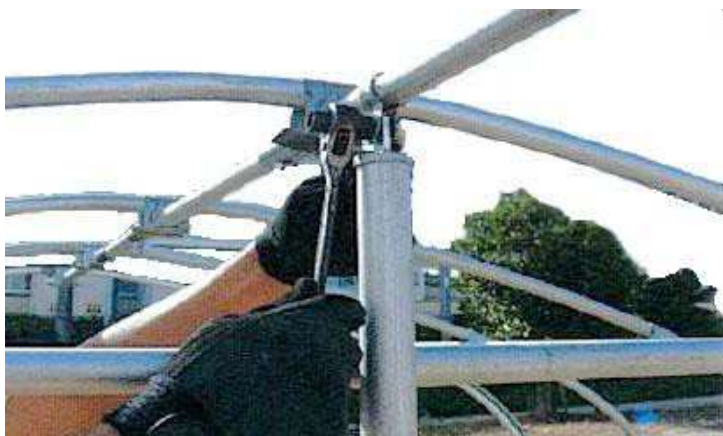
写真4

②短い垂直のツカパイプを取り付けます。

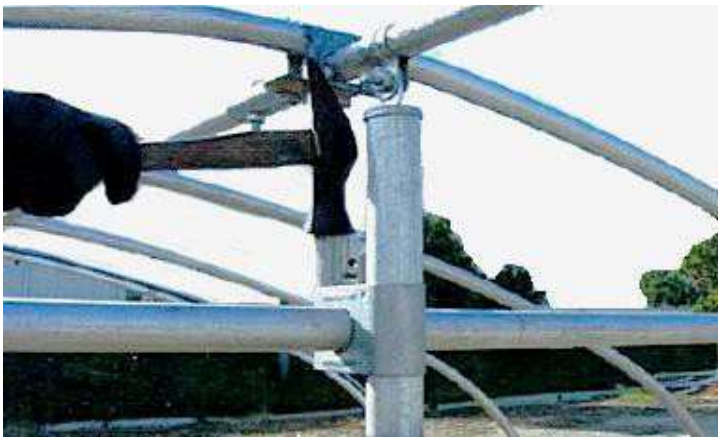
写真5

③ハリパイプとツカパイプを 十字金具でつないで完成。

なお、ハリパイプ（水平）は肩の少し上（肩から天までの高さを1として、その1/4の高さ分）に取り付けると効果的です。

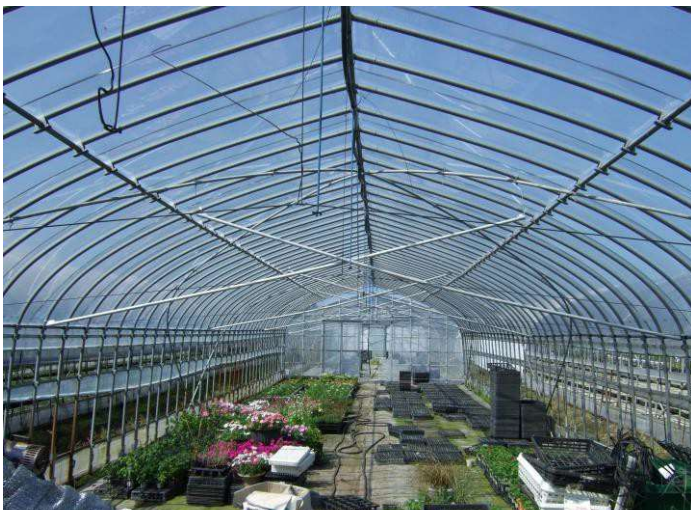
写真6 クロス設置の例

アーチパイプ15本おきにクロスが取付けてあります（もう少し密に入れた方が良いでしょう）。

クロスは左右対称となるようハウスのモヤ部と肩部を直管パイプで固定します。横からの強風に対して補強効果が高いです。

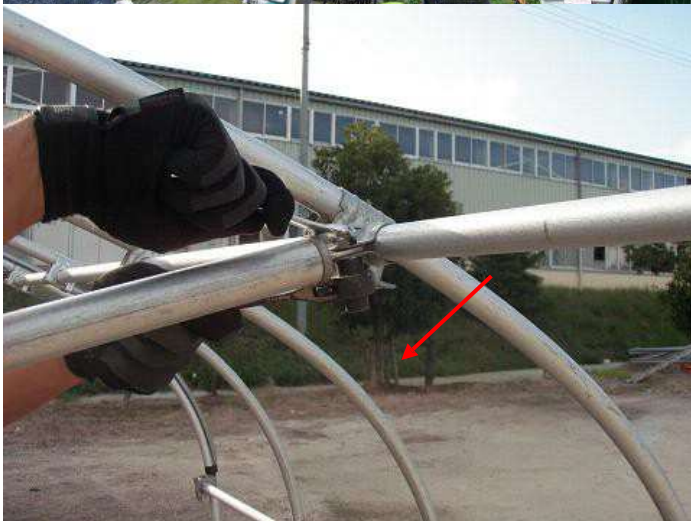
写真7

① ハウスのモヤ部にクロス用のパイプを取り付けます。

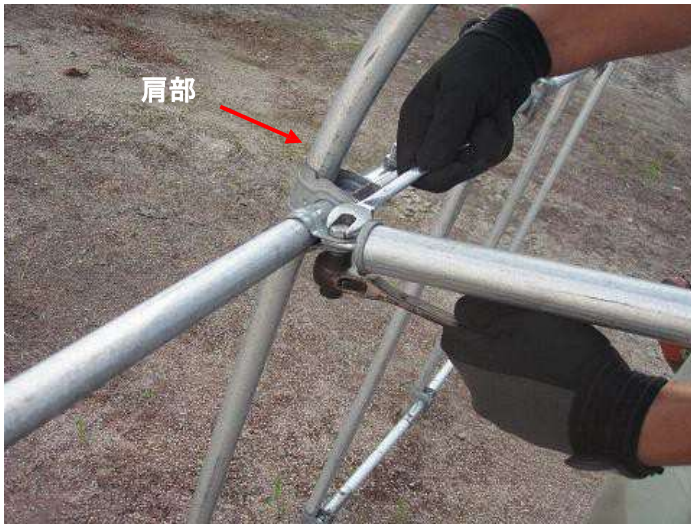
写真 8

- ② モヤ部に取り付けたパイプの一方を肩部に取り付けます。

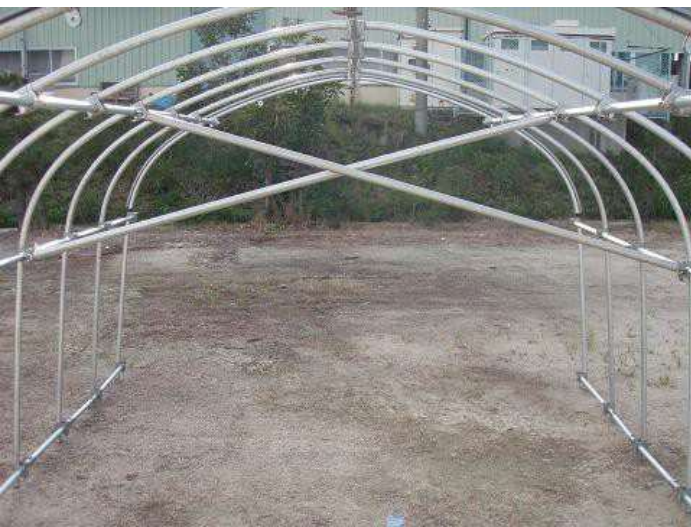
写真 9

- ③ 同じアーチパイプの位置に交差するようにパイプを取り付けます。

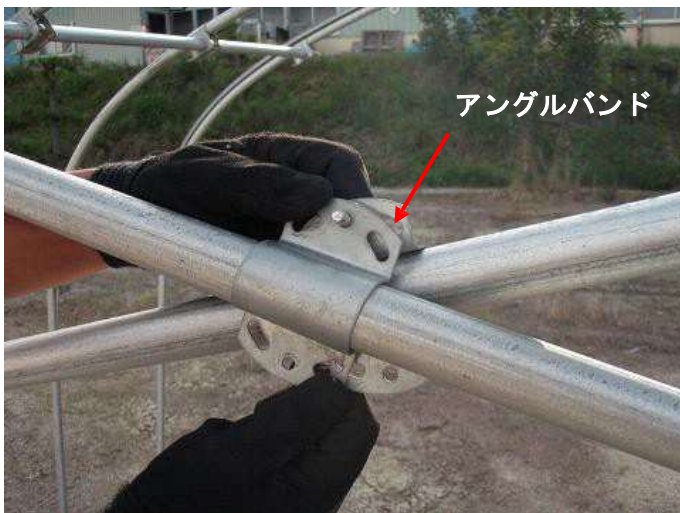
写真 10

- ④ パイプがクロスする部分でアングルバンドで固定します。

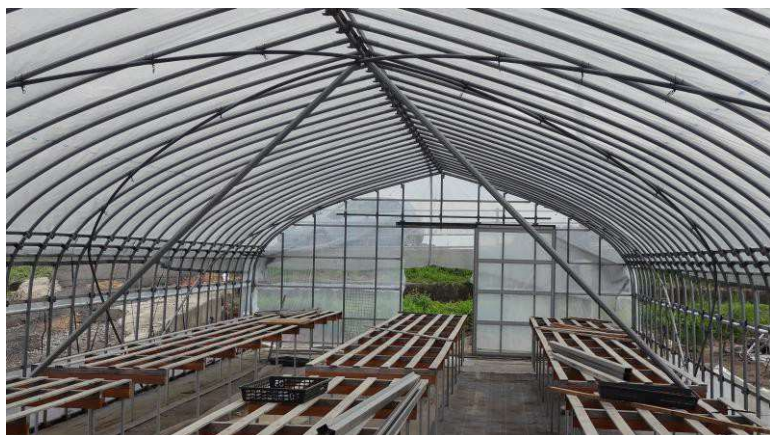
写真11 斜め支柱設置の例

緊急的な措置としてハウスの天頂部とアーチパイプの地際部につっかい棒をして固定する方法もあります。

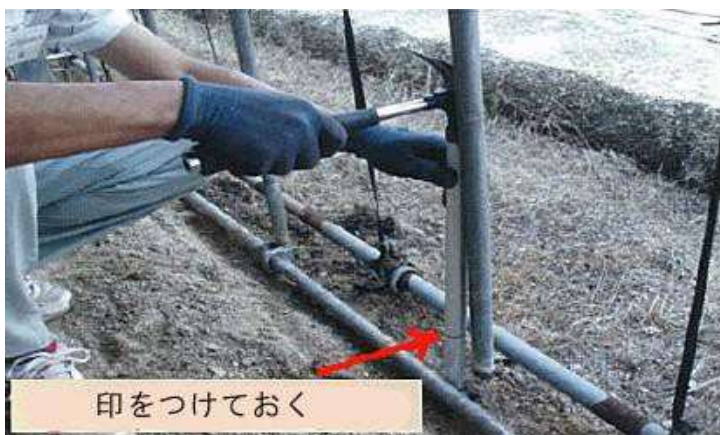
写真12

①腐食したアーチパイプに沿わせて、同じ太さの新しいパイプを打ち込みます。

深さ40cmを目安に打ち込み、上にも30～40cm出るようにします。

目印を付けておくと、打ち込む深さが確認できます。

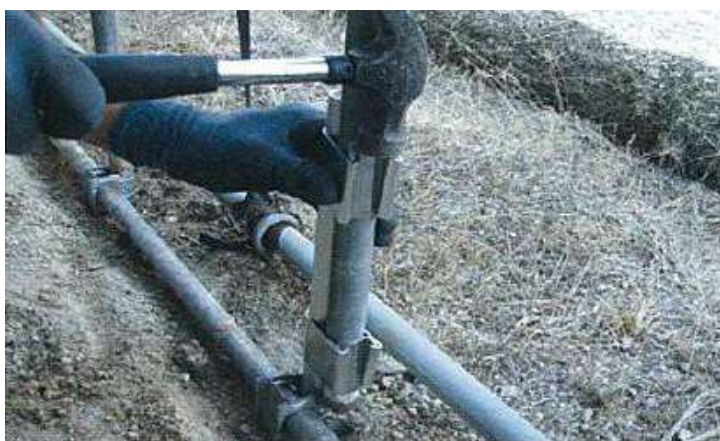
写真13

②アーチパイプと、補強用に打ち込んだパイプを接続金具（バインドクロス）で上下2か所つなぎます。

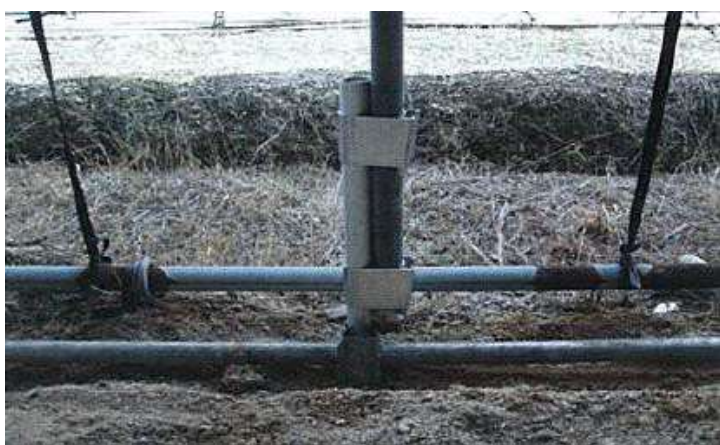
写真14

③補強が完成 補強するパイプ数（何本おきに補強するか）は、腐食の状況によって異なりますが、腐食が厳しい場合は、全てのアーチパイプに補強が必要です。

なお、写真のようにバンド止めパイプ（ハウスバンドを結んだ水平のパイプ）の腐食が厳しい場合には、こちらの交換も必要です。

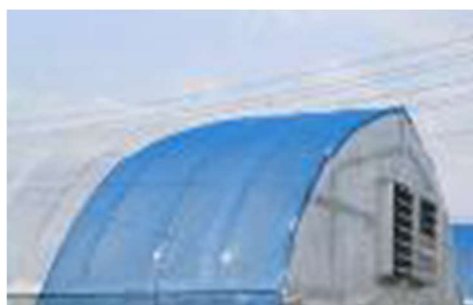
写真15 本体妻部分にネット

管 理 箇 所	管 理 方 法
被 覆 資 材	被覆資材に破れや穴が空いている場合は、破れが拡大しないようテープなどで補修する。また、妻部から2 m程度の範囲にネットを設置する（写真15）。
ビ ニ ペ ッ ト	ビニペットの緩み、外れ、腐食を点検し、被覆資材をしっかり固定する。
ハウ ス バ ン ド	アンカーやらせん杭およびの点検を行うとともに、ハウスバンドを締め直し、被覆資材のバタツキを防止する。また、マイカー線やマイカードりなどを点検し、ハウスサイドからの風の流入を防止する。
出 入 り 口 引 き 戸	強風で引き戸が移動したり外れたりしないように固定し、出入り口からの風の流入を防止する。
換 気 扇	換気扇がある場合はハウスを密閉して換気扇を回し、ハウス内を負圧にする。
被 覆 資 材 の 除 去	風速がハウスの許容耐力を上回る場合はハウス本体が倒壊する恐れがあるので、被覆資材を除去する。その場合は、 必ず風下側から被覆資材を切る 。強風の中での作業は危険を伴うので、安全性に配慮し、作業を行う。
ハウ ス 周 辺 の 整 備 も	トタンの切れ端等が飛んでビニールを破り、そこから風が吹き込んで被覆全体が破損した事例があります。ハウス周辺のもの が飛ばないように、できるだけ片付けるとともに、周辺施設（小屋など）の風に弱い部分は必ず補修しましょう。
