通学路対策予定・対策検討箇所図（鳥取市・国府中学校）

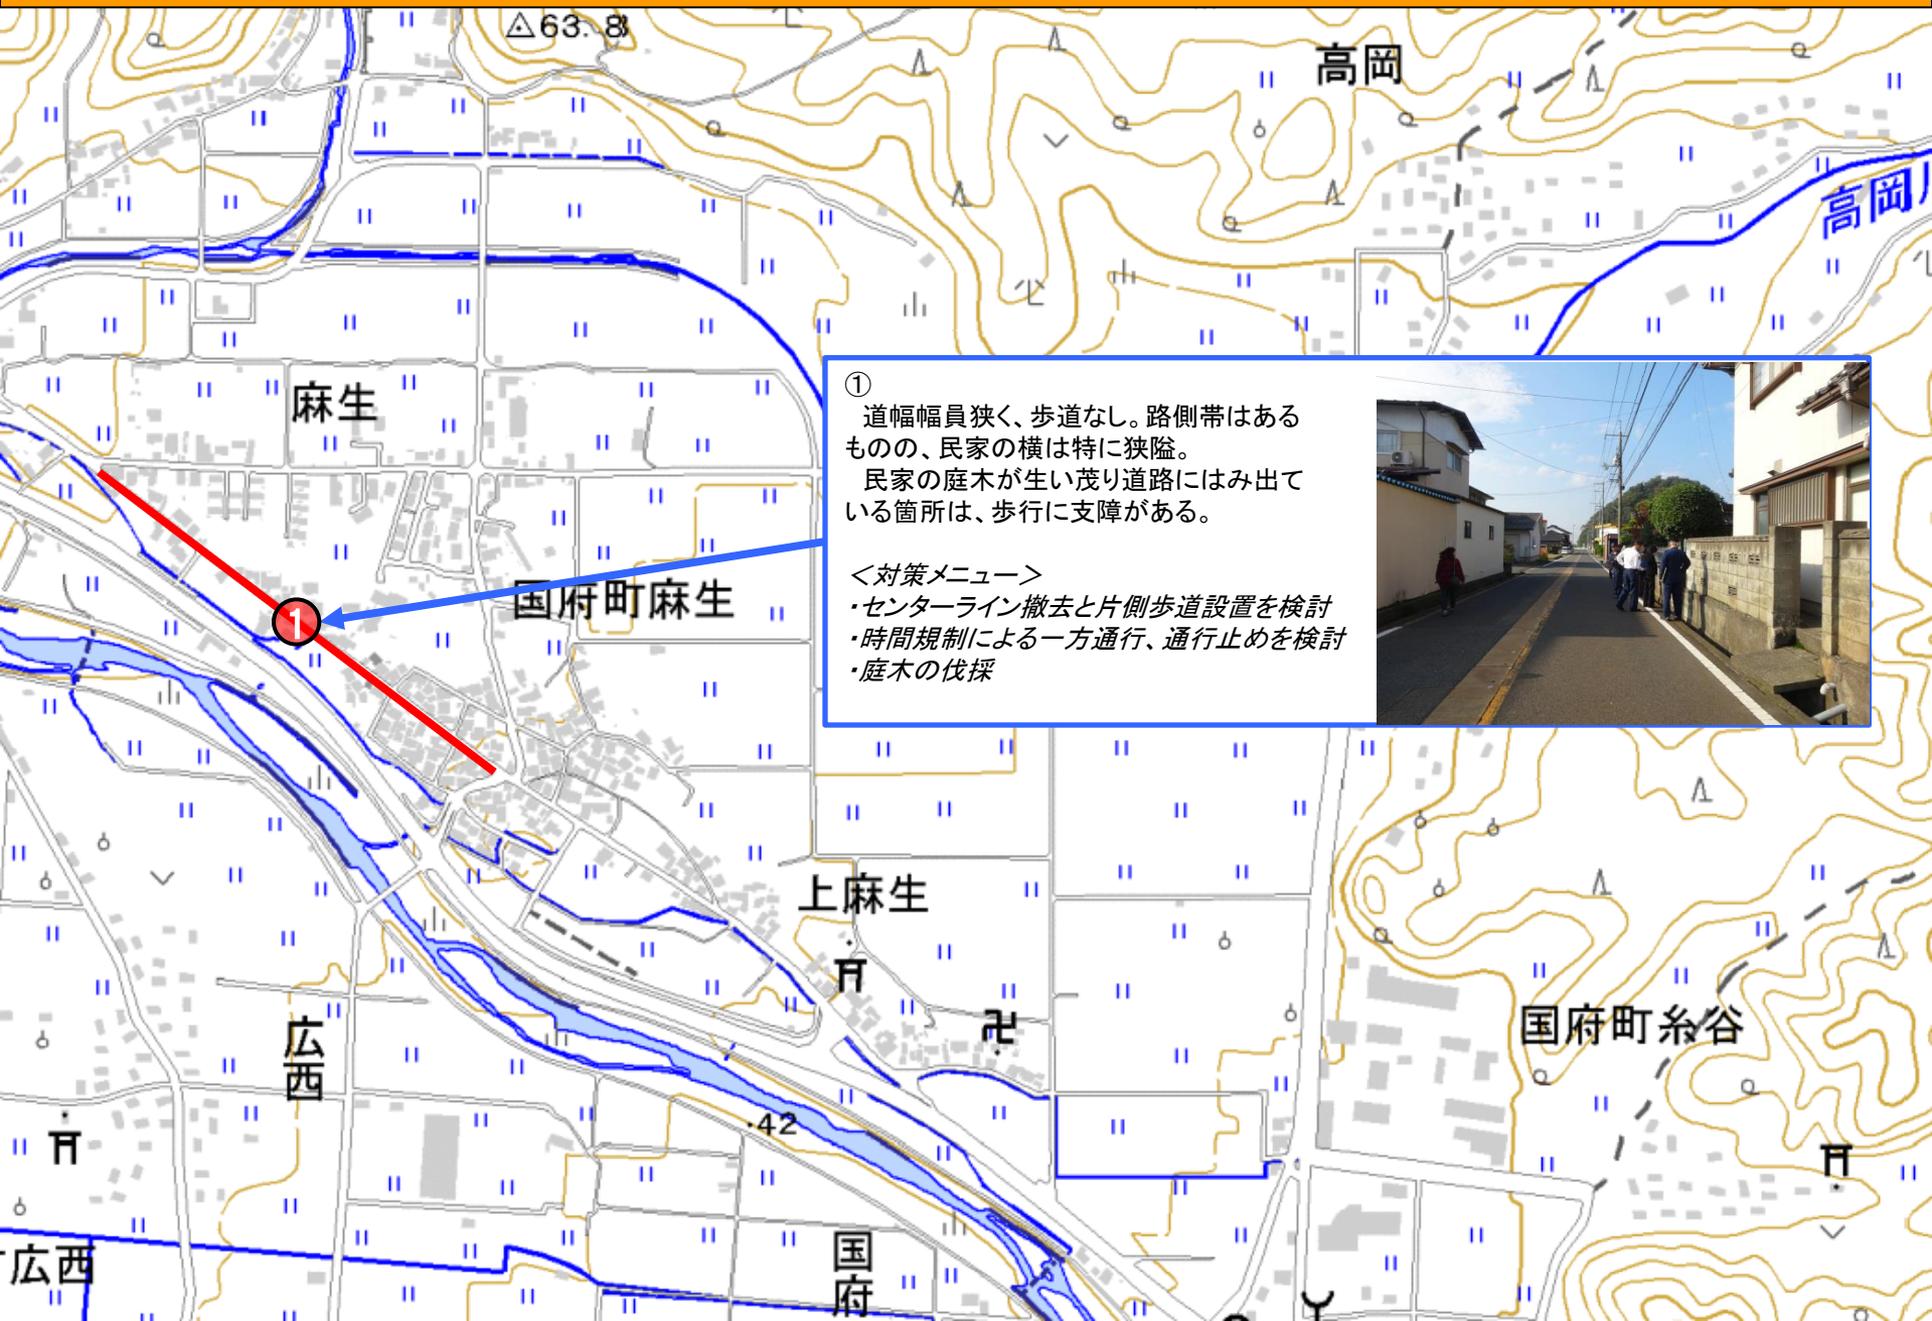
① 道幅員狭く、歩道なし。路側帯はあるものの、民家の横は特に狭隘。民家の庭木が生い茂り道路にはみ出ている箇所は、歩行に支障がある。

<対策メニュー>

- ・センターライン撤去と片側歩道設置を検討
- ・時間規制による一方通行、通行止めを検討
- ・庭木の伐採
