定例教育委員会資料
令和元年5月27日
文化財課
電話 20-3367 (内線 5135)

## ゴールデンウィーク中の史跡鳥取城跡（久松公園）内での文化財等の毀損について

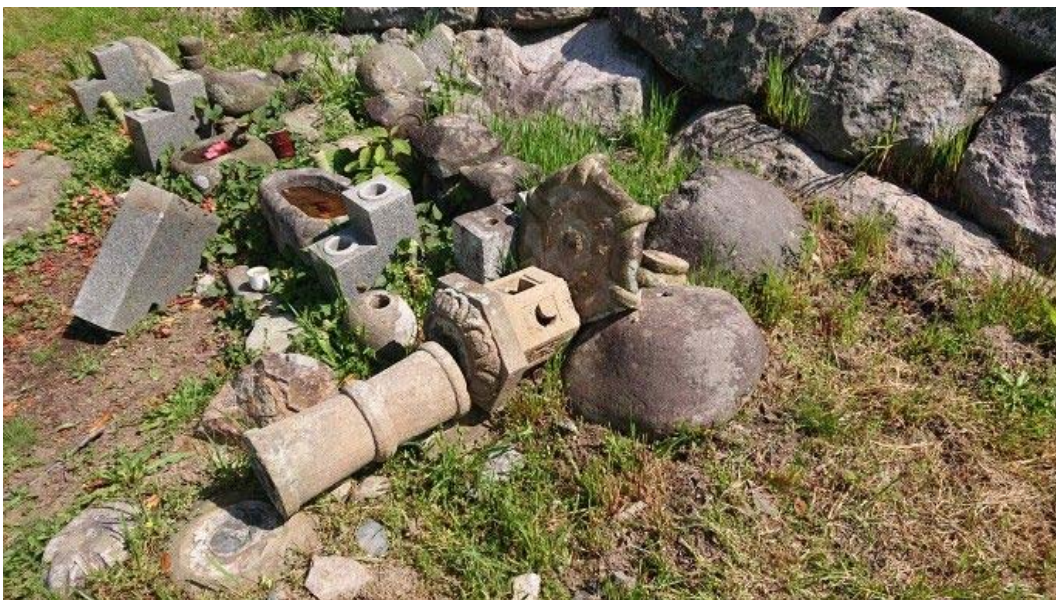
5月3日朝、市役所に通報があったため、文化財課職員が確認。都市環境課にも連絡し、指定管理者も現地を確認した。常夜灯が押し倒され、後方の墓石（五輪塔）もバラバラにされている。石材に割れ等は見られない。利用者に危険が及ぶ状態ではないことから、いったん石材をとりまとめて現状を維持し、バリケードを設置した。

澤市場屋の墓は江戸時代には現地に所在し、子孫である小澤家が参拝を許されていた。弘化年間に二ノ丸が拡張された際、現在の形に整備されたことが文献で判明し、また、石造物の一部は慶応の紀年がある。五輪塔は江戸時代以前に遡る可能性もある。常夜灯は近代に入り、史跡指定までの間に設置されたものである。

5月2日の夕刻以降3日の早朝に毀損されたものと考えられる。

五輪塔群については鳥取城存続時代から現地に存在したもので、史跡の構成要素であることから、文化庁に毀損届を提出し、市において復旧する（旧状を確認して本市の文化財専門

員が再設置)。近代の設置に係る常夜灯については、鳥取市に在住される澤市場屋のご子孫の意見も聴取したが、史跡と無関係な構造物であることが明確なため、安全性の確保と文化財の保護のために今回撤去することとした。

石材の割れなどは見られず、組立て可能なことから、警察への被害届の提出は行っていない。

利用者の多い場所であり、市からも注意喚起の表示などを行い、再発防止に努める。
