添付資料 4

汚染物調査結果（アスベスト）

調査日：2024年7月18日

試料採取位置図（アスベスト）

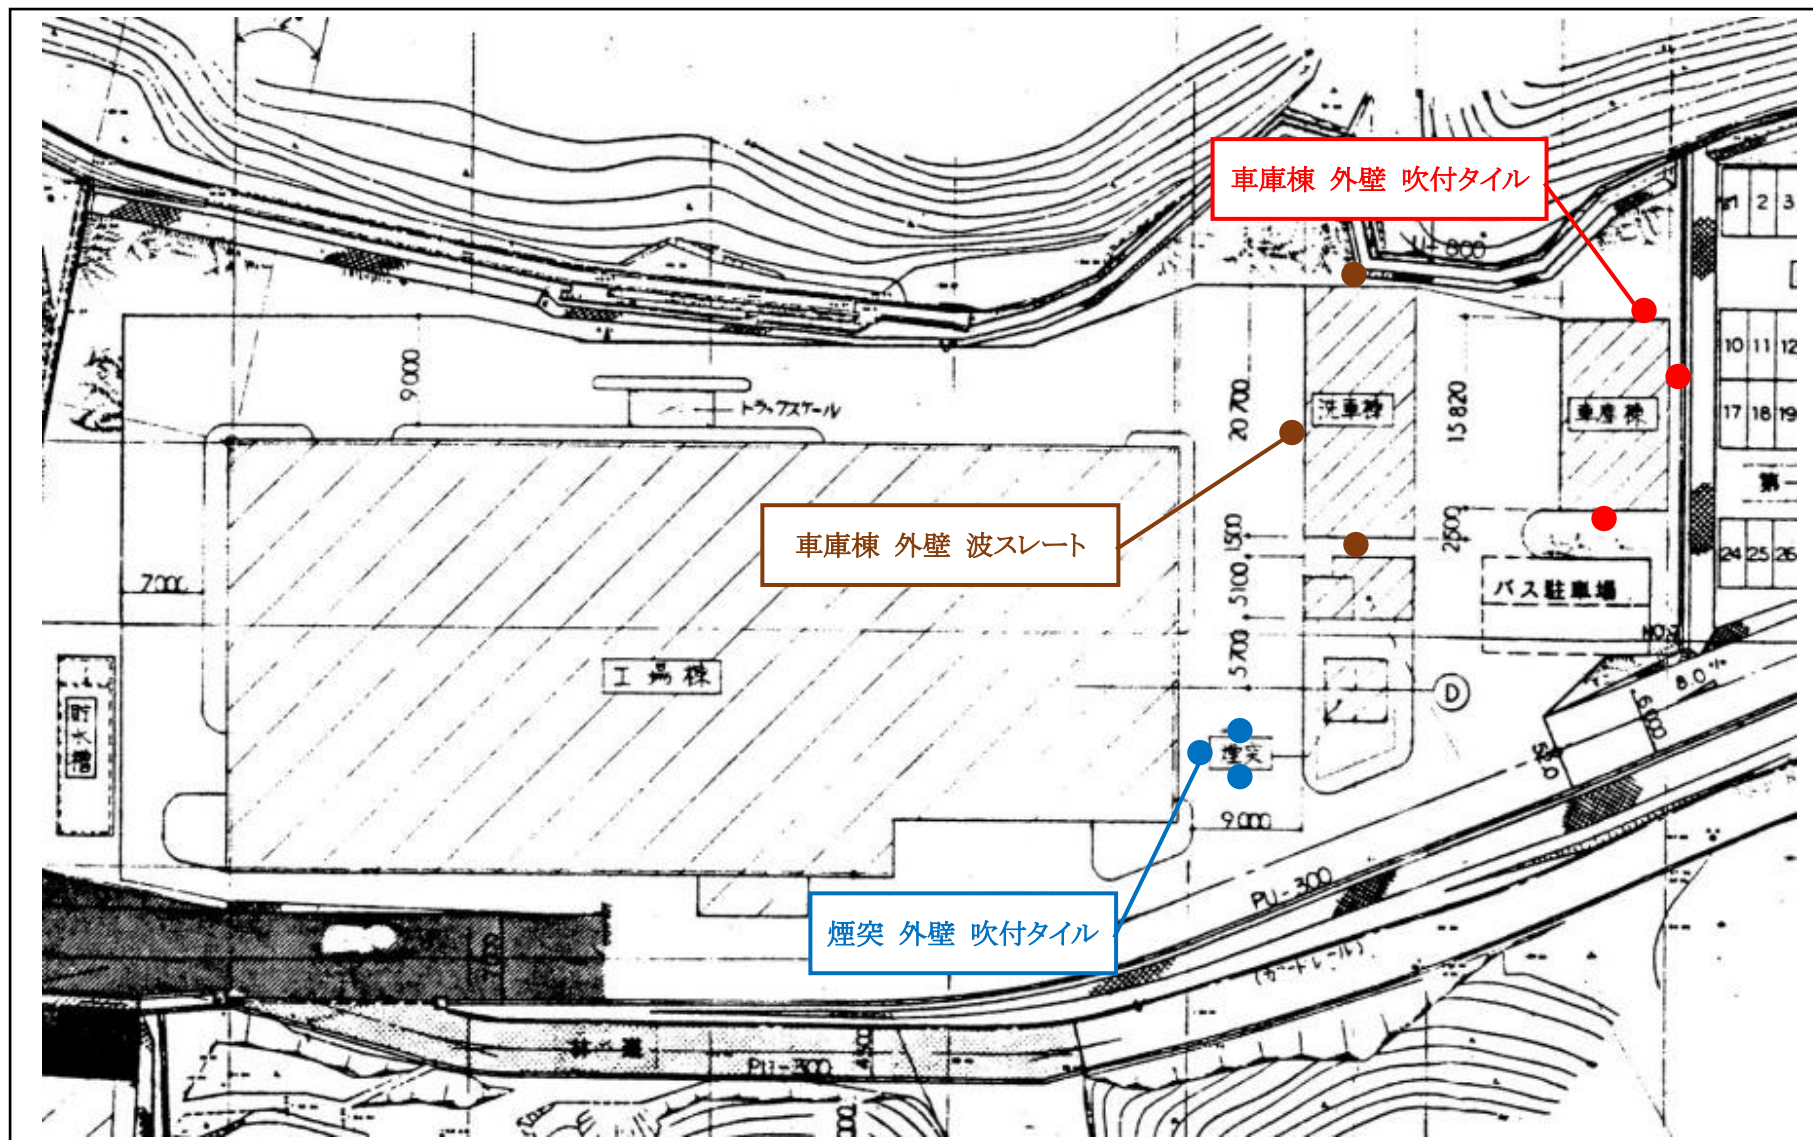
| No | 採取場所 | 採取部位 | 試料名 | 調査結果<br>(定性分析) |
|---|---|---|---|---|
| 6 | 工場棟 2階 湯沸室 | 天井 | 石綿板 | 含有<br>(クリソタイル：0.1～5%)<br>(アモサイト：0.1～5%) |
| 11 | 車庫棟 | 外壁<br>ALC板 | 吹付タイル<br>(下地調整剤を含む) | 含有<br>(クリソタイル：0.1～5%) |
| 12 | 工場棟 | 外壁<br>ALC板 | 吹付タイル<br>(下地調整剤を含む) | 含有<br>(クリソタイル：0.1～5%) |
| 13 | 洗車棟 | 外壁 | 波スレート | 含有<br>(クリソタイル：5～50%) |

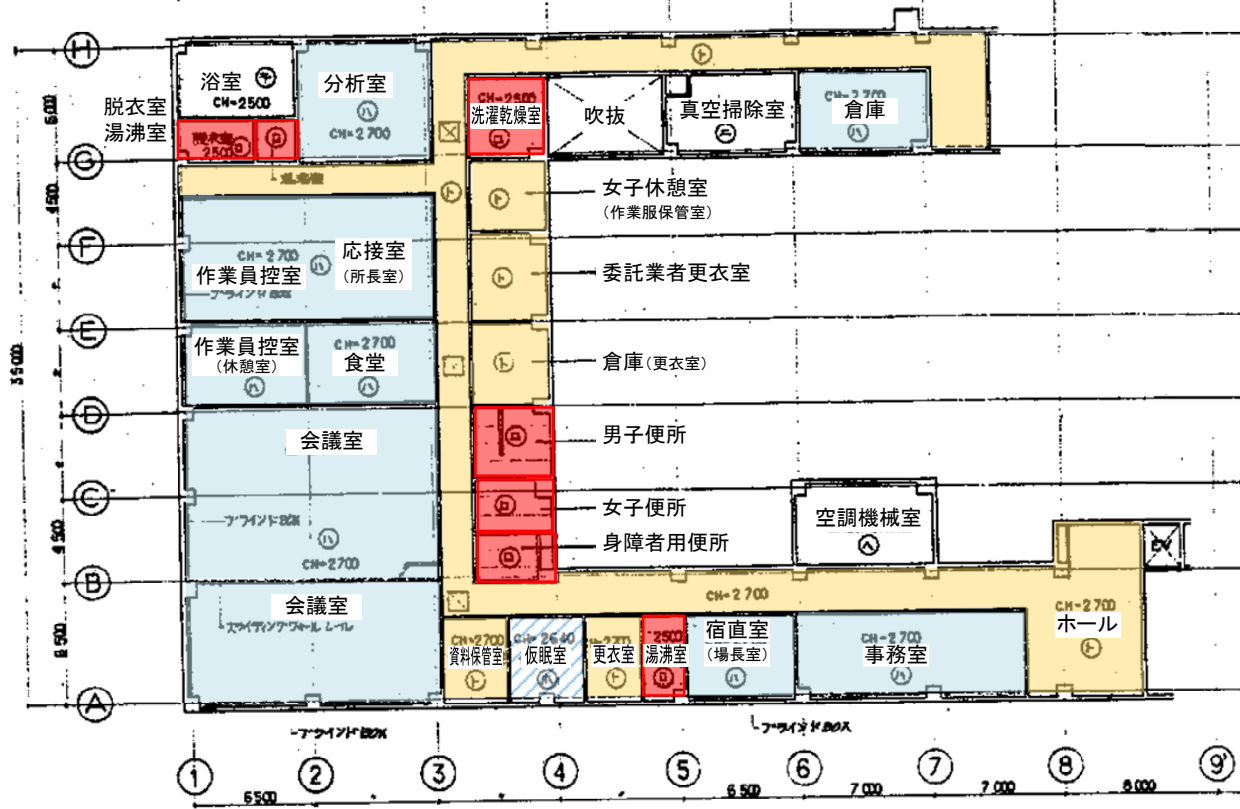
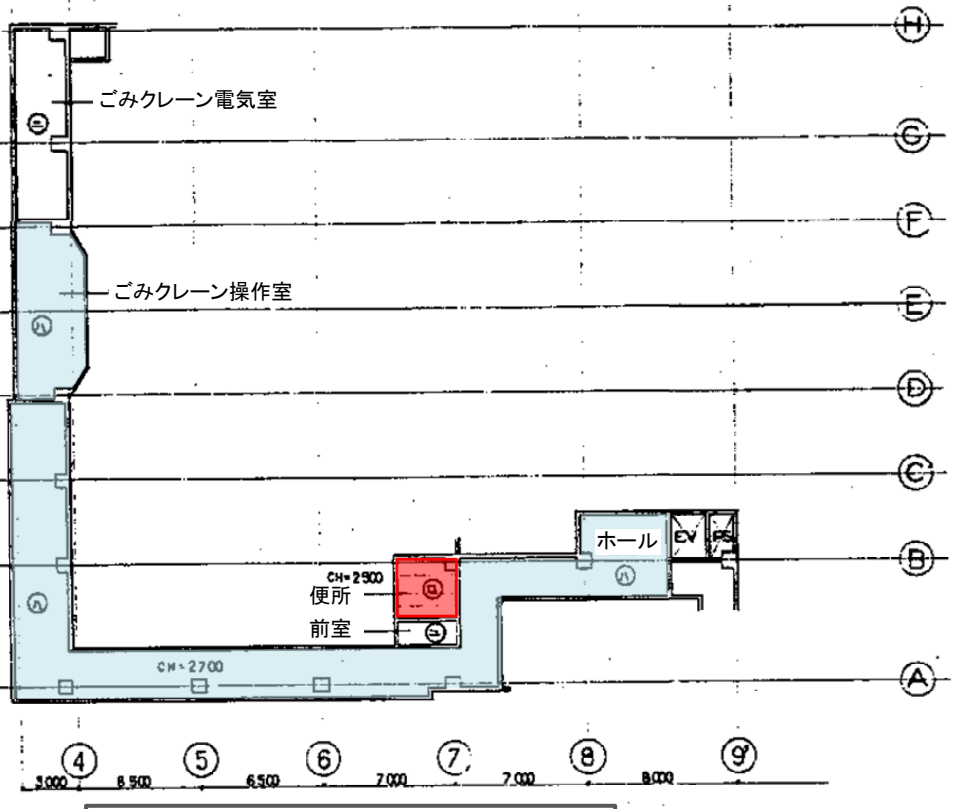
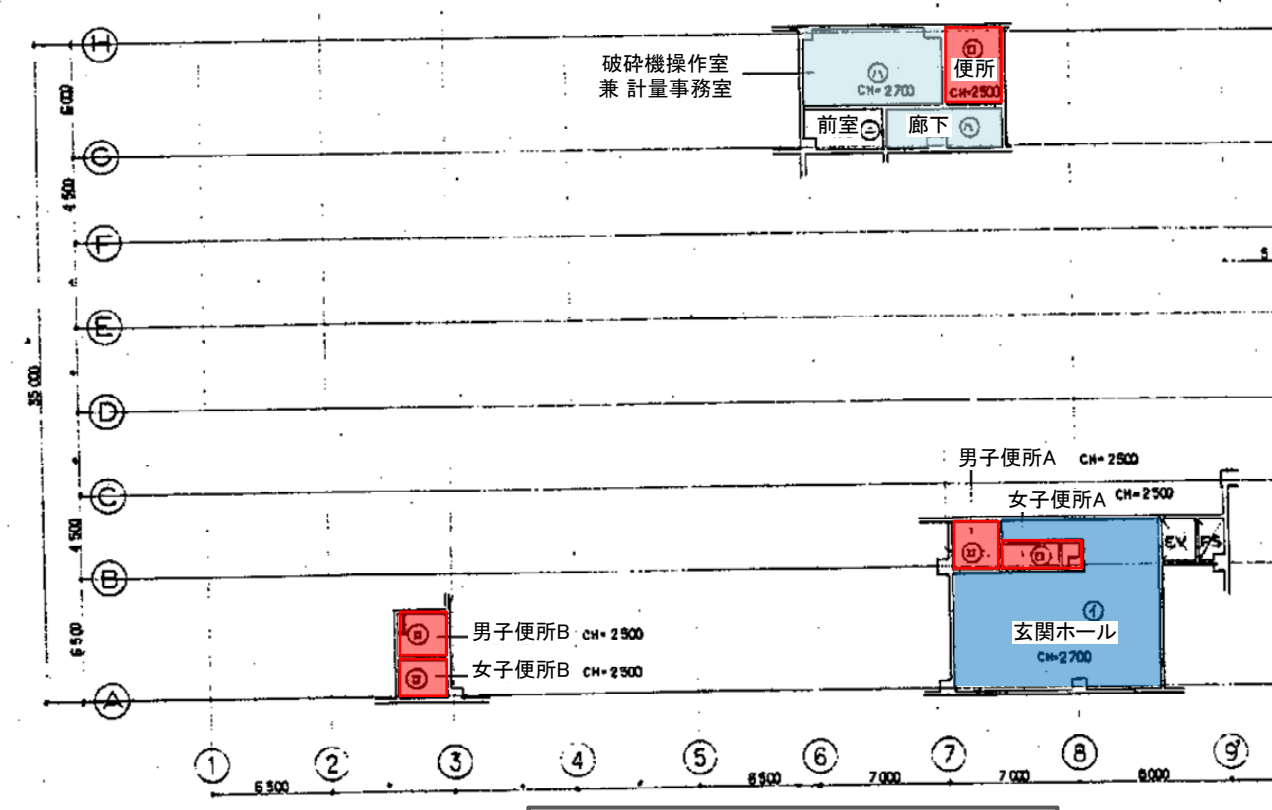
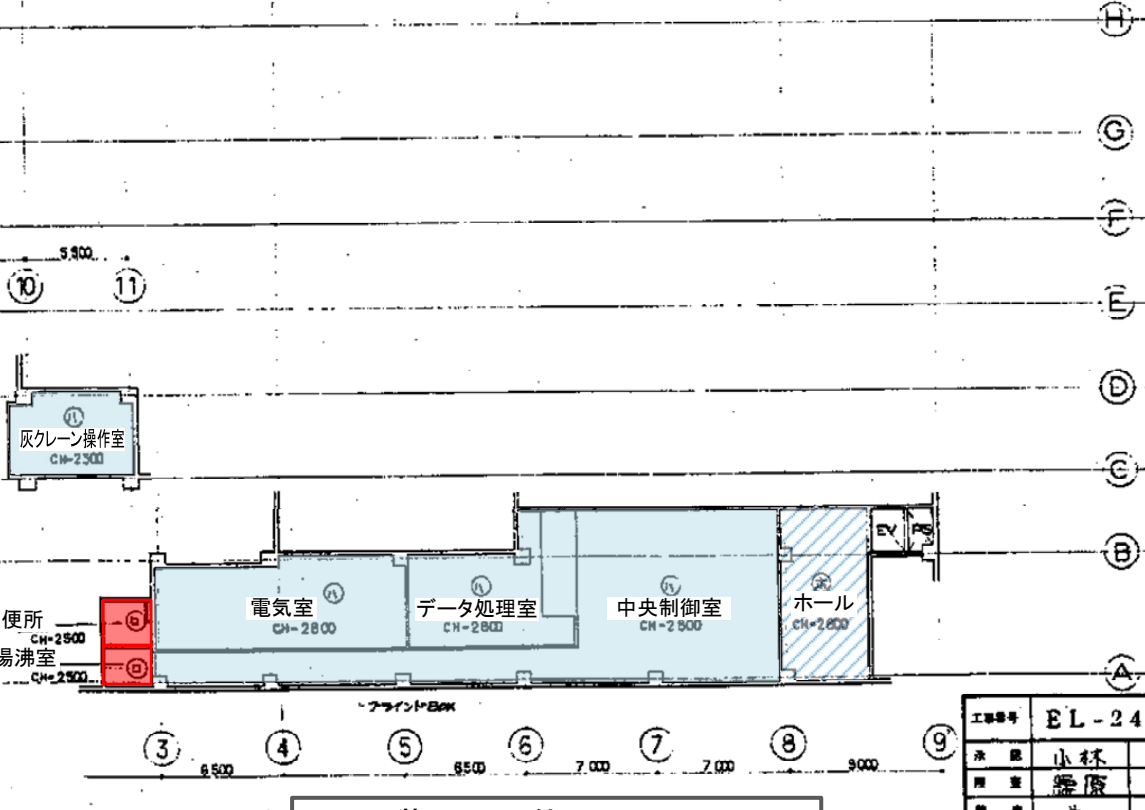
- ① ロックウール吸音板貼 t15
  - ② 石綿板 t4
  - ③ ロックウール吸音板貼 t9
  - ④ コンクリート打放し
  - ⑤ ロックウール吸音板貼 t12
  - ⑥ グラスウールt50 金網押さえ
  - ⑦ 化粧石膏ボード t9
  - ⑧ バスリブ
  - ⑨
  - ⑩
  - ⑪
- 天井色調: 灰付白・黄・緑・青・赤
- トリアライト
