付 録 ー 4

当初保存活用計画書（抜粋）

第2章 保存活用計画

## 第2章 保存管理計画

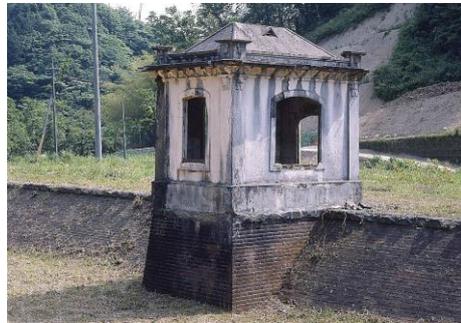
外観正面(南側より)

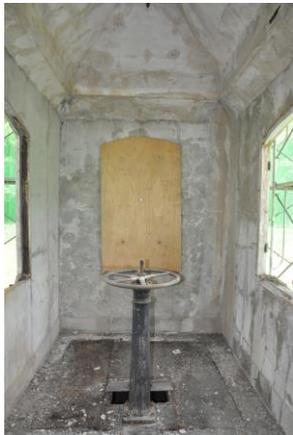
外観測面(北側より)

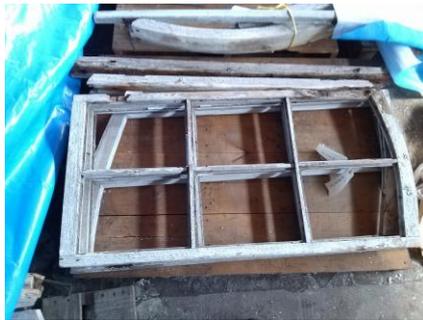
室内

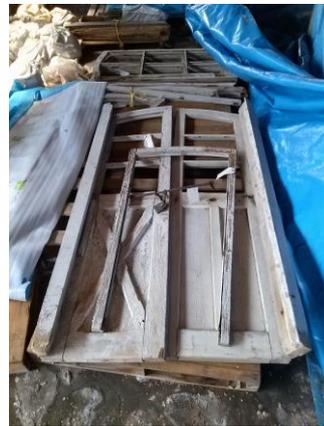
一号濾過池窓

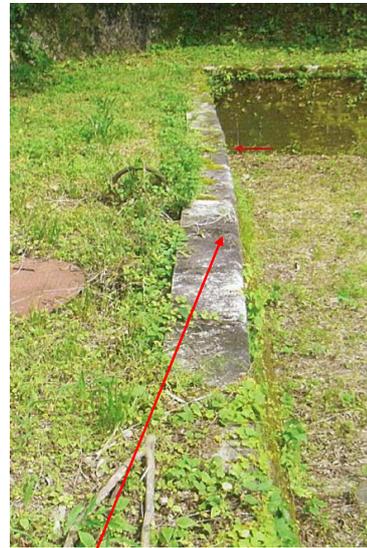
天端及び側壁の変位(孕み)

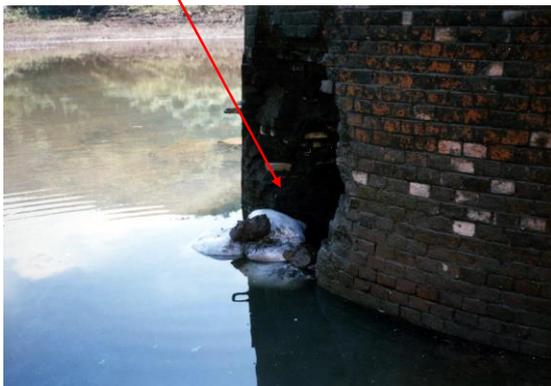
底部の崩壊の様子

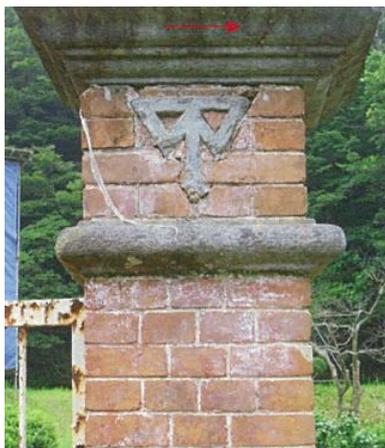
門扉

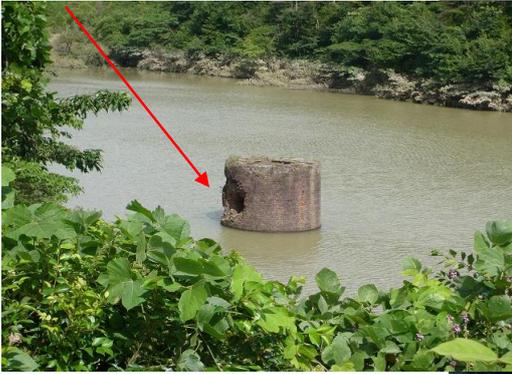
24		取水塔	
部分の設定			保存の状況
単位	区分	部位	
構造物	外観	外壁	記録写真から、取水塔の頂部は全面に崩壊損傷し、その破片が水底部に散乱しているのが見て取れる。また、底部にも崩壊し穴が開いている様子がわかる。
		内壁	記録写真を見る限り、穿かれた穴以外に内壁に大きな損傷は見られない。

外壁(湛水時)  
側面崩壊箇所が見える

頂部は崩壊し、その破片が水底に散乱している。

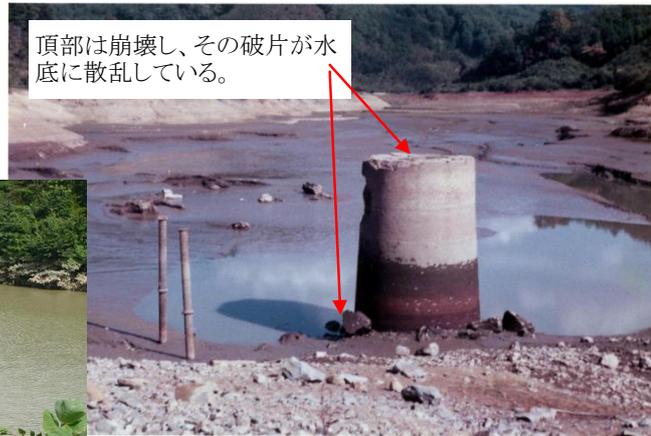
外壁(水抜き後)

底部の崩壊の様子

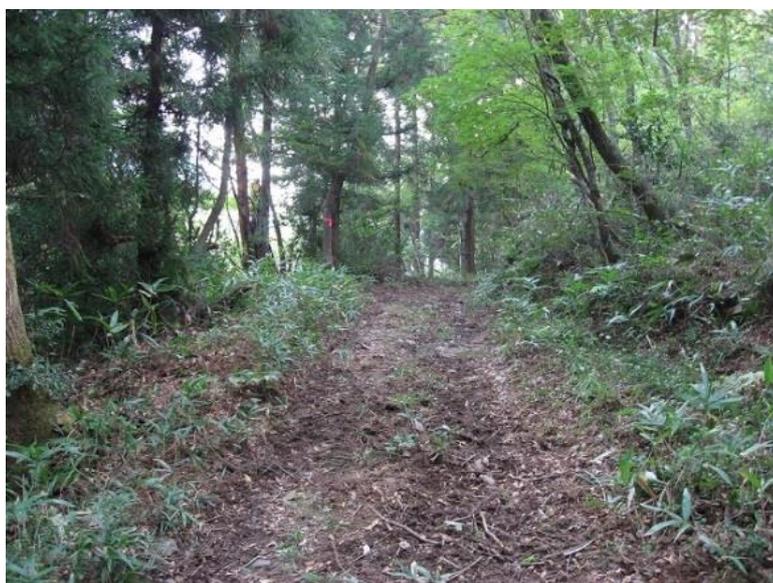
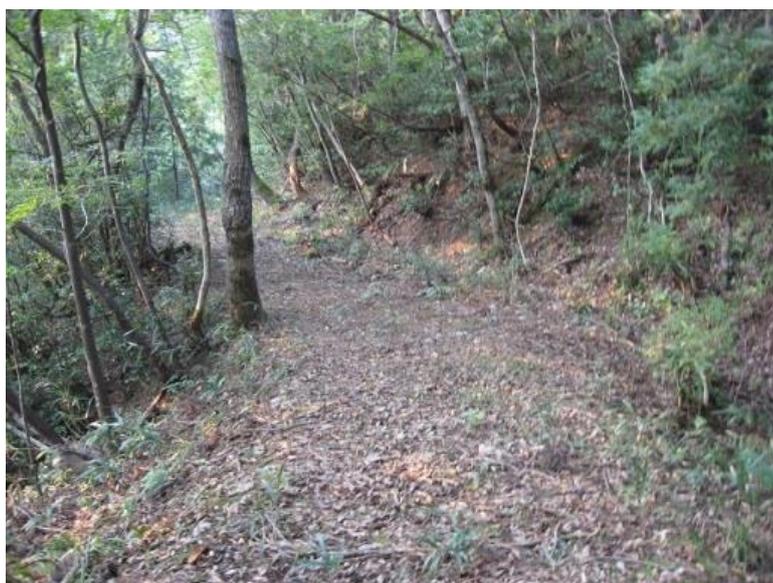
名 称	砂洗場建物遺構
保存の状況	濾過砂に埋没した擁壁の一部と、平坦部に露出する煉瓦とセメントの基礎構造の一部を認めることができるが、遺構の保存状況は判然としない。
保護の方針	現状維持

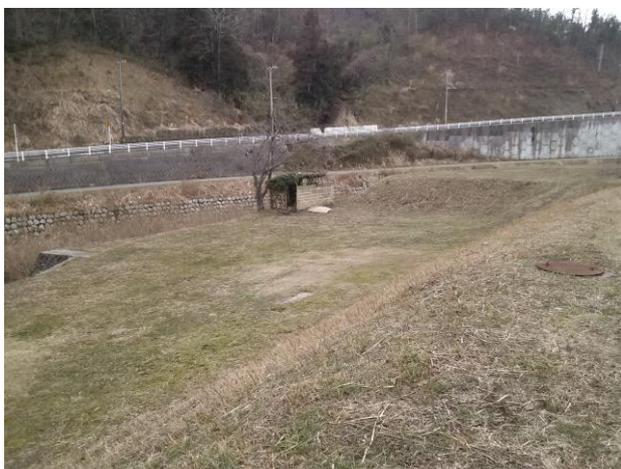
名 称	事務所跡遺構
保存の状況	建造物の礎石などが散乱しているほか、庭跡と思われる池や植栽が残されているが、雑草が繁茂しており、遺構の保存状況は判然としない。排水升が開口している。
保護の方針	現状維持

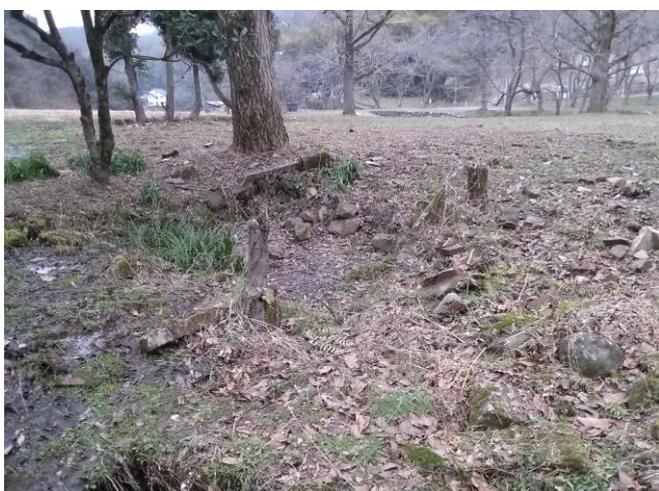
名 称	監視小屋遺構
保存の状況	藪の中の平坦地にコンクリート基礎の残存を認めることができる。
保護の方針	現状維持

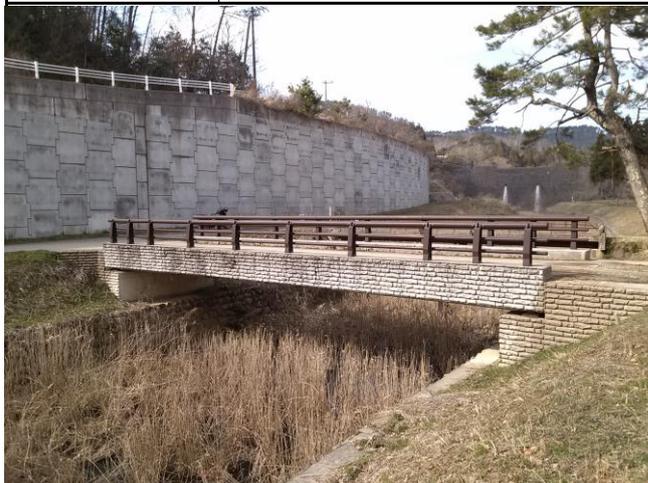
名 称	管理橋
保存の状況	近年設置されたもので、躯体、金属製ガードレールとも劣化は認められず、健全な状態で維持されている。
区 分	イ. その他建造物
保護の方針	現状維持

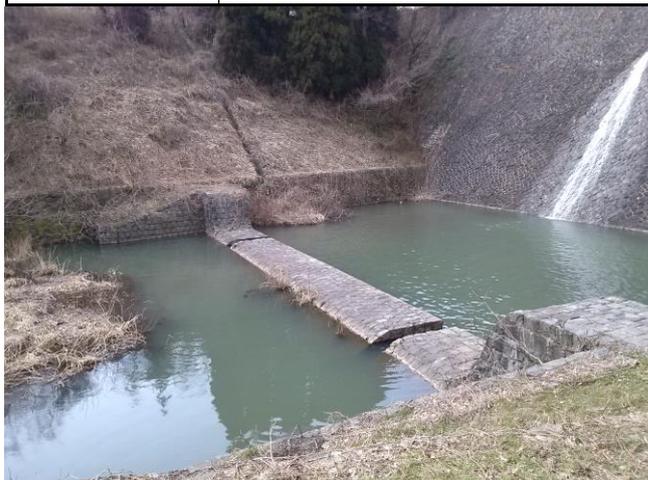
名 称	流路工
保存の状況	美歎川の砂防・河川改修等で近年設置されたもので、健全な状態で維持されている。
区 分	イ. その他建造物
保護の方針	現状維持
